# RAPPORT VEDRØRENDE MILJØUNDERSØGELSE AF BYGNINGER

Østre Kajgade 11-25 mfl., 5700 Svendborg

**Dato:** 21-01-2026

## Rapport vedr. miljøundersøgelse af bygningerne på Østre Kajgade 11-25 mfl., 5700 Svendborg.

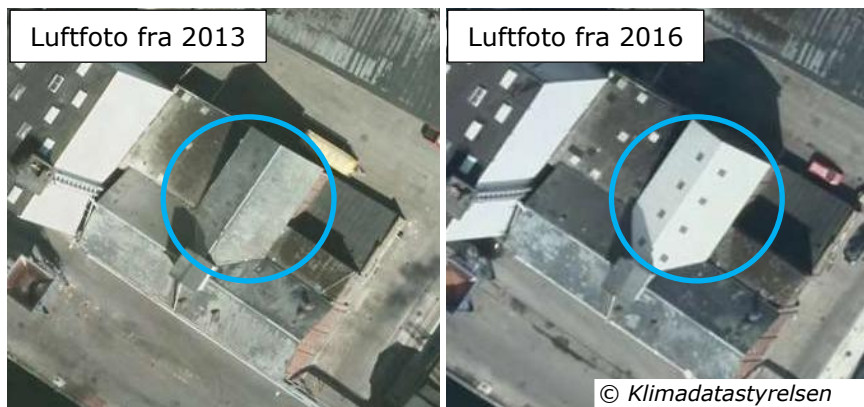
Undtaget fra ovenstående er dog en del af tagfladen på den ældre del af pakhus 9, som er blevet udskiftet efter en storm i 2013-14 (se figuren herunder).

**Figur 3:** Del af tagplade på pakhus 9 udskiftet efter storm.

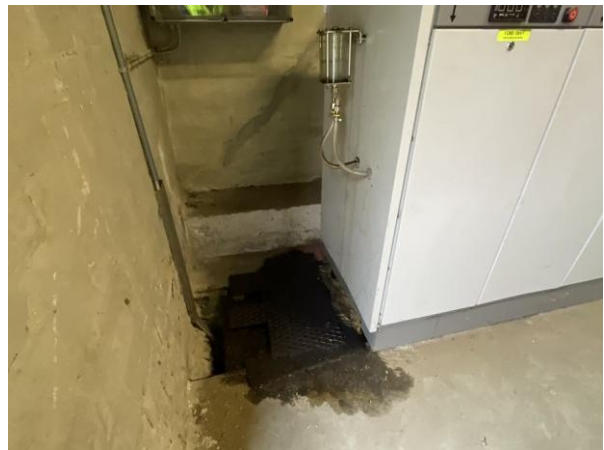
#11 Oliespild ved påfyldning til olieisolerede kabler i koblingsrum til trafo A og B, Pakhus 1

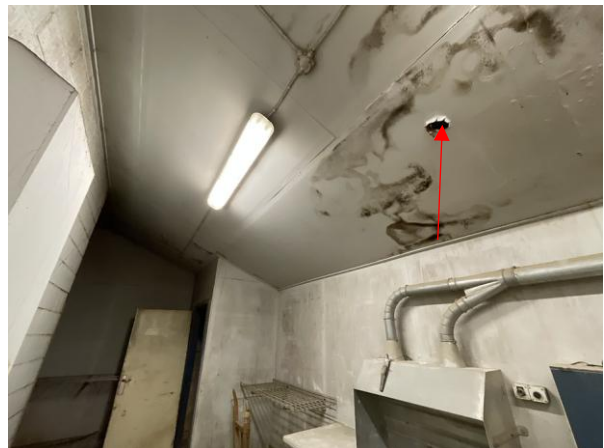
#19 Loftplade af fibercement (P15) over gipsplader i pakhus 1, 2. sal

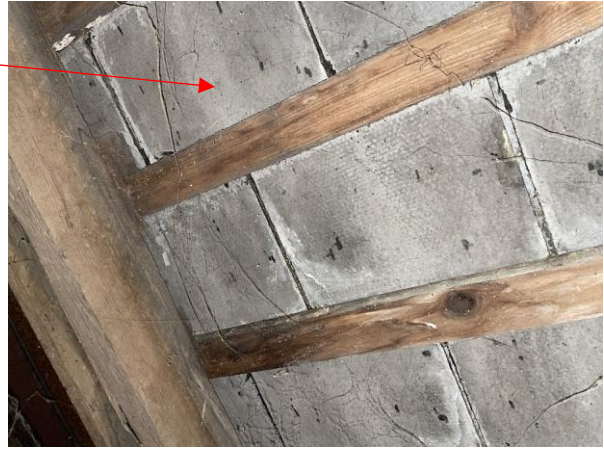
På en del af pakhus 9 ud mod Østre Kajgade er der konstateret en blanding af natur- og kunstskeer. Alt kunstskeer skal behandles som asbestholdigt jf. ovenstående. Der er ikke observeret klæb i område med naturskeer. Hvis der fremkommer sort klæb mellem naturskeerpladerne, skal klæb og de pågældende plader som udgangspunkt håndteres som værende med asbest, alternativt skal der udtages supplerende prøver.

#20 Både natur- og kunstskeifertagplader på gamle del af pakhus 9

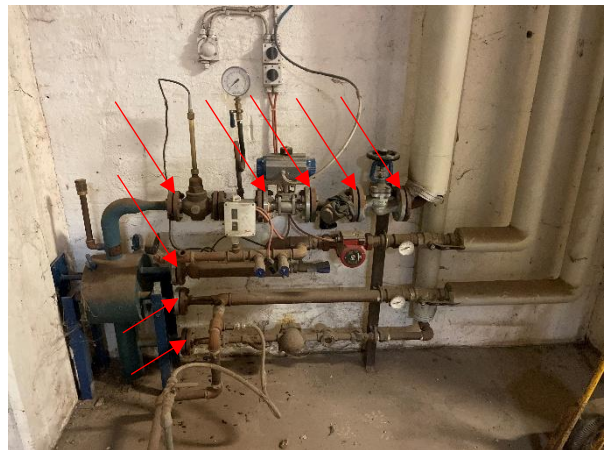
#24 Brud på lærred omkring Rørisolering med kiselgur. Pakhus 11, 1. sal

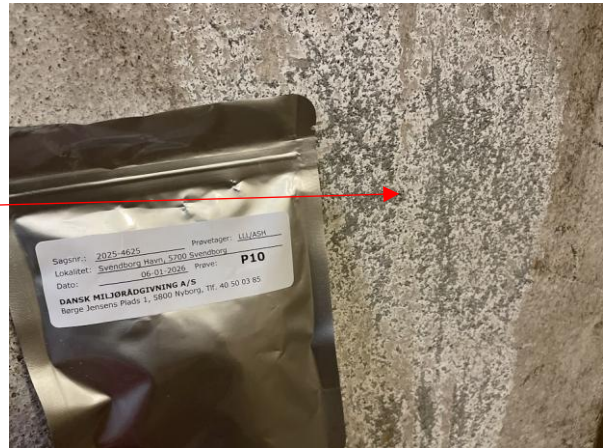
#45 P10

| Prøveart. | Prøveart | Bygning | Placering | Bemærkninger<br>og anslået omfang | PCBtotal | Chlorede<br>paraffiner | Bly, Pb | Cadmium, Cd | Chromtotal, Cr | Kobber, Cu | Kviksølv, Hg | Nikkel, Ni | Zink, Zn | Asbest | Sum PAH'er | Kulbrinter<br>>C6-C10 | Kulbrinter<br>>C10-C15 | Kulbrinter<br>>C15-C20 | Kulbrinter<br>>C20-C35 | Sum kulbrinter<br>>C6-C35 |
|---|---|---|---|---|---|---|---|---|---|---|---|---|---|---|---|---|---|---|---|---|
| P10 | Vægmaling | Pakhus 3 | Stueplan | Hvid maling på beton.<br><i>Alt maling på tunge vægge i pakhus 3.</i> | 0,53 | I.s. | 28 | 0,29 | 6,2 | 8,5 | - | 4,3 | 41 | I.a. | I.a. | I.a. | I.a. | I.a. | I.a. | I.a. |

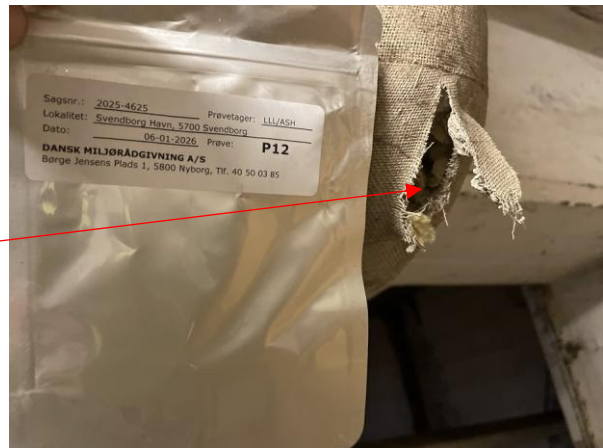
#49 P12

| Prøveart. | Prøveart | Bygning | Placering | Bemærkninger<br>og anslået omfang | PCBtotal | Chlorede<br>paraffiner | Bly, Pb | Cadmium, Cd | Chromtotal, Cr | Kobber, Cu | Kviksølv, Hg | Nikkel, Ni | Zink, Zn | Asbest | Sum PAH'er | Kulbrinter<br>>C6-C10 | Kulbrinter<br>>C10-C15 | Kulbrinter<br>>C15-C20 | Kulbrinter<br>>C20-C35 | Sum kulbrinter<br>>C6-C35 |
|---|---|---|---|---|---|---|---|---|---|---|---|---|---|---|---|---|---|---|---|---|
| P12 | Isolering | Pakhus 3 | Stueplan | Rørisolering med kiselgur i umalet lærred omkring bøjning. | I.a. | I.a. | I.a. | I.a. | I.a. | I.a. | I.a. | I.a. | I.a. | I.p. | I.a. | I.a. | I.a. | I.a. | I.a. | I.a. |

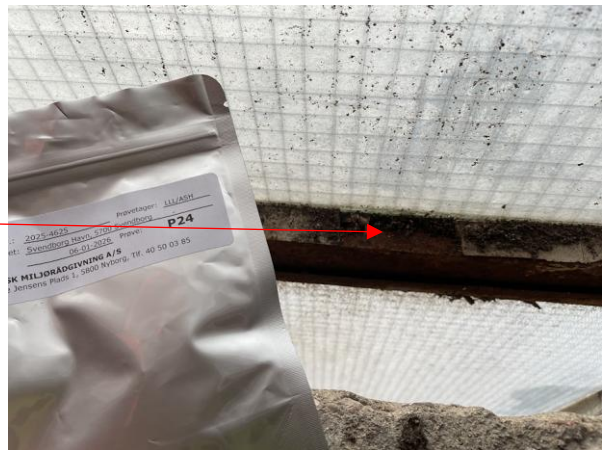
#73 P24

| Prøveart. | Prøveart | Bygning | Placering | Bemærkninger<br>og anslået omfang | PCBtotal | Chlorede<br>paraffiner | Bly, Pb | Cadmium, Cd | Chromtotal, Cr | Kobber, Cu | Kviksølv, Hg | Nikkel, Ni | Zink, Zn | Asbest | Sum PAH'er | Kulbrinter<br>>C6-C10 | Kulbrinter<br>>C10-C15 | Kulbrinter<br>>C15-C20 | Kulbrinter<br>>C20-C35 | Sum kulbrinter<br>>C6-C35 |
|---|---|---|---|---|---|---|---|---|---|---|---|---|---|---|---|---|---|---|---|---|
| P24 | Glaskit | Pakhus 3 | 8. sal | Glaskit på et-lags vindue af<br>metal. | I.a. | I.a. | I.a. | I.a. | I.a. | I.a. | I.a. | I.a. | I.a. | I.p. | I.a. | I.a. | I.a. | I.a. | I.a. | I.a. |

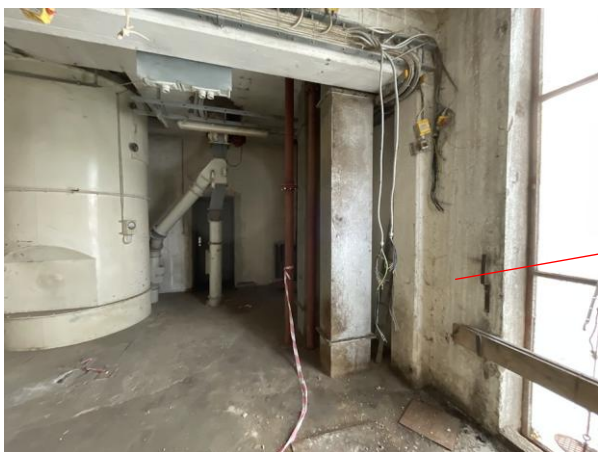
#75 P25

| Prøveart. | Prøveart | Bygning | Placering | Bemærkninger<br>og anslået omfang | PCBtotal | Chlorede<br>paraffiner | Bly, Pb | Cadmium, Cd | Chromtotal, Cr | Kobber, Cu | Kviksølv, Hg | Nikkel, Ni | Zink, Zn | Asbest | Sum PAH'er | Kulbrinter<br>>C6-C10 | Kulbrinter<br>>C10-C15 | Kulbrinter<br>>C15-C20 | Kulbrinter<br>>C20-C35 | Sum kulbrinter<br>>C6-C35 |
|---|---|---|---|---|---|---|---|---|---|---|---|---|---|---|---|---|---|---|---|---|
| P25 | Vægmaling | Pakhus 3 | 8. sal | Hvid maling på beton. | - | I.s. | 9,9 | 0,33 | 4,8 | 6,9 | - | 4,5 | 24 | I.a. | I.a. | I.a. | I.a. | I.a. | I.a. | I.a. |

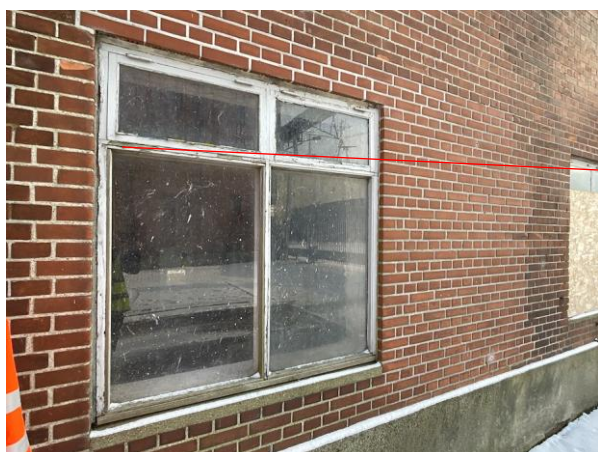
#85 P30

| Prøveart. | Prøveart | Bygning | Placering | Bemærkninger<br>og anslået omfang | PCBtotal | Chlorede<br>paraffiner | Bly, Pb | Cadmium, Cd | Chromtotal, Cr | Kobber, Cu | Kviksølv, Hg | Nikkel, Ni | Zink, Zn | Asbest | Sum PAH'er | Kulbrinter<br>>C6-C10 | Kulbrinter<br>>C10-C15 | Kulbrinter<br>>C15-C20 | Kulbrinter<br>>C20-C35 | Sum kulbrinter<br>>C6-C35 |
|---|---|---|---|---|---|---|---|---|---|---|---|---|---|---|---|---|---|---|---|---|
| P30 | Vinduesmaling | Pakhus 1 | Facade | Grå, blå og grøn maling udvendigt på et-lags vindue. <i>Alt maling på et-lags vinduer i pakhus 1.</i> | 2,1 | I.s. | 3900 <sup>1)</sup> | 9,8 | 4100 <sup>1)</sup> | 330 | 2,3 | 28 | 12000 <sup>1)</sup> | I.a. | I.a. | I.a. | I.a. | I.a. | I.a. | I.a. |

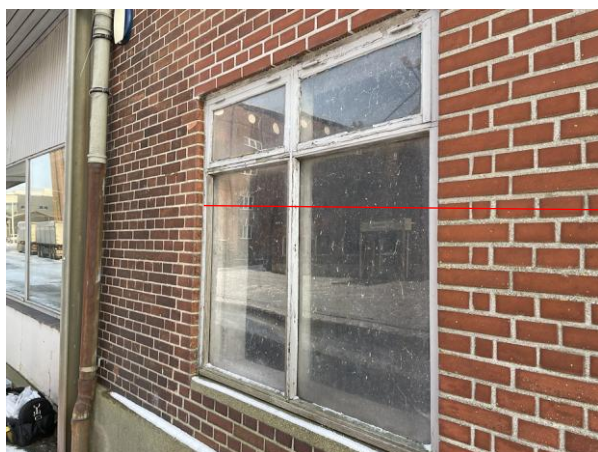
#87 P31

| Prøveart. | Prøveart | Bygning | Placering | Bemærkninger<br>og anslået omfang | PCBtotal | Chlorede<br>paraffiner | Bly, Pb | Cadmium, Cd | Chromtotal, Cr | Kobber, Cu | Kviksølv, Hg | Nikkel, Ni | Zink, Zn | Asbest | Sum PAH'er | Kulbrinter<br>>C6-C10 | Kulbrinter<br>>C10-C15 | Kulbrinter<br>>C15-C20 | Kulbrinter<br>>C20-C35 | Sum kulbrinter<br>>C6-C35 |
|---|---|---|---|---|---|---|---|---|---|---|---|---|---|---|---|---|---|---|---|---|
| P31 | Mørtelfuge | Pakhus 1 | Facade | Mørtelfuge omkring et-lags<br>vindue. | I.a. | I.a. | I.a. | I.a. | I.a. | I.a. | I.a. | I.a. | I.a. | I.p. | I.a. | I.a. | I.a. | I.a. | I.a. | I.a. |

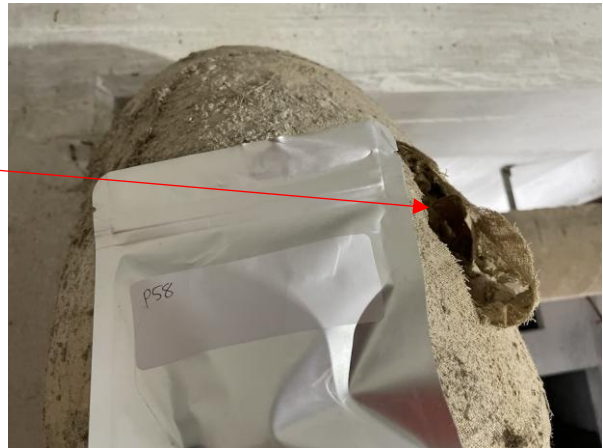
#141 P58

| Prøveart. | Prøveart | Bygning | Placering | Bemærkninger<br>og anslået omfang | PCBtotal | Chlorede<br>paraffiner | Bly, Pb | Cadmium, Cd | Chromtotal, Cr | Kobber, Cu | Kviksølv, Hg | Nikkel, Ni | Zink, Zn | Asbest | Sum PAH'er | Kulbrinter<br>>C6-C10 | Kulbrinter<br>>C10-C15 | Kulbrinter<br>>C15-C20 | Kulbrinter<br>>C20-C35 | Sum kulbrinter<br>>C6-C35 |
|---|---|---|---|---|---|---|---|---|---|---|---|---|---|---|---|---|---|---|---|---|
| P58 | Isolering | Pakhus 11 | 3. sal | Rørisolering med kiselgur i umalet lærred omkring stor bøjning. <i>Alle isolerede bøjninger i pakhus 11 (observeret fra 3. sal og ned).</i> | I.a. | I.a. | I.a. | I.a. | I.a. | I.a. | I.a. | I.a. | I.a. | På-vist | I.a. | I.a. | I.a. | I.a. | I.a. | I.a. |

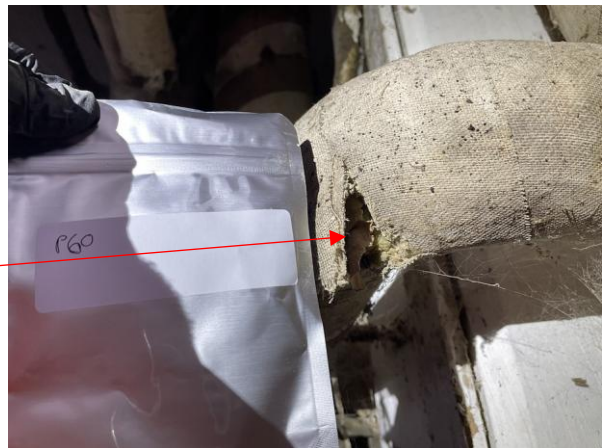
#145 P60

| Prøveart. | Prøveart | Bygning | Placering | Bemærkninger<br>og anslået omfang | PCBtotal | Chlorede<br>paraffiner | Bly, Pb | Cadmium, Cd | Chromtotal, Cr | Kobber, Cu | Kviksølv, Hg | Nikkel, Ni | Zink, Zn | Asbest | Sum PAH'er | Kulbrinter<br>>C6-C10 | Kulbrinter<br>>C10-C15 | Kulbrinter<br>>C15-C20 | Kulbrinter<br>>C20-C35 | Sum kulbrinter<br>>C6-C35 |
|---|---|---|---|---|---|---|---|---|---|---|---|---|---|---|---|---|---|---|---|---|
| P60 | Isolering | Pakhus 11 | 1. sal | Rørisolering med kiselgur i umalet lærred omkring stor bøjning. | I.a. | I.a. | I.a. | I.a. | I.a. | I.a. | I.a. | I.a. | I.a. | I.p. | I.a. | I.a. | I.a. | I.a. | I.a. | I.a. |

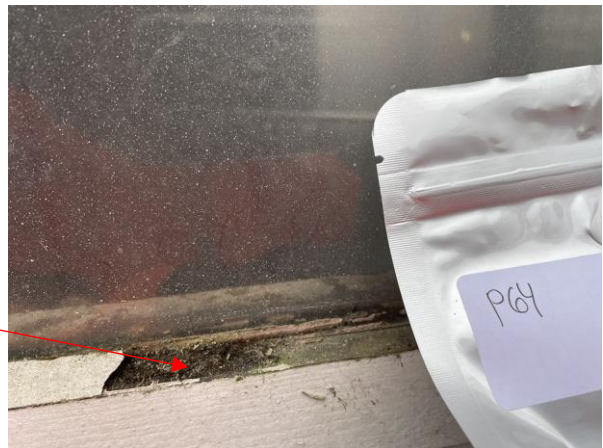
#153 P64

| Prøveart. | Prøveart | Bygning | Placering | Bemærkninger<br>og anslået omfang | PCBtotal | Chlorede<br>paraffiner | Bly, Pb | Cadmium, Cd | Chromtotal, Cr | Kobber, Cu | Kviksølv, Hg | Nikkel, Ni | Zink, Zn | Asbest | Sum PAH'er | Kulbrinter<br>>C6-C10 | Kulbrinter<br>>C10-C15 | Kulbrinter<br>>C15-C20 | Kulbrinter<br>>C20-C35 | Sum kulbrinter<br>>C6-C35 |
|---|---|---|---|---|---|---|---|---|---|---|---|---|---|---|---|---|---|---|---|---|
| P64 | Glaskit | Pakhus 11 | Facade | Glaskit på et-lags vindue af<br>træ. | I.a. | I.a. | I.a. | I.a. | I.a. | I.a. | I.a. | I.a. | I.a. | I.p. | I.a. | I.a. | I.a. | I.a. | I.a. | I.a. |

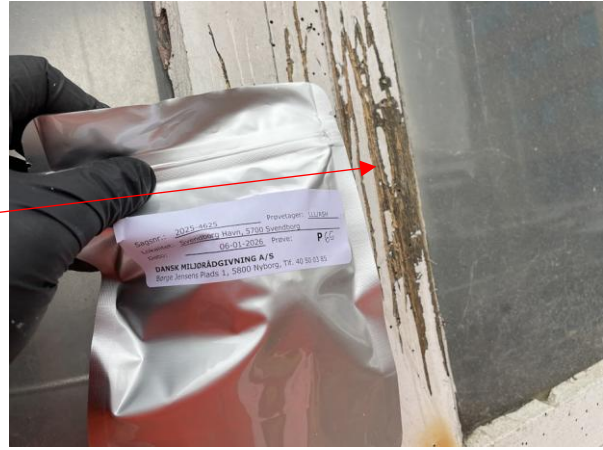
#155 P65

| Prøveart. | Prøveart | Bygning | Placering | Bemærkninger<br>og anslået omfang | PCBtotal | Chlorede<br>paraffiner | Bly, Pb | Cadmium, Cd | Chromtotal, Cr | Kobber, Cu | Kviksølv, Hg | Nikkel, Ni | Zink, Zn | Asbest | Sum PAH'er | Kulbrinter<br>>C6-C10 | Kulbrinter<br>>C10-C15 | Kulbrinter<br>>C15-C20 | Kulbrinter<br>>C20-C35 | Sum kulbrinter<br>>C6-C35 |
|---|---|---|---|---|---|---|---|---|---|---|---|---|---|---|---|---|---|---|---|---|
| P65 | Vinduesma-<br>ling | Pakhus 11 | Facade | Hvid maling udvendigt på<br>et-lags vindue.<br><i>Alt maling på et-lags vin-<br/>duer i pakhus 11.</i> | 1,9 | I.s. | 180 | - | 67 | 130 | 8,3 | 17 | 78 | I.a. | I.a. | I.a. | I.a. | I.a. | I.a. | I.a. |

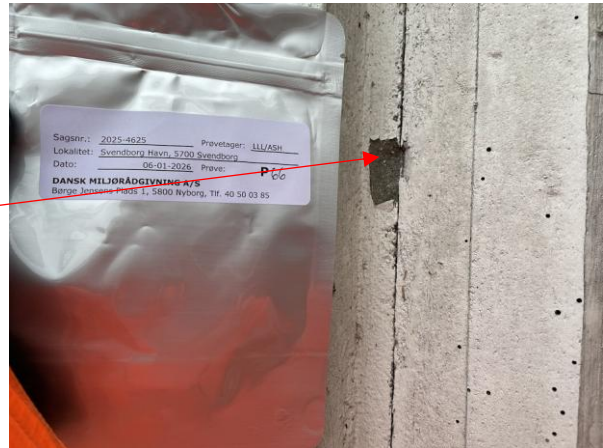
#157 P66

| Prøveart. | Prøveart | Bygning | Placering | Bemærkninger<br>og anslået omfang | PCBtotal | Chlorede<br>paraffiner | Bly, Pb | Cadmium, Cd | Chromtotal, Cr | Kobber, Cu | Kviksølv, Hg | Nikkel, Ni | Zink, Zn | Asbest | Sum PAH'er | Kulbrinter<br>>C6-C10 | Kulbrinter<br>>C10-C15 | Kulbrinter<br>>C15-C20 | Kulbrinter<br>>C20-C35 | Sum kulbrinter<br>>C6-C35 |
|---|---|---|---|---|---|---|---|---|---|---|---|---|---|---|---|---|---|---|---|---|
| P66 | Mørtelfuge | Pakhus 11 | Facade | Mørtelfuge omkring et-lags<br>vindue. | I.a. | I.a. | I.a. | I.a. | I.a. | I.a. | I.a. | I.a. | I.a. | I.p. | I.a. | I.a. | I.a. | I.a. | I.a. | I.a. |
