Sagsnr.: 2025-4625  
Tegnings nr.: 1.1  
Målestok: Ikke målfast  
Dato: 04-03-2026  
Udført af: ASH

Østre Kajgade 11-25 mfl.  
5700 Svendborg  
Forureningsoversigt DMR

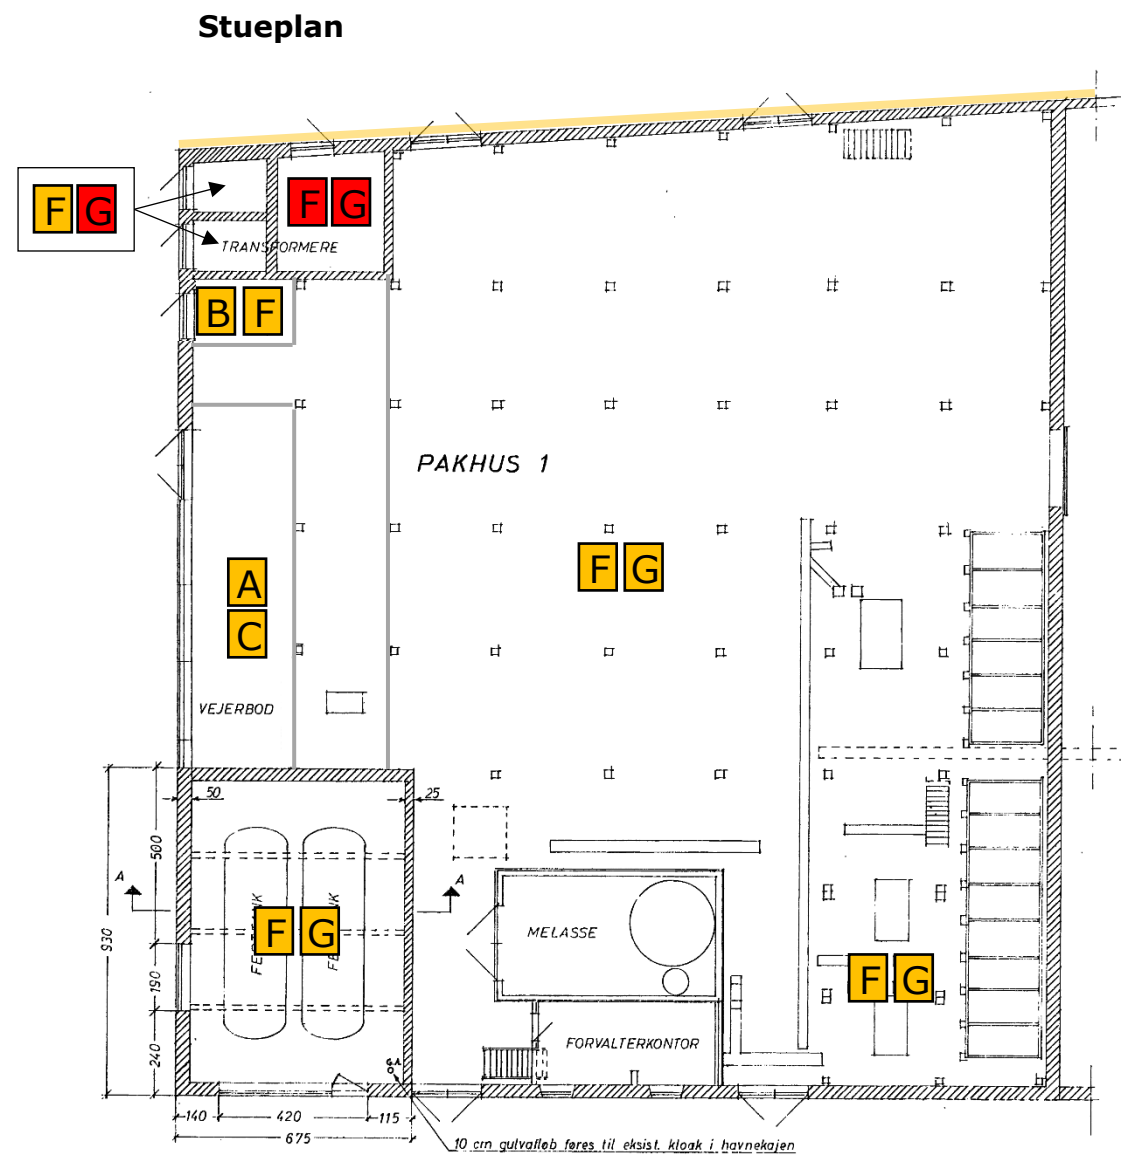
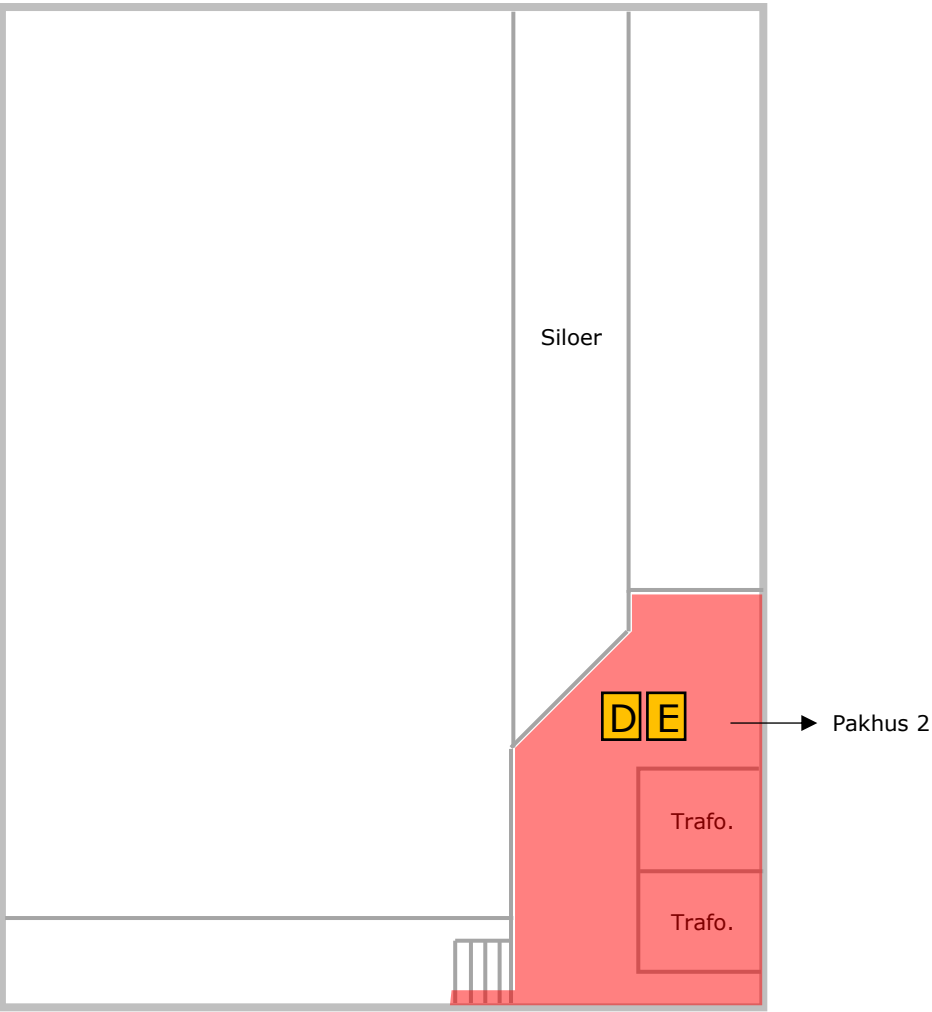
Pakhus 1

- Lofter: ingen eller ubehandlede træ-/gipslofter
- Vægge: Malet beton/puds
- Gulve: Rå beton med misfarvninger

Facadeplader af fibercement (asbestholdige) på sider af kvist

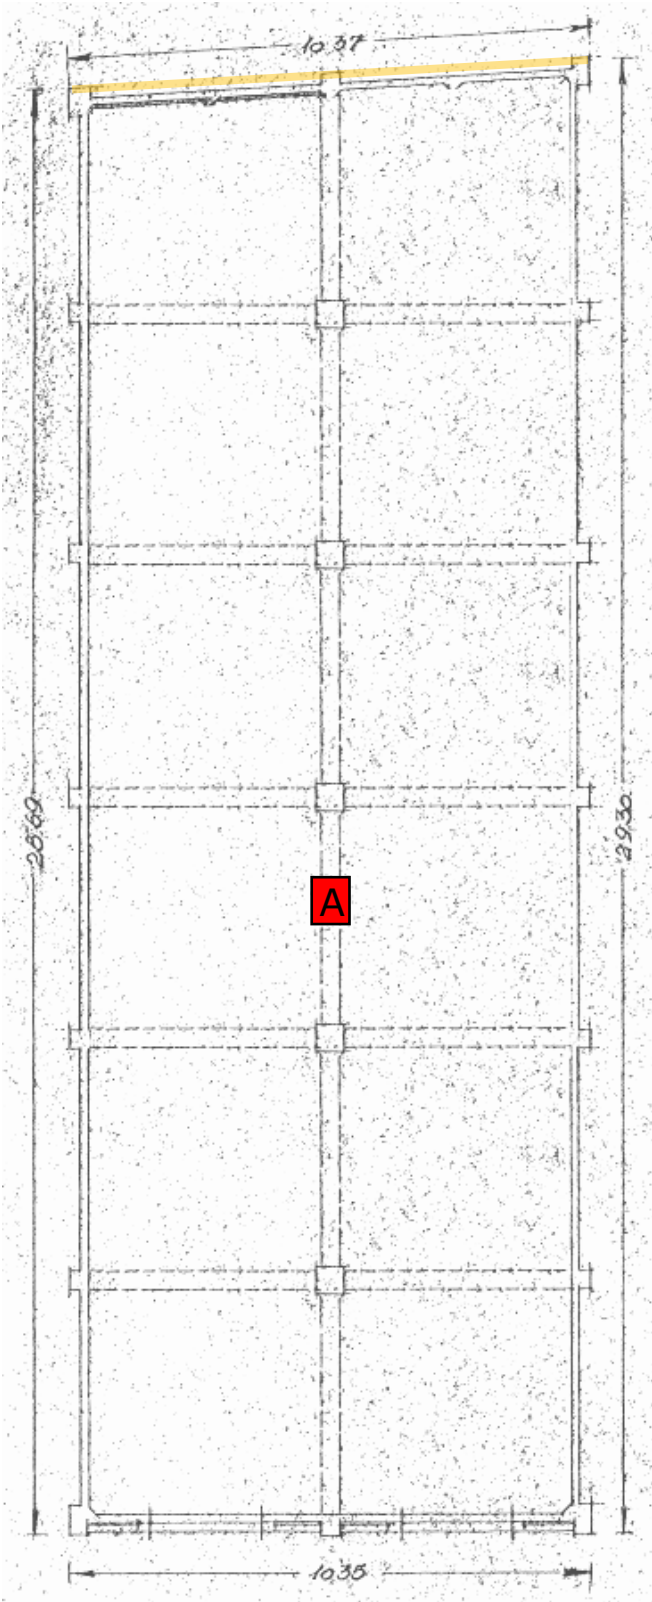
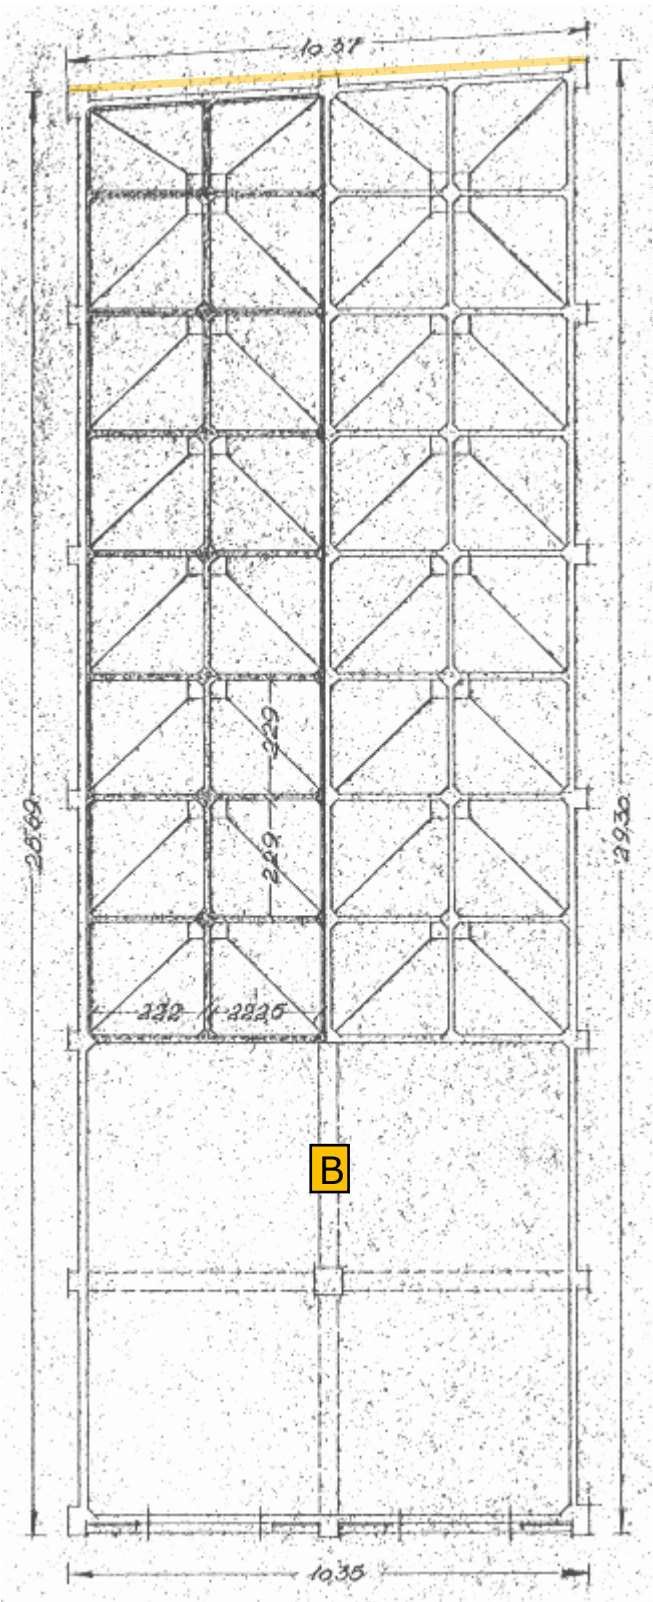
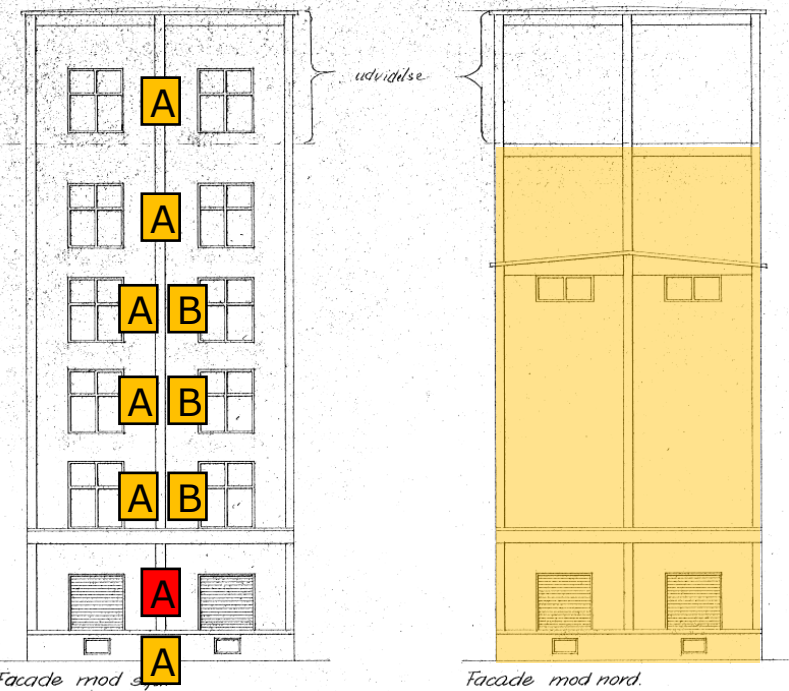
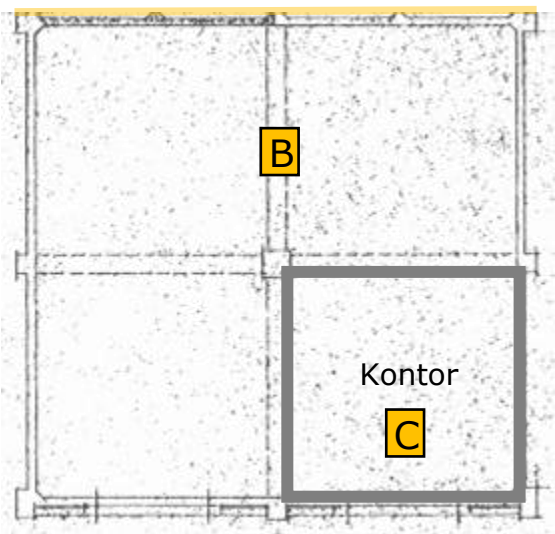
- Generelle overflader i bygningen**
- Lofter: Malet beton/puds
  - Vægge: Malet beton/puds, enkelte områder med malede gips-/trævægge
  - Gulve: Rå beton, maling på enkelte etager

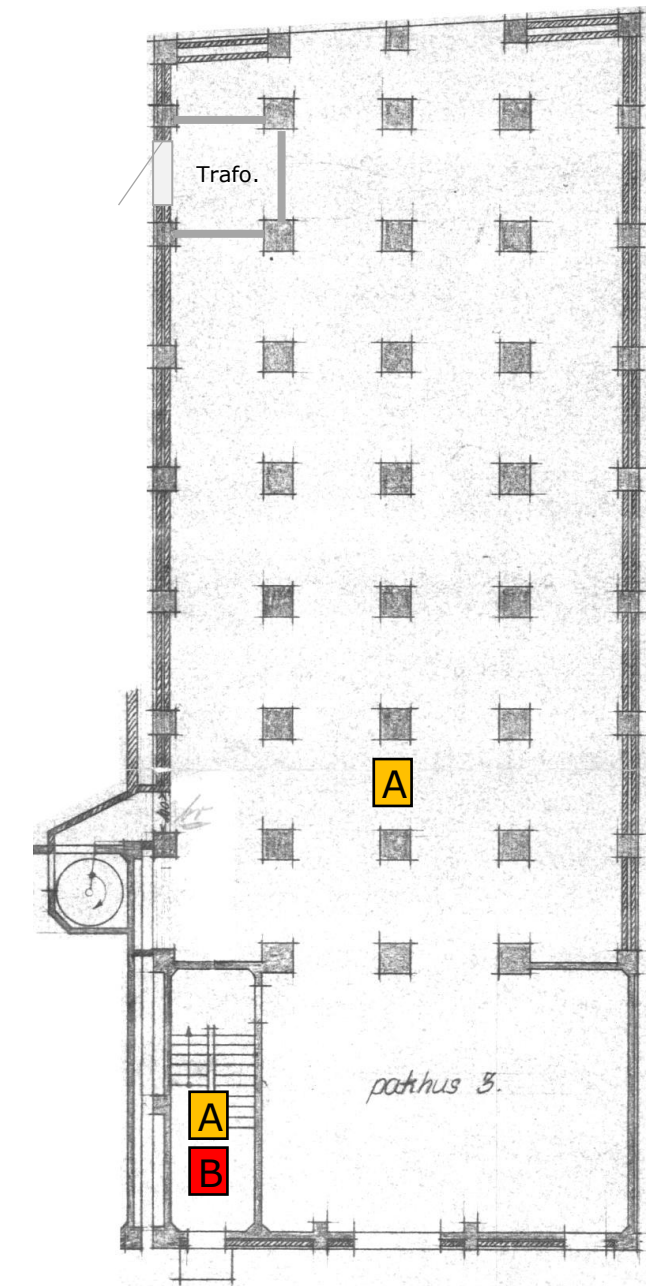
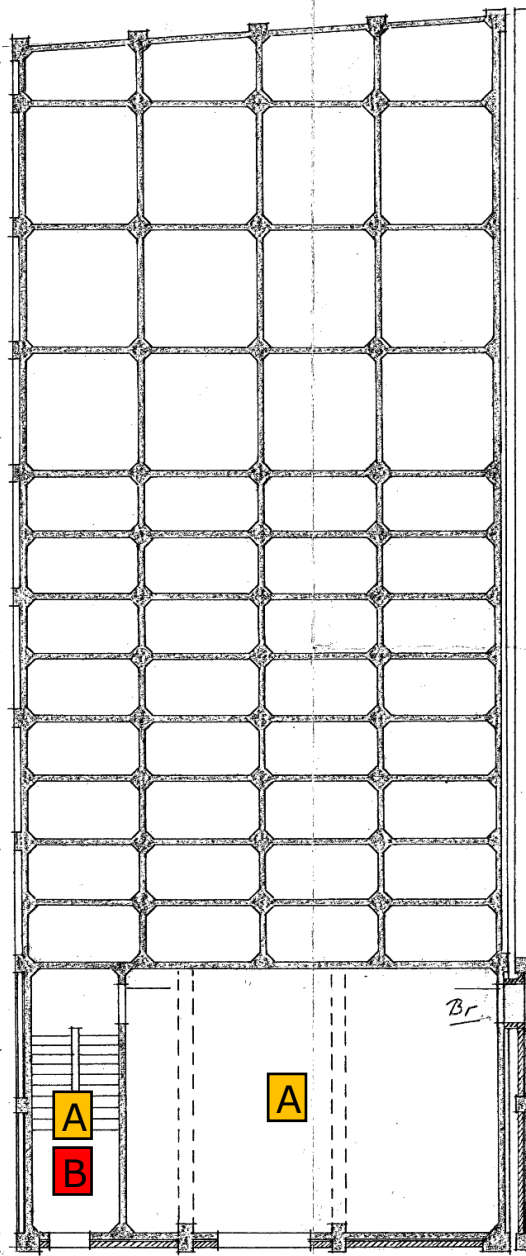
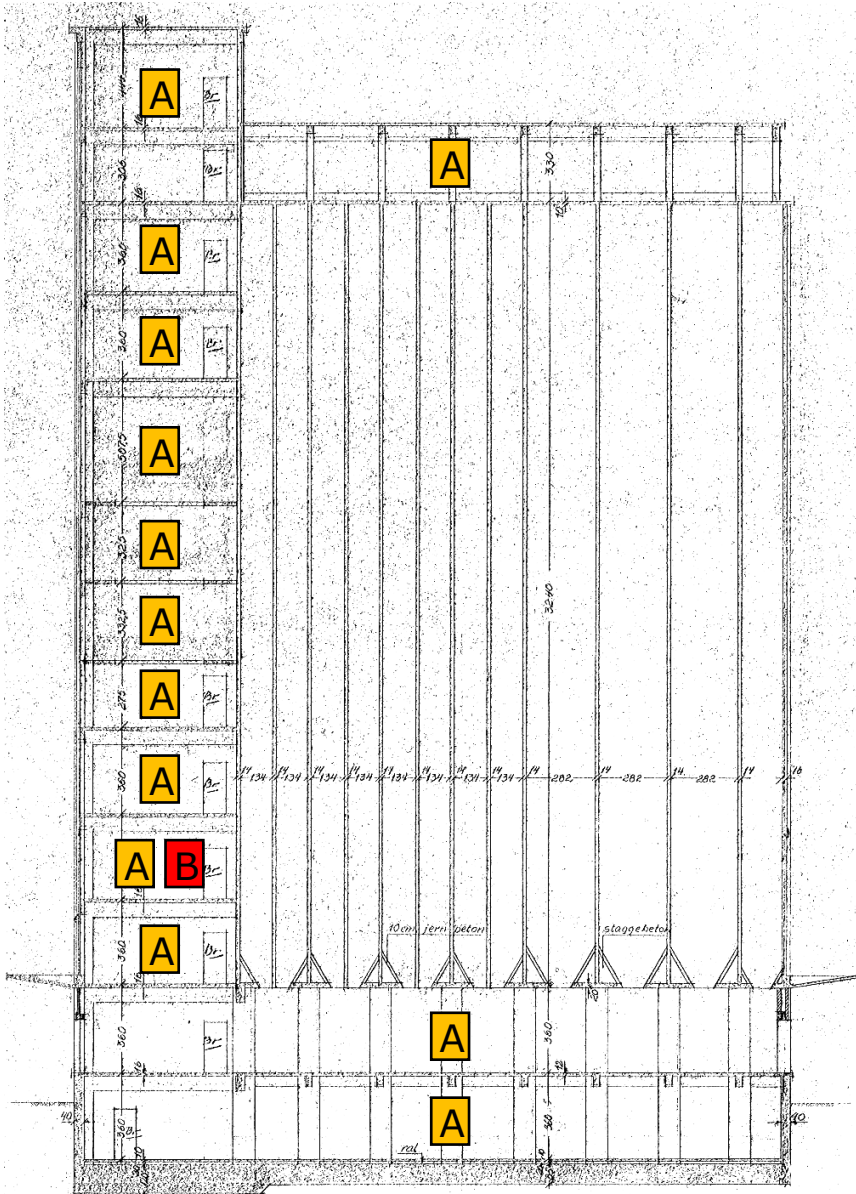
Pakhus 3 og mellembygning

- Generelle overflader i bygningen**
- Lofter: Malet beton/puds
  - Vægge: Malet beton/puds
  - Gulve: Rå beton, maling enkelte steder

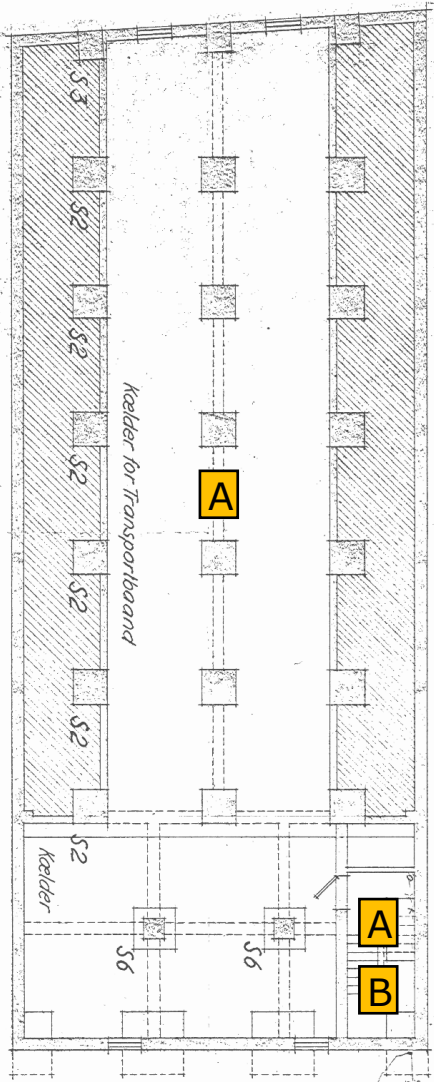
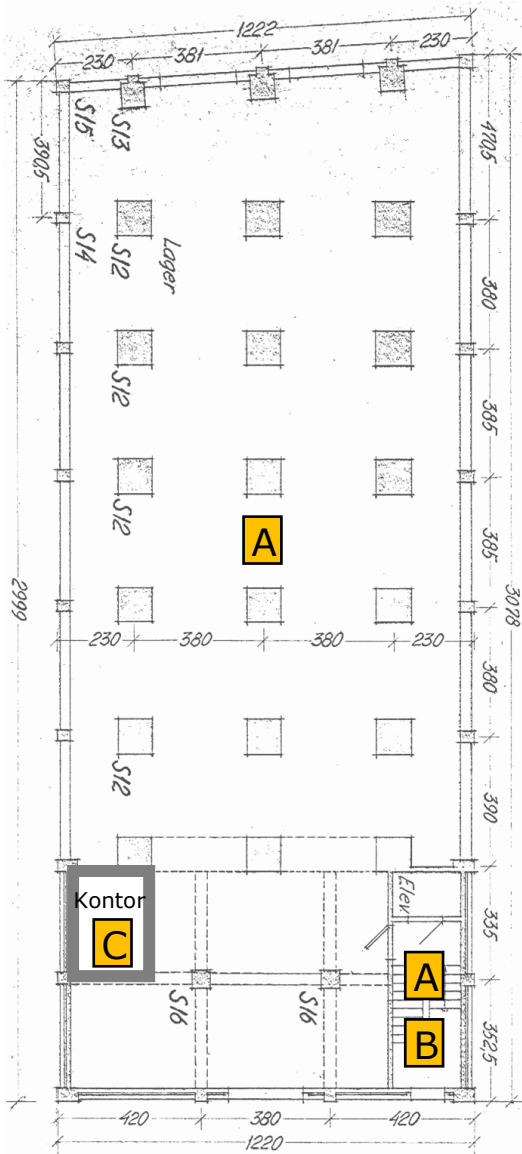
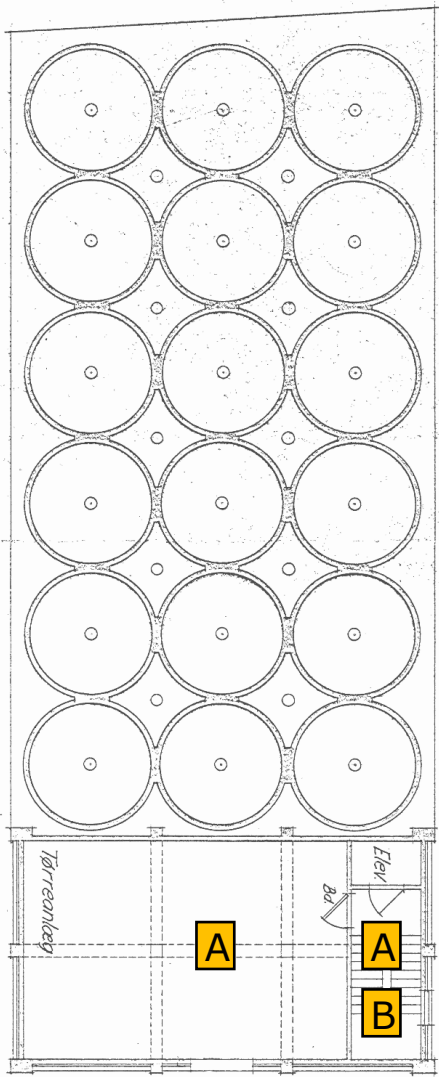
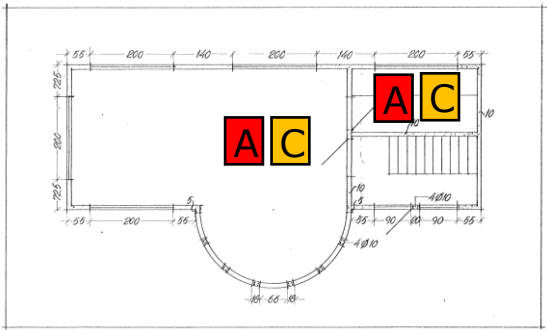
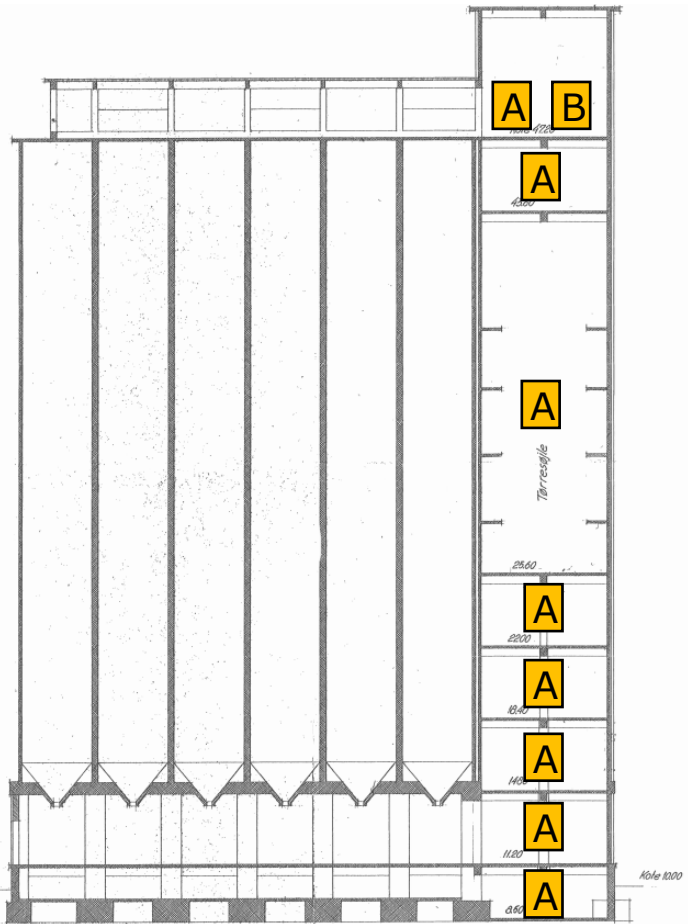
Pakhus 4

- Generelle overflader i bygningen**
- Lofter: Malet beton/puds
  - Vægge: Malet beton/puds
  - Gulve: Rå beton, maling enkelte steder

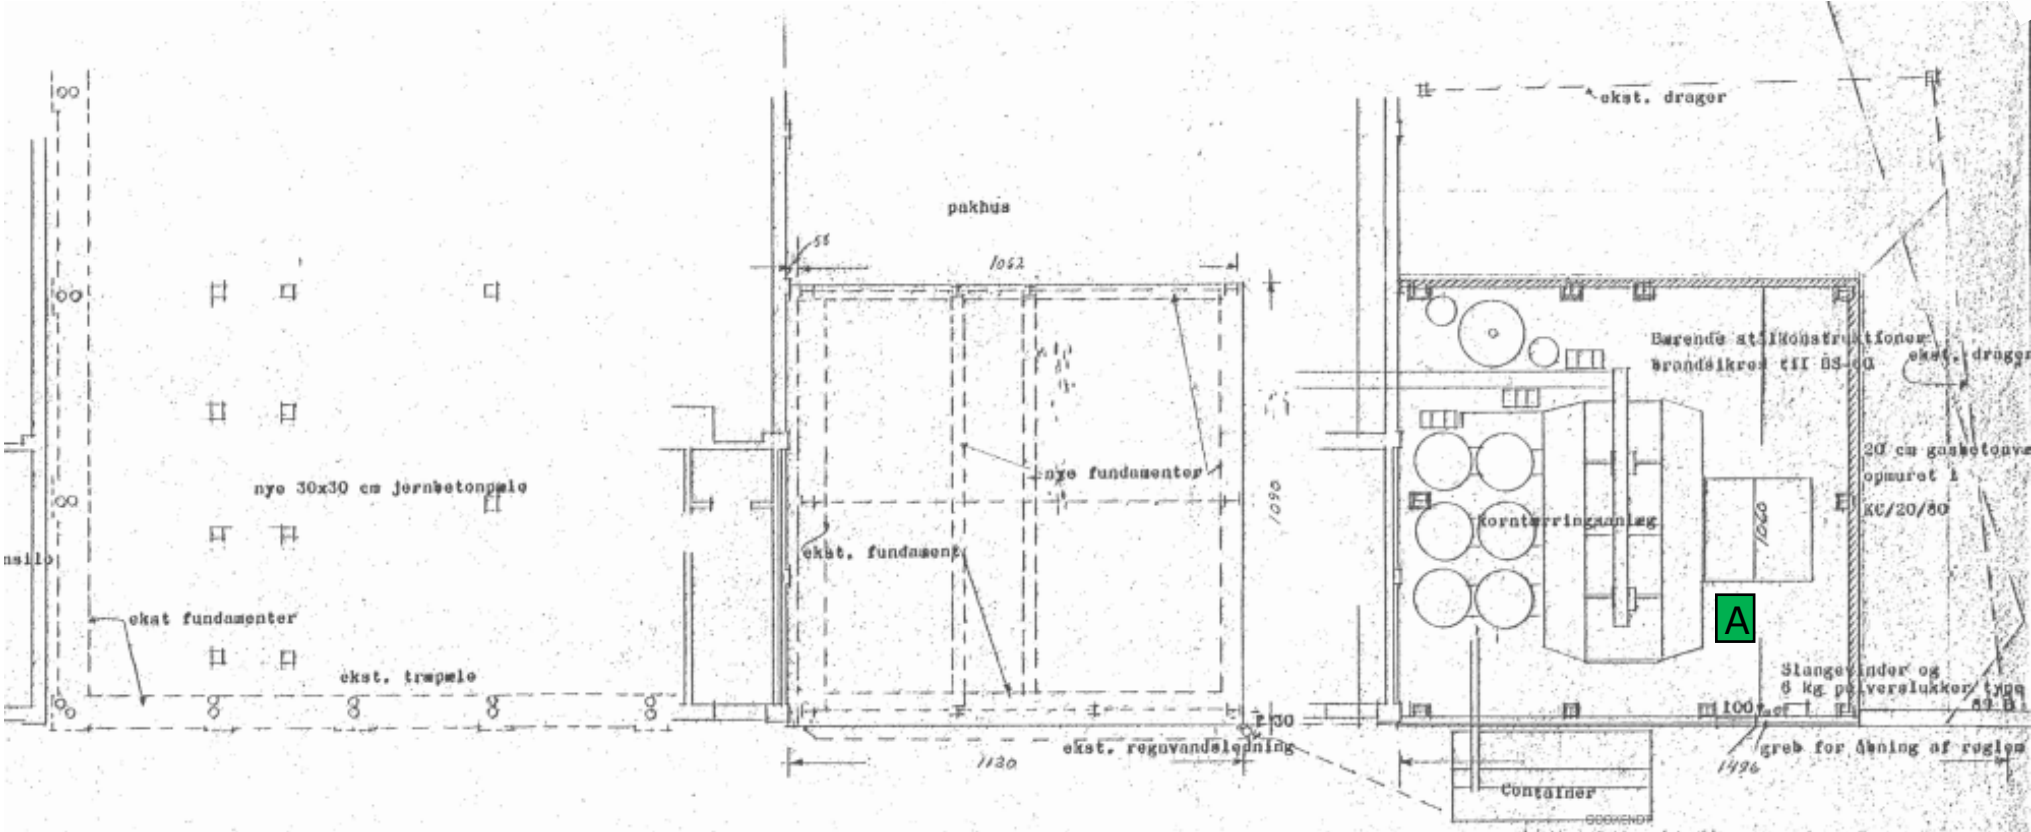
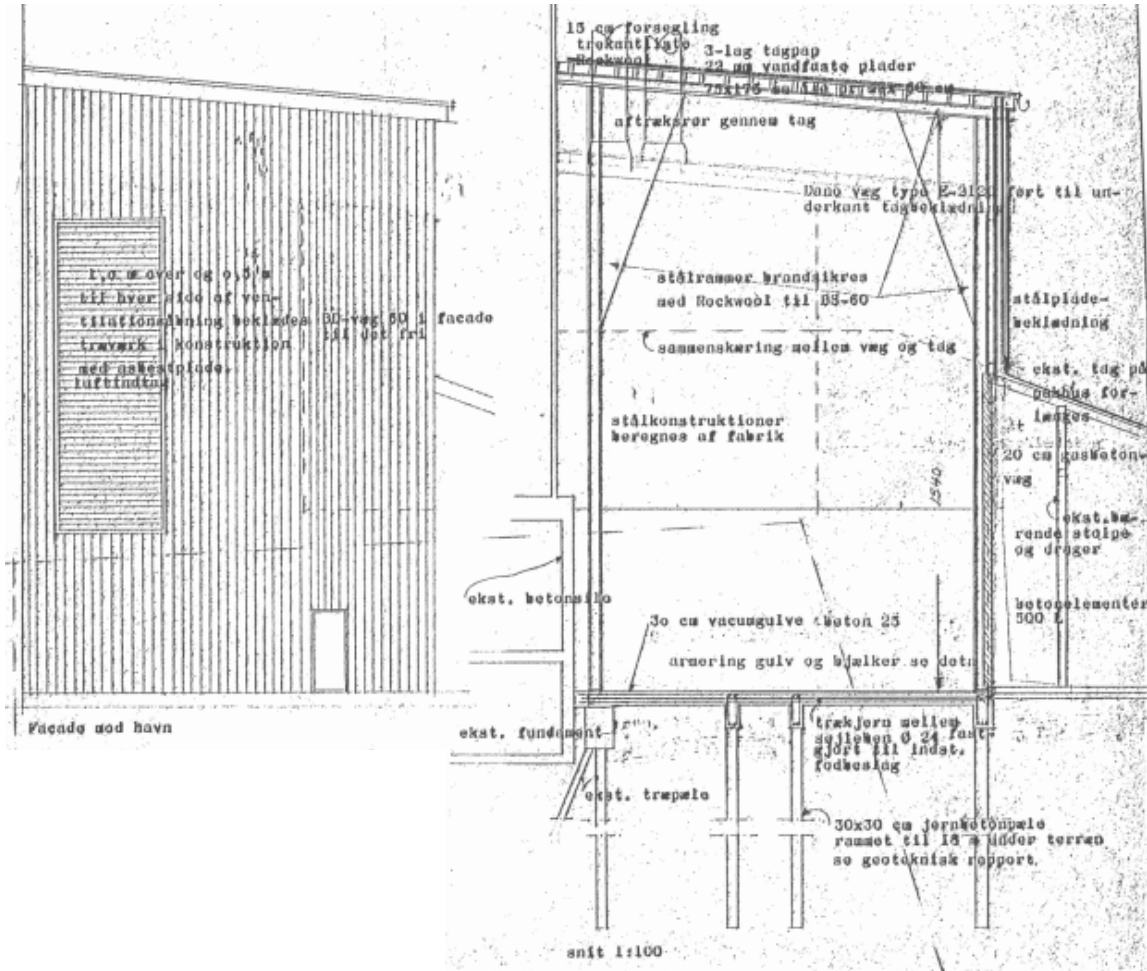
Pakhus 4, tilbygning

- Vægge: Malet beton/puds
- Gulve: Rå beton

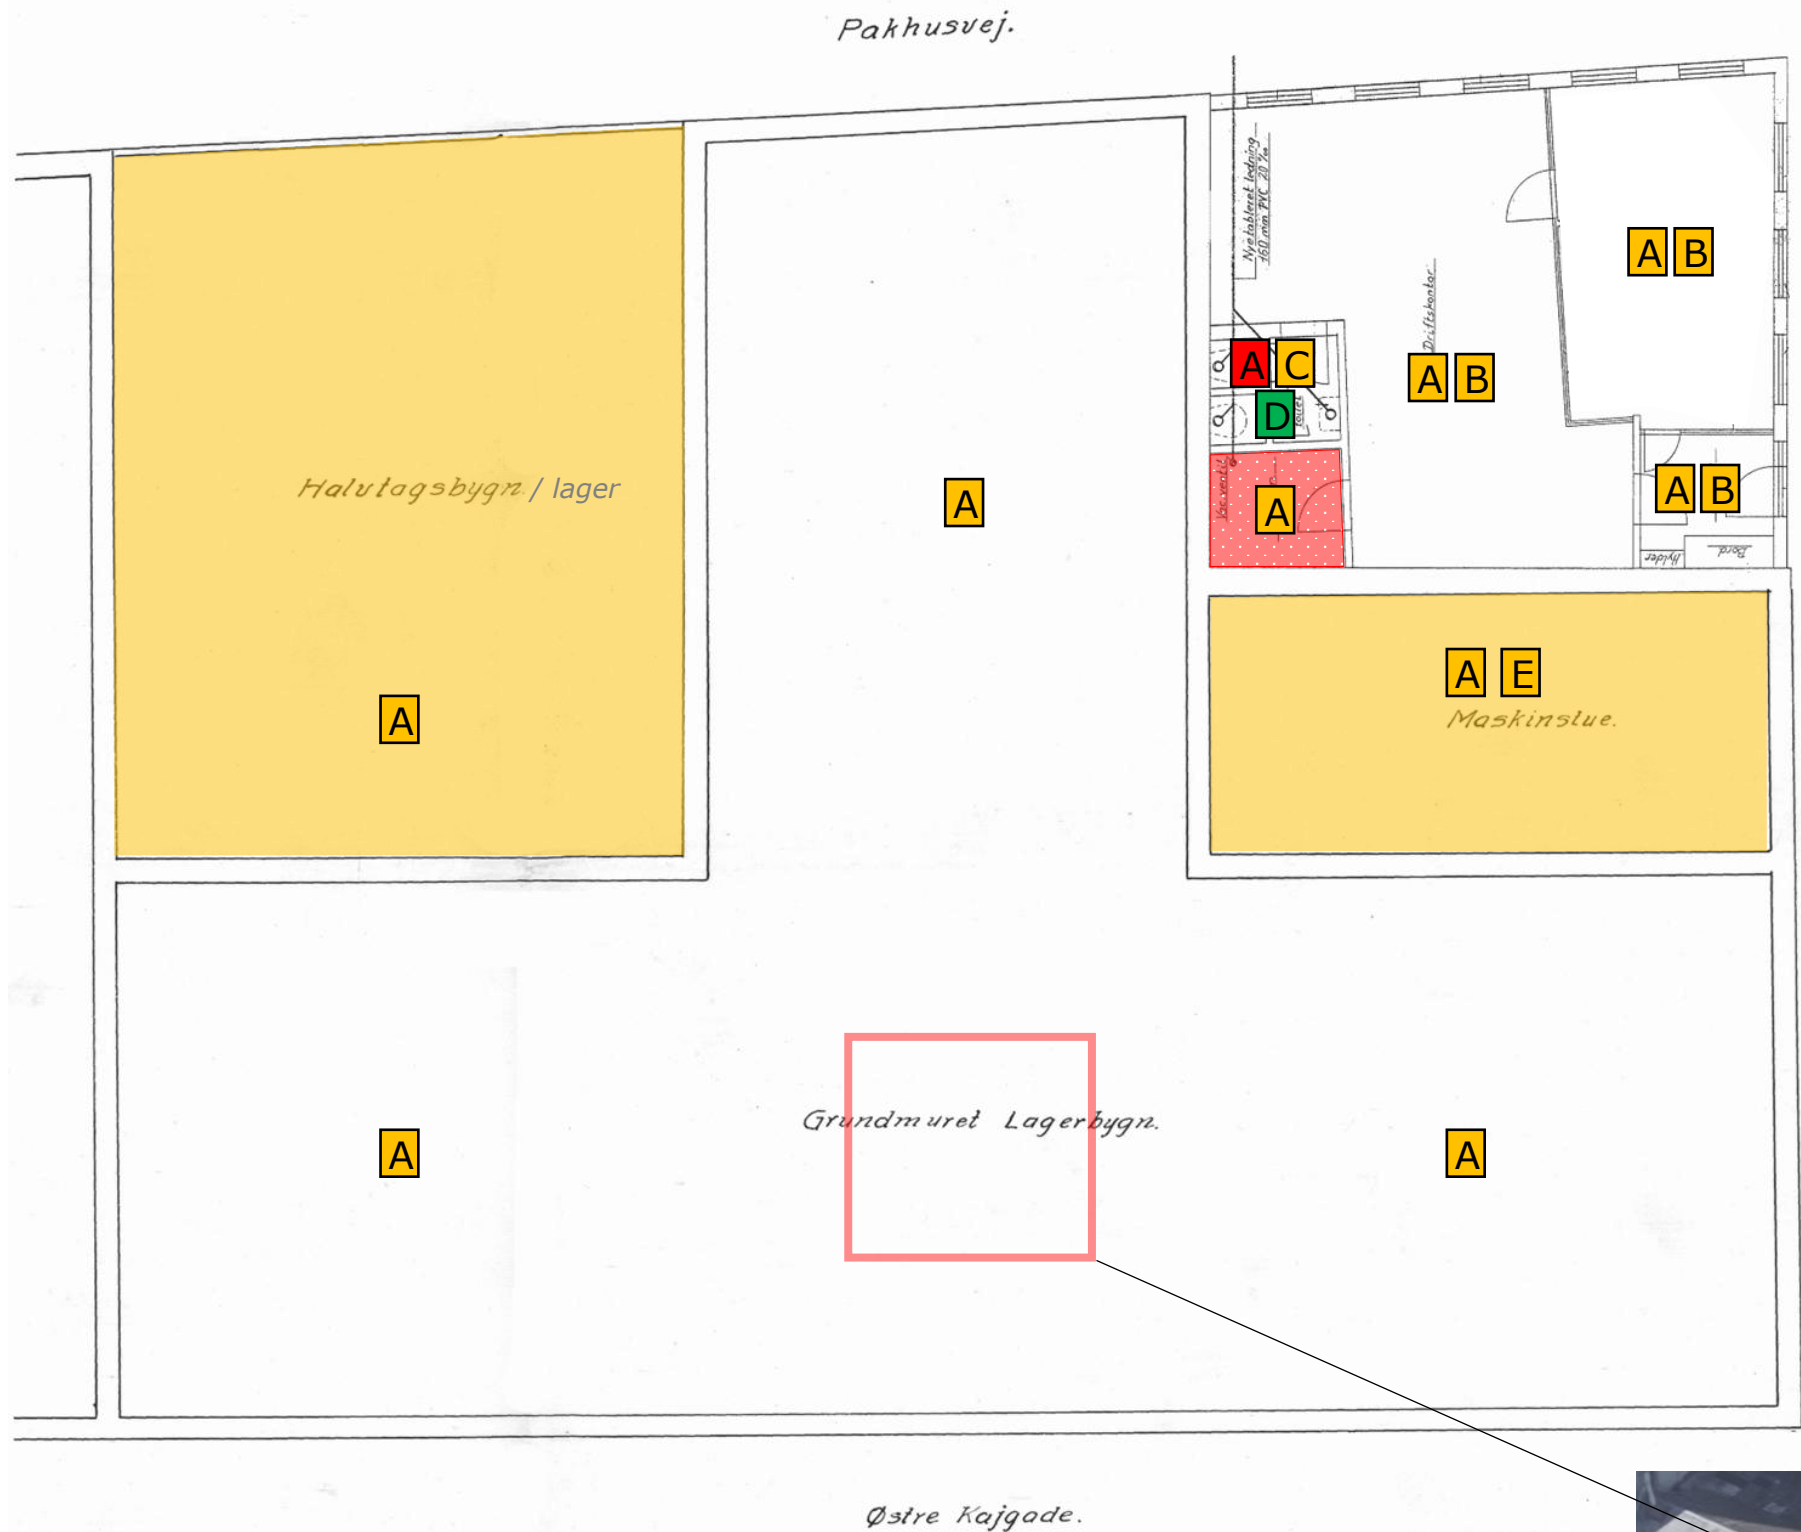
Pakhus 9

- Lofter: Malet metal i driftskontor ellers ubehandlede trælofter
- Vægge: Malet beton/puds samt lette forsats- og skillevægge i driftskontor
- Gulve: Rå beton (terrændæk) med fliser eller bløde gulvbelægninger i driftskontor. Ubehandlede trægulve på 1. sal og opefter.

Vinylgulv med asbestholdigt klæb
-

Betongulv (forurenat)
-

Facadeplader af fibercement (asbestholdige) på tårn

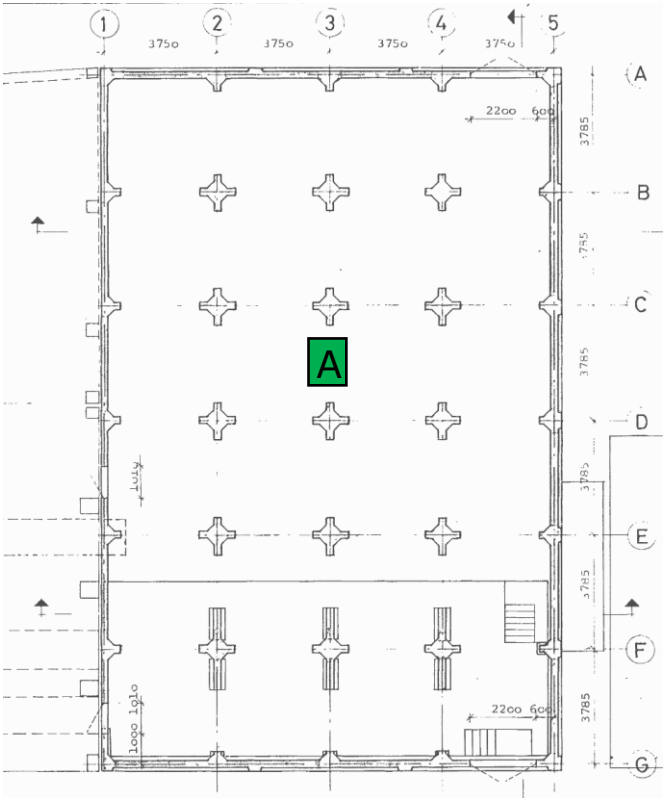
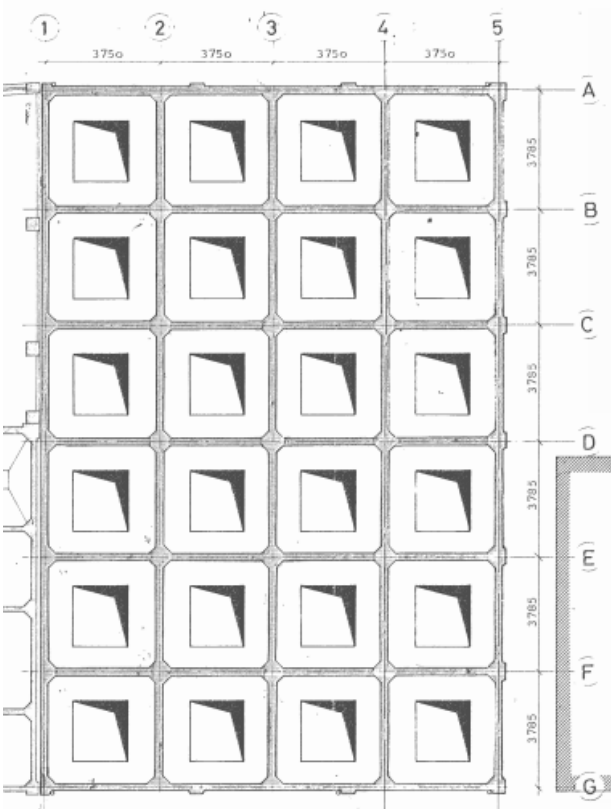
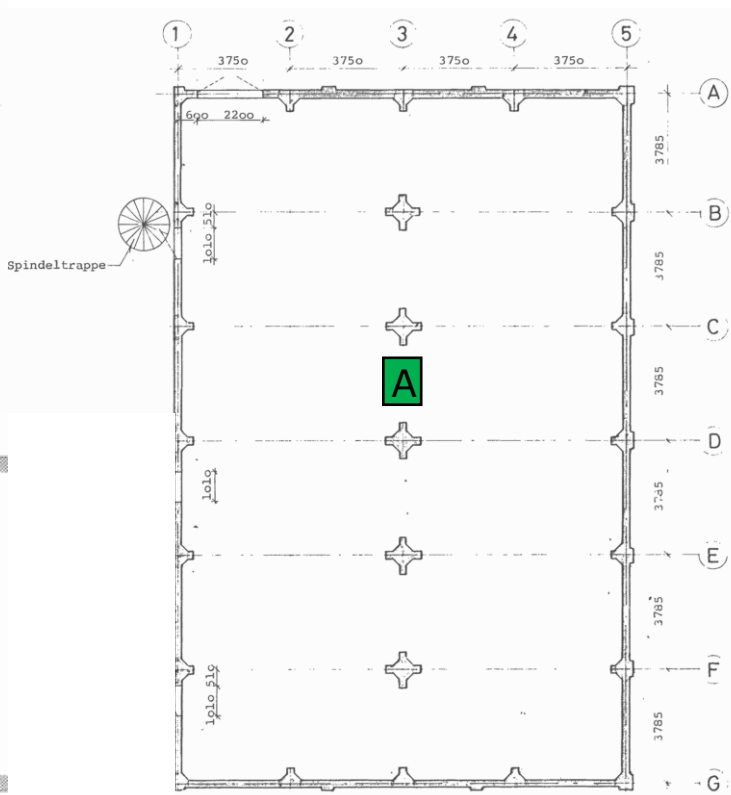
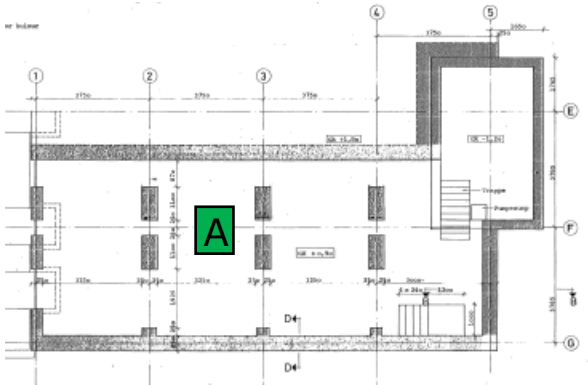
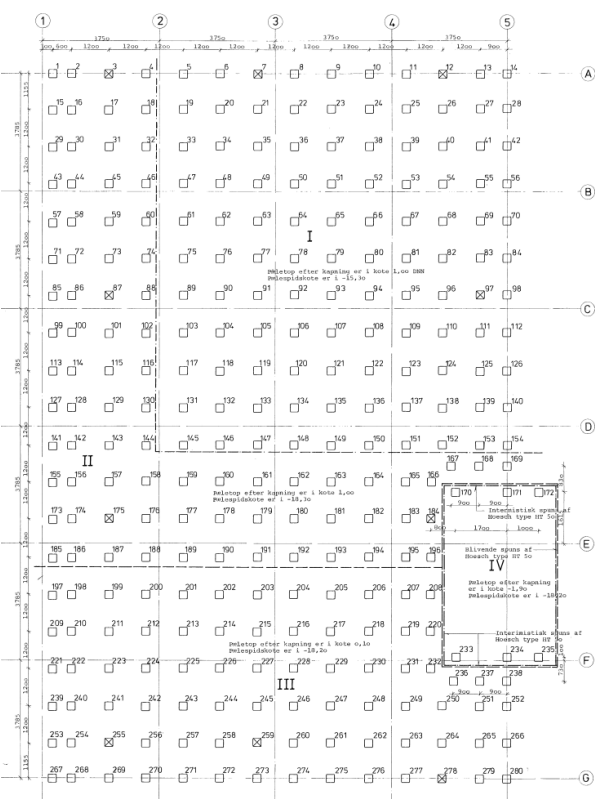
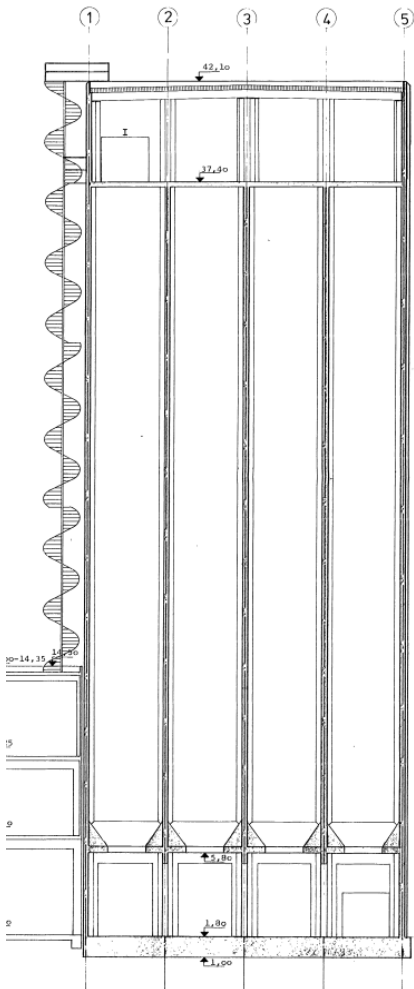
Pakhus 10

- Lofter: Malet beton
- Vægge: Malet beton
- Gulve: Rå beton

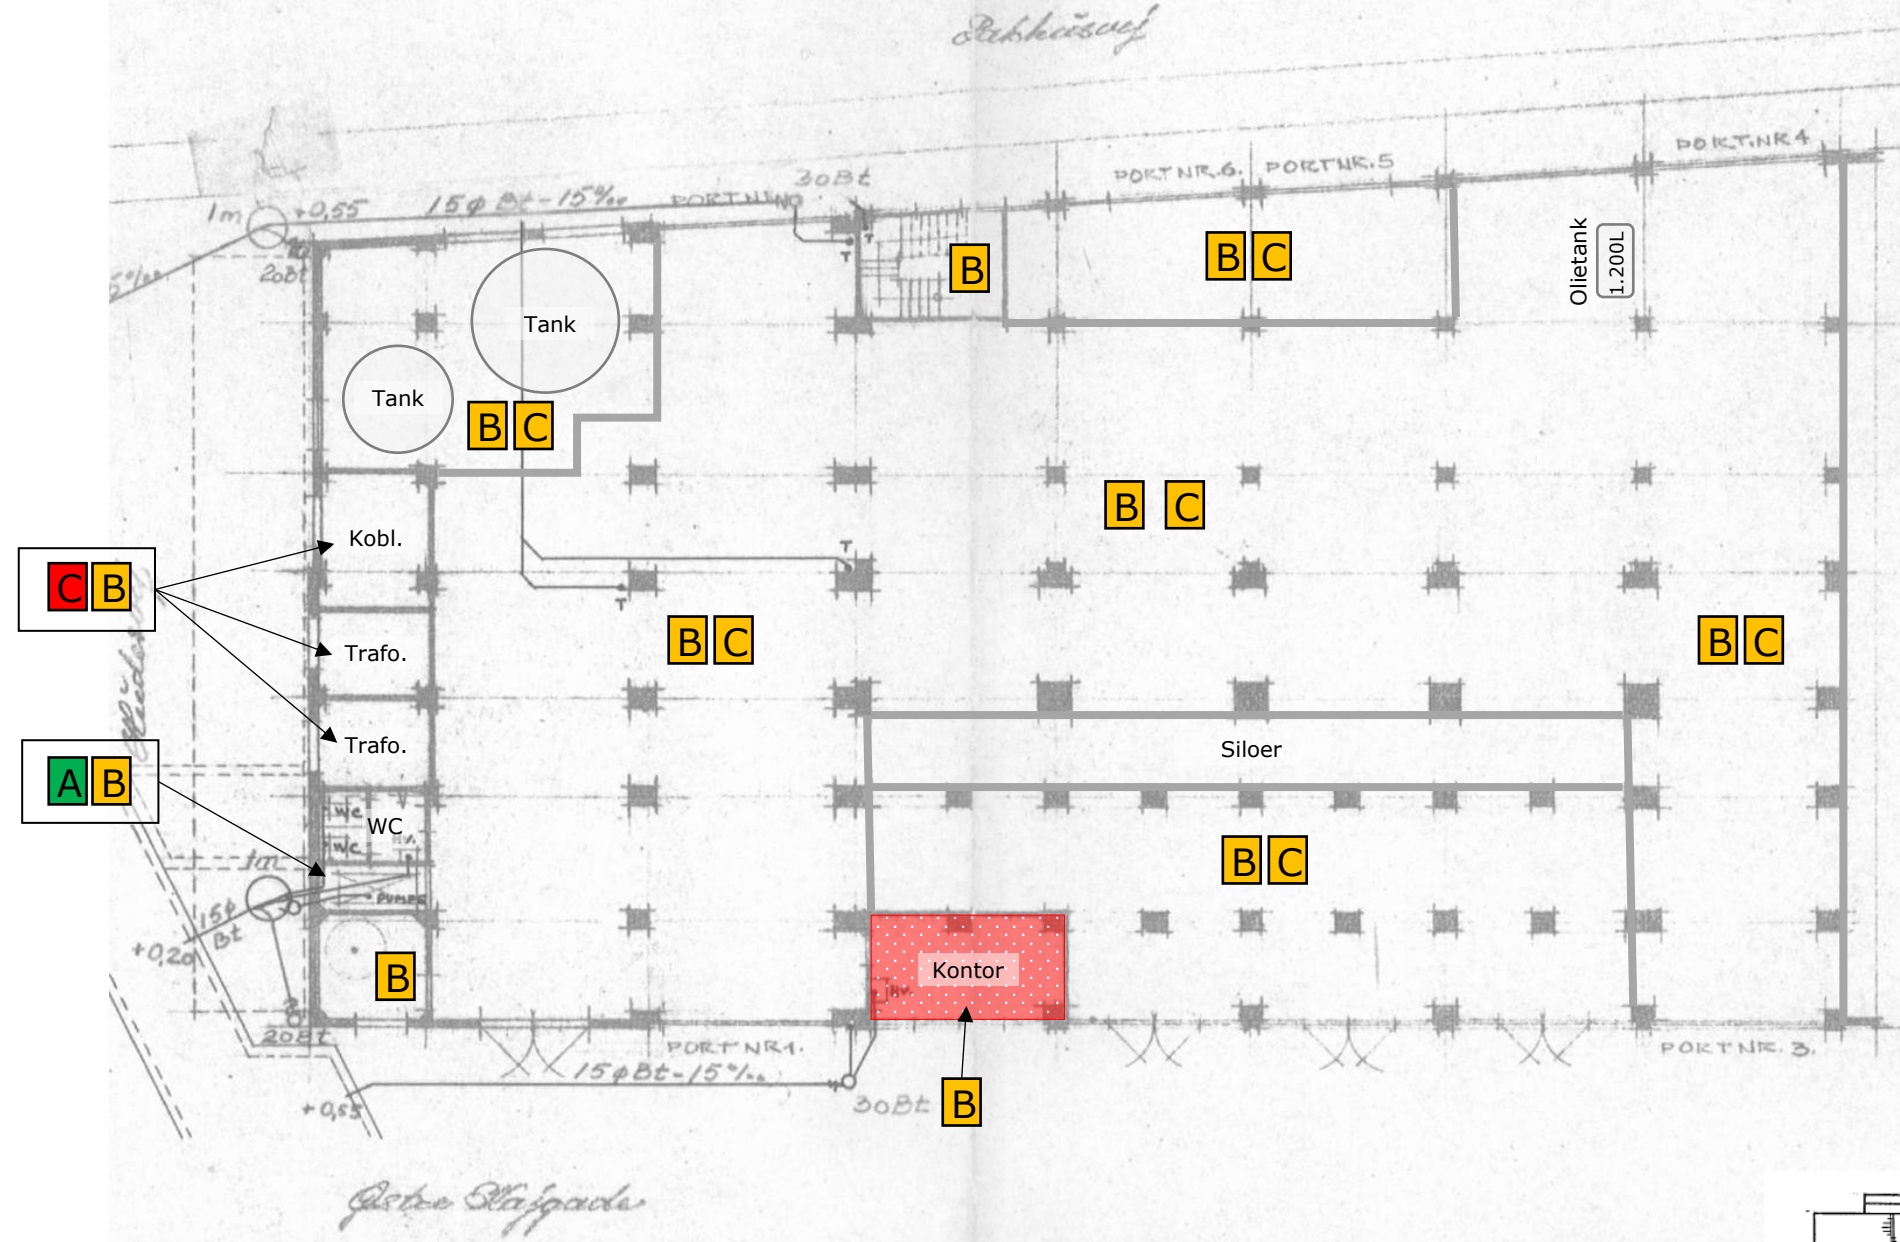
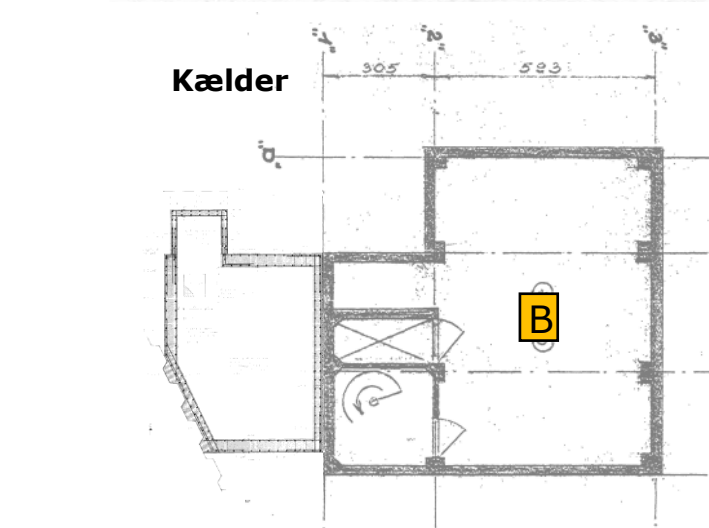
Pakhus 11, stueplan og kælder

- Generelle overflader i bygningen**
- Lofter: Malet beton/puds
  - Vægge: Malet beton/puds
  - Gulve: Rå beton (forurenset med PCB og kulbrinter)

- Signaturforklaring**
- A** Væg- og gulvfliser
  - B** Væg- og loftmaling
  - C** Betongulv
  - Vinylgulv med asbestholdigt klæb**
