Sagsnr.: 2025-4625  
Tegnings nr.: 1.1  
Målestok: Ikke målfast  
Dato: 04-03-2026  
Udført af: ASH

Østre Kajgade 11-25 mfl.  
5700 Svendborg  
Forureningsoversigt DMR

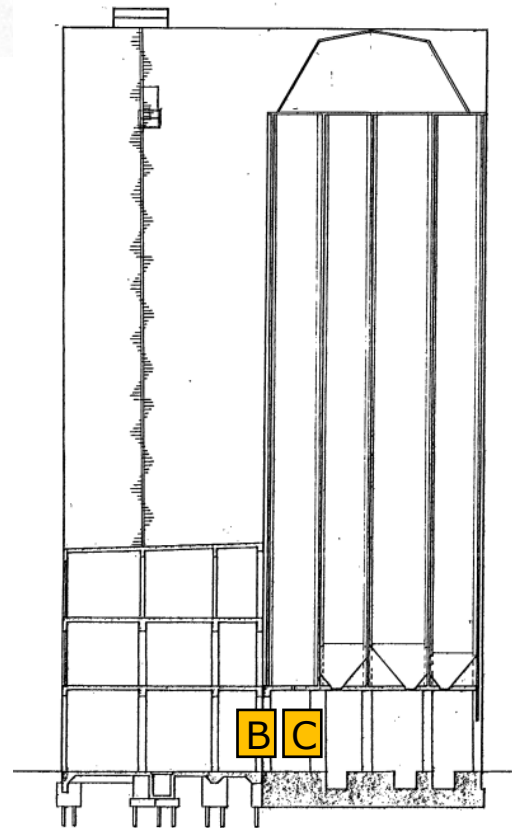
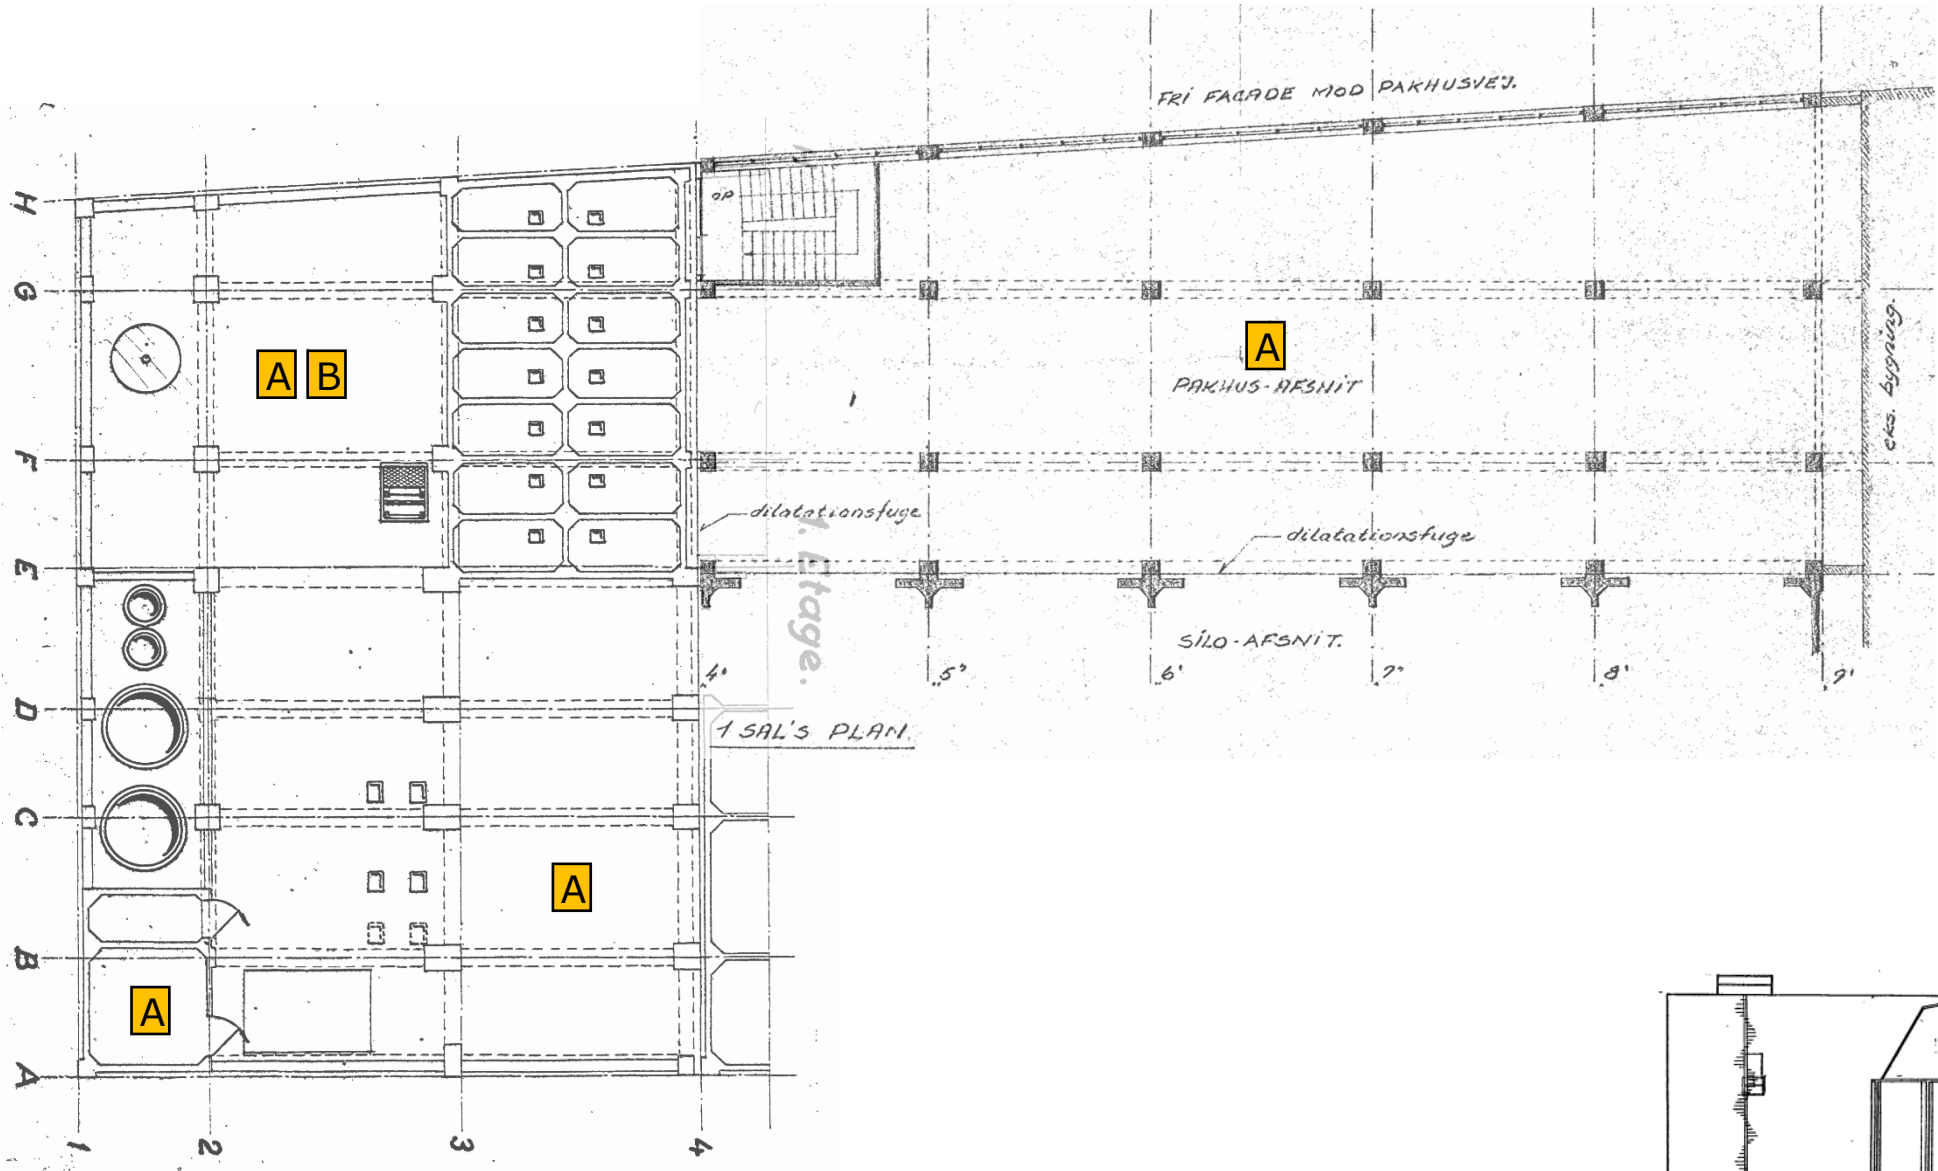
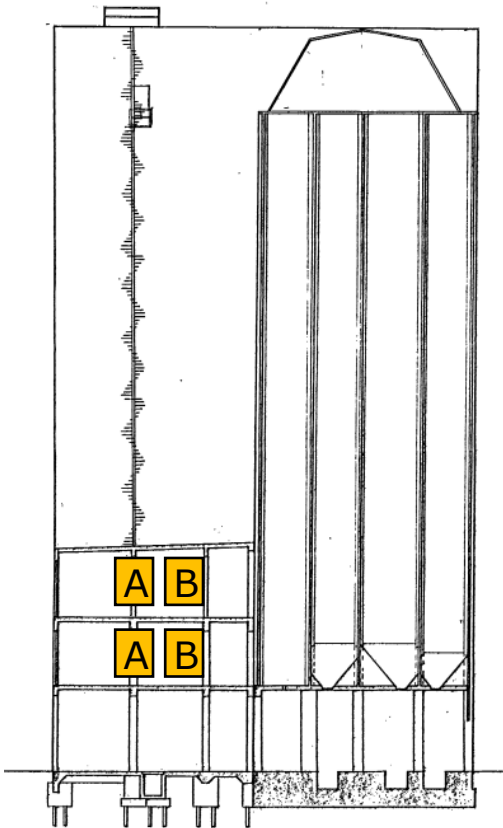
Pakhus 11, 1. og 2. sal

- Generelle overflader i bygningen**
- Lofter: Malet beton/puds
  - Vægge: Malet beton/puds
  - Gulve: Rå beton, malet enkelte steder

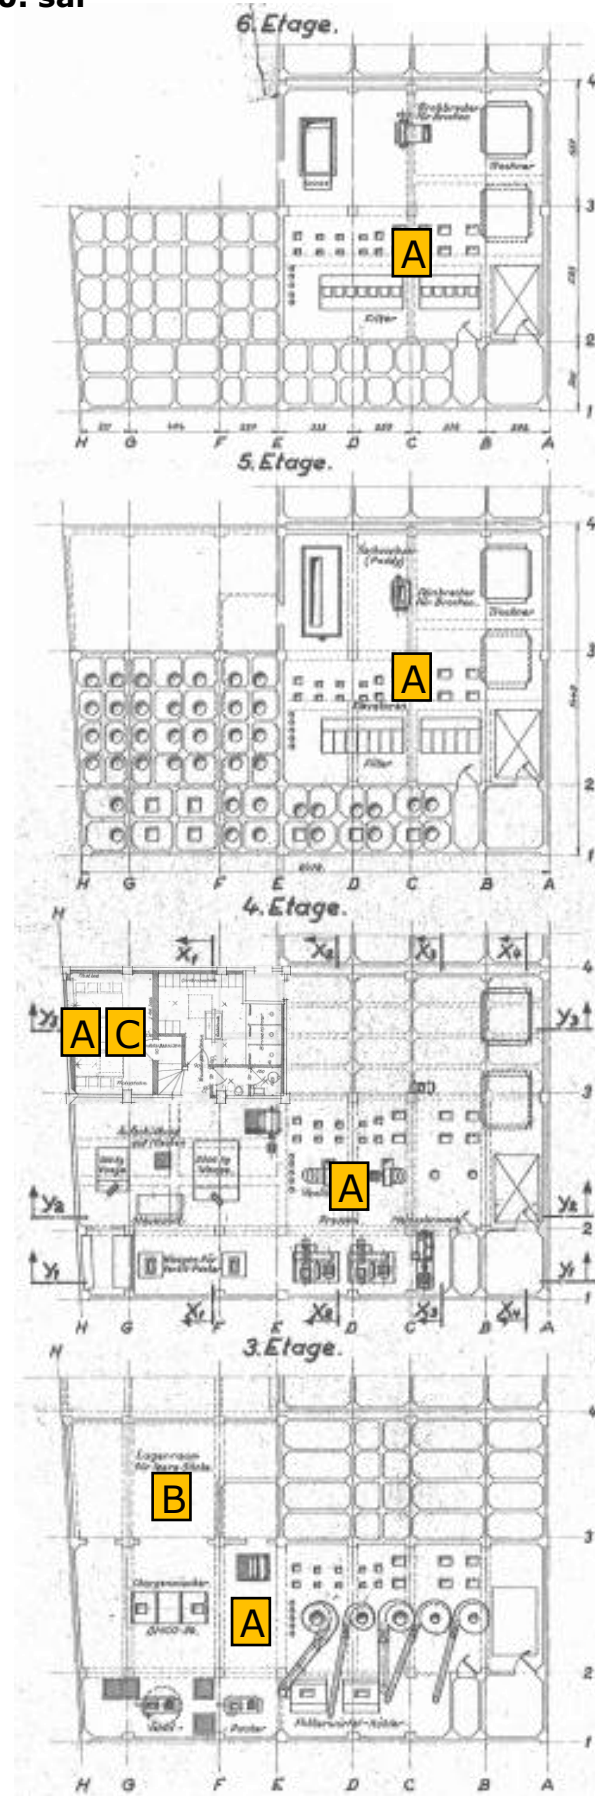
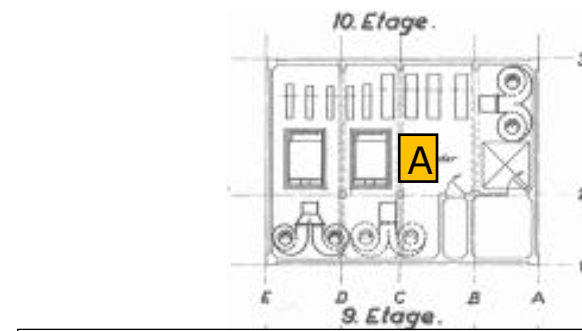
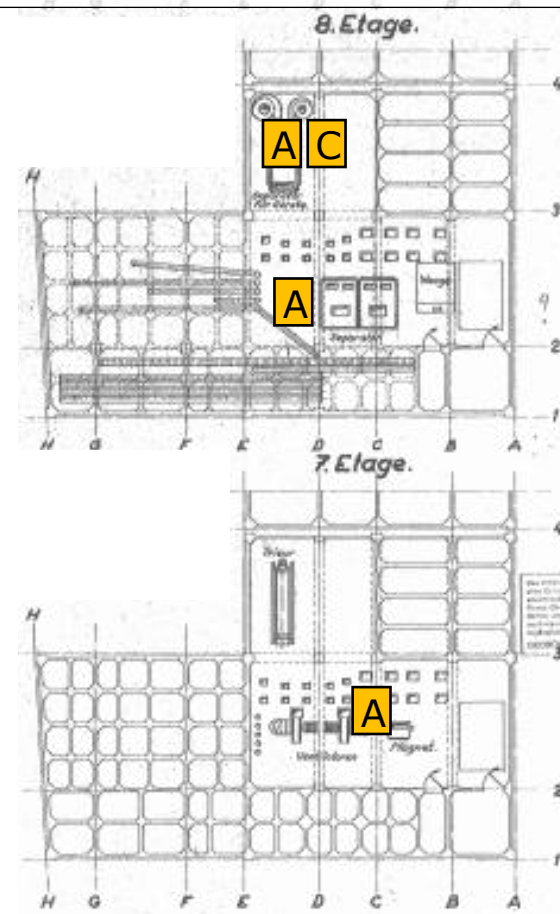
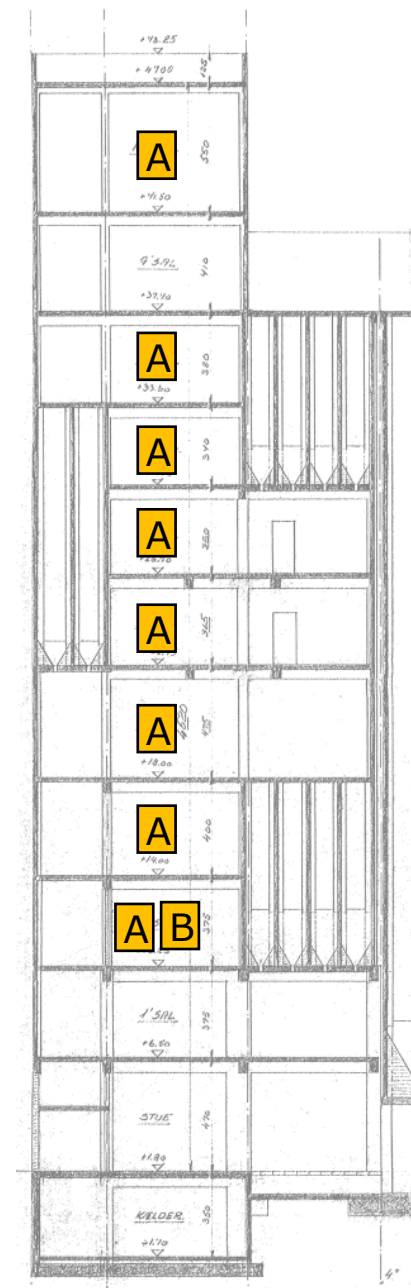
### Pakhus 11, 4.-8. og 10. sal

- Loftet: Malet beton/puds
- Vægge: Malet beton/puds. Malet gips i kontorer på 4. og 8. sal
- Gulve: Rå beton, malet enkelte steder

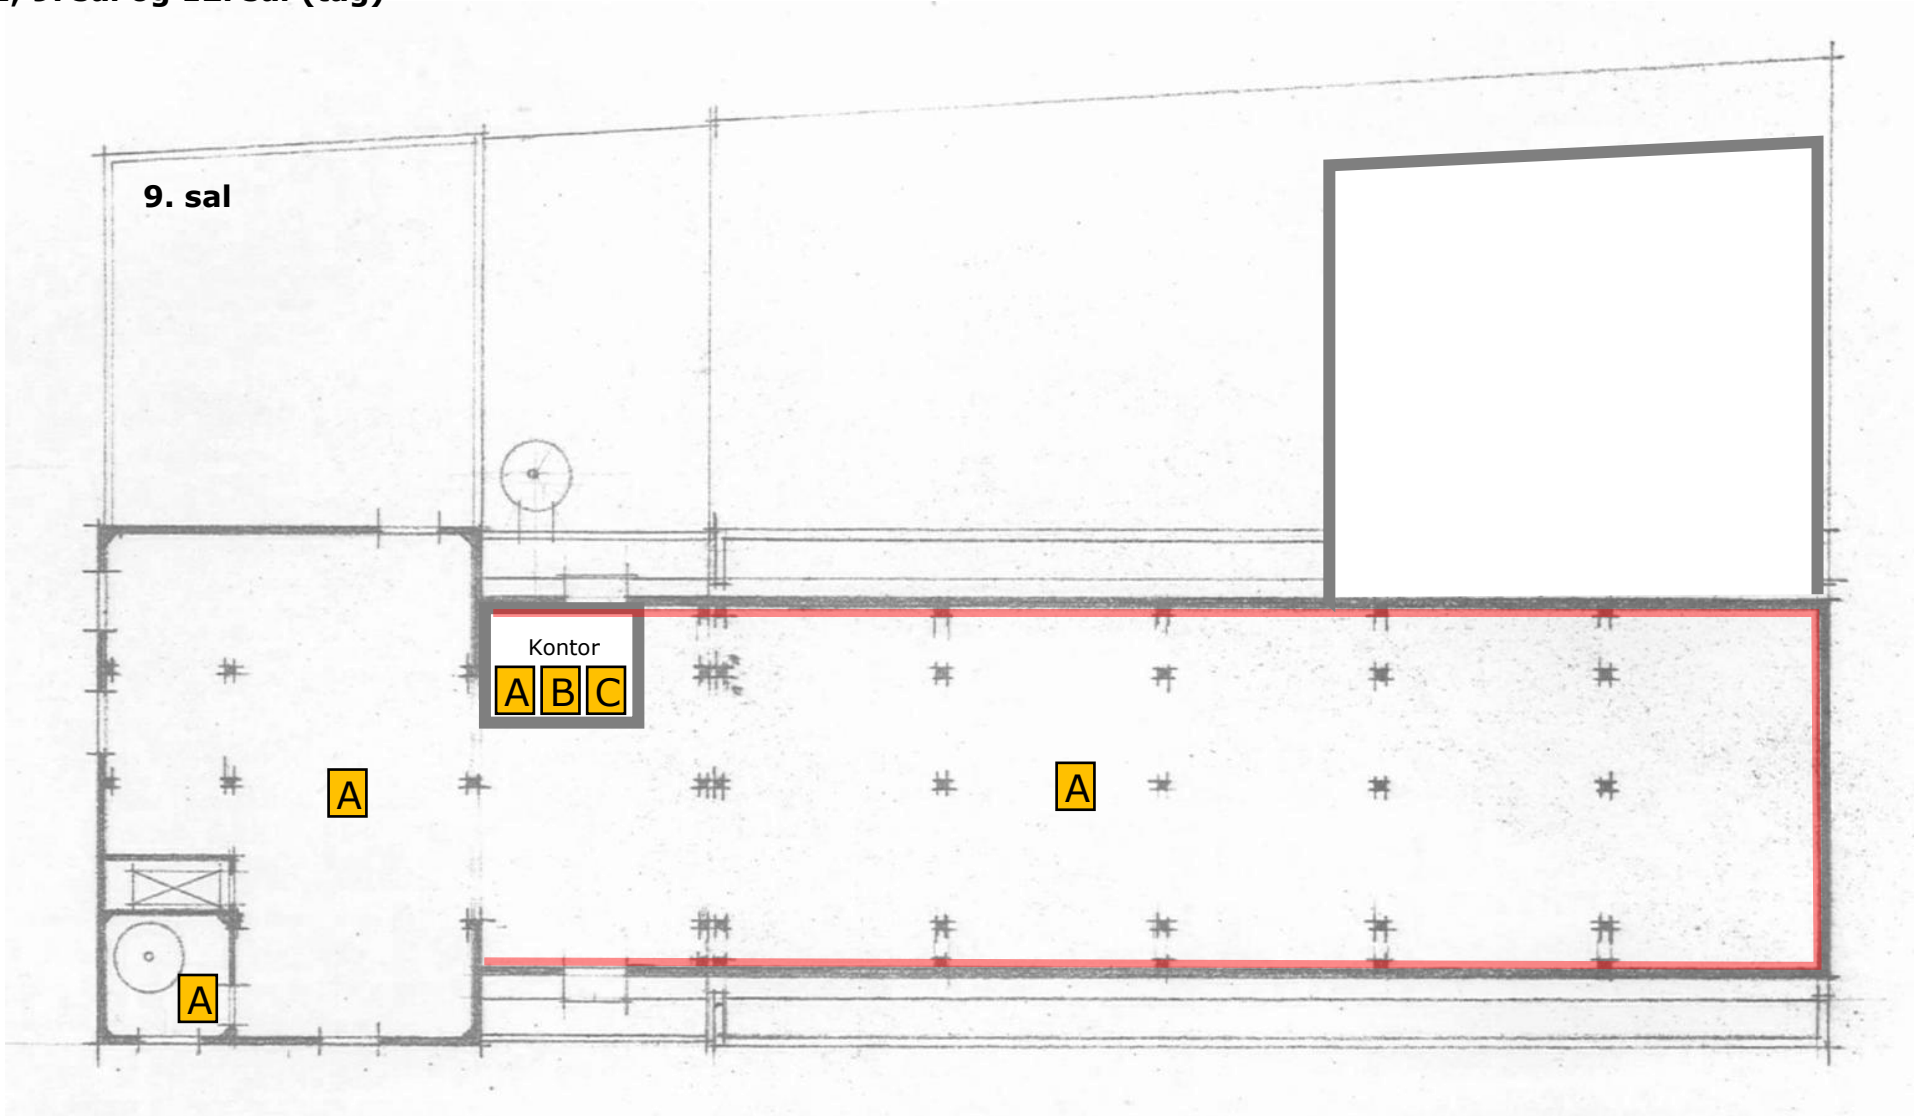
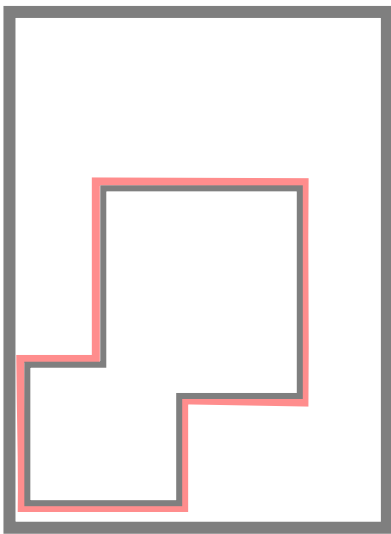
Pakhus 11, 9. sal og 12. sal (tag)

- Loftet: Malet beton, gipsplader i kontor og træbeton
- Vægge: Malet beton eller fibercementplader (asbestholdige)
- Gulve: Rå beton

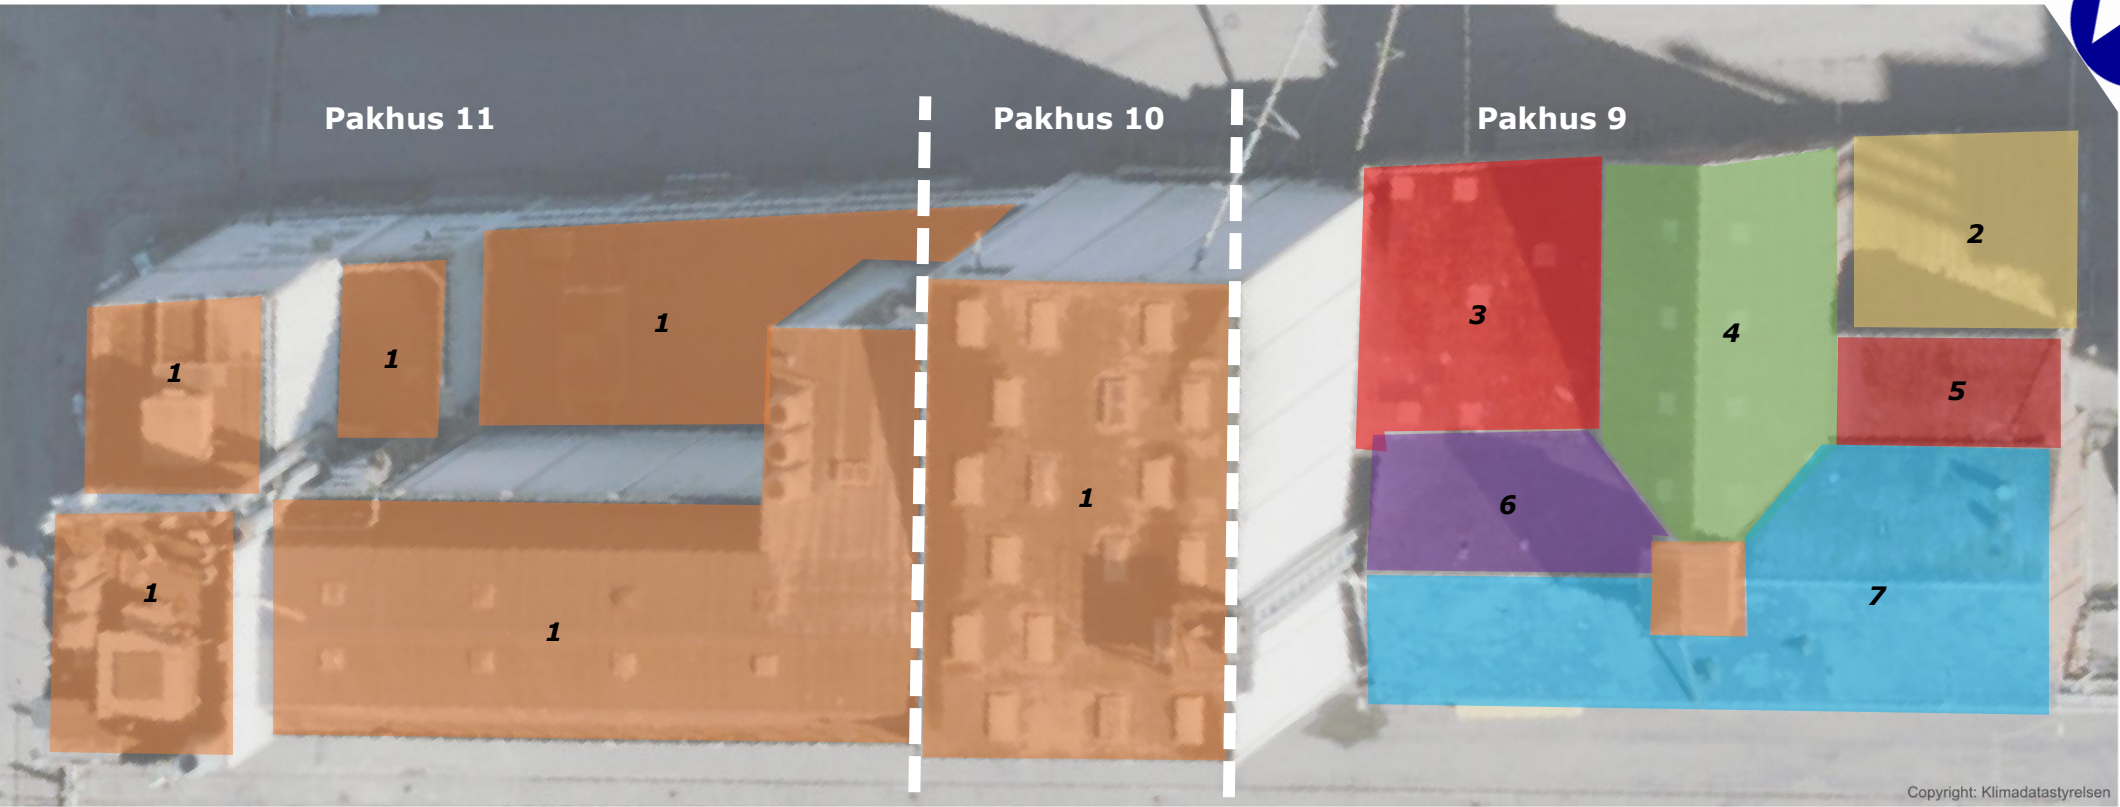
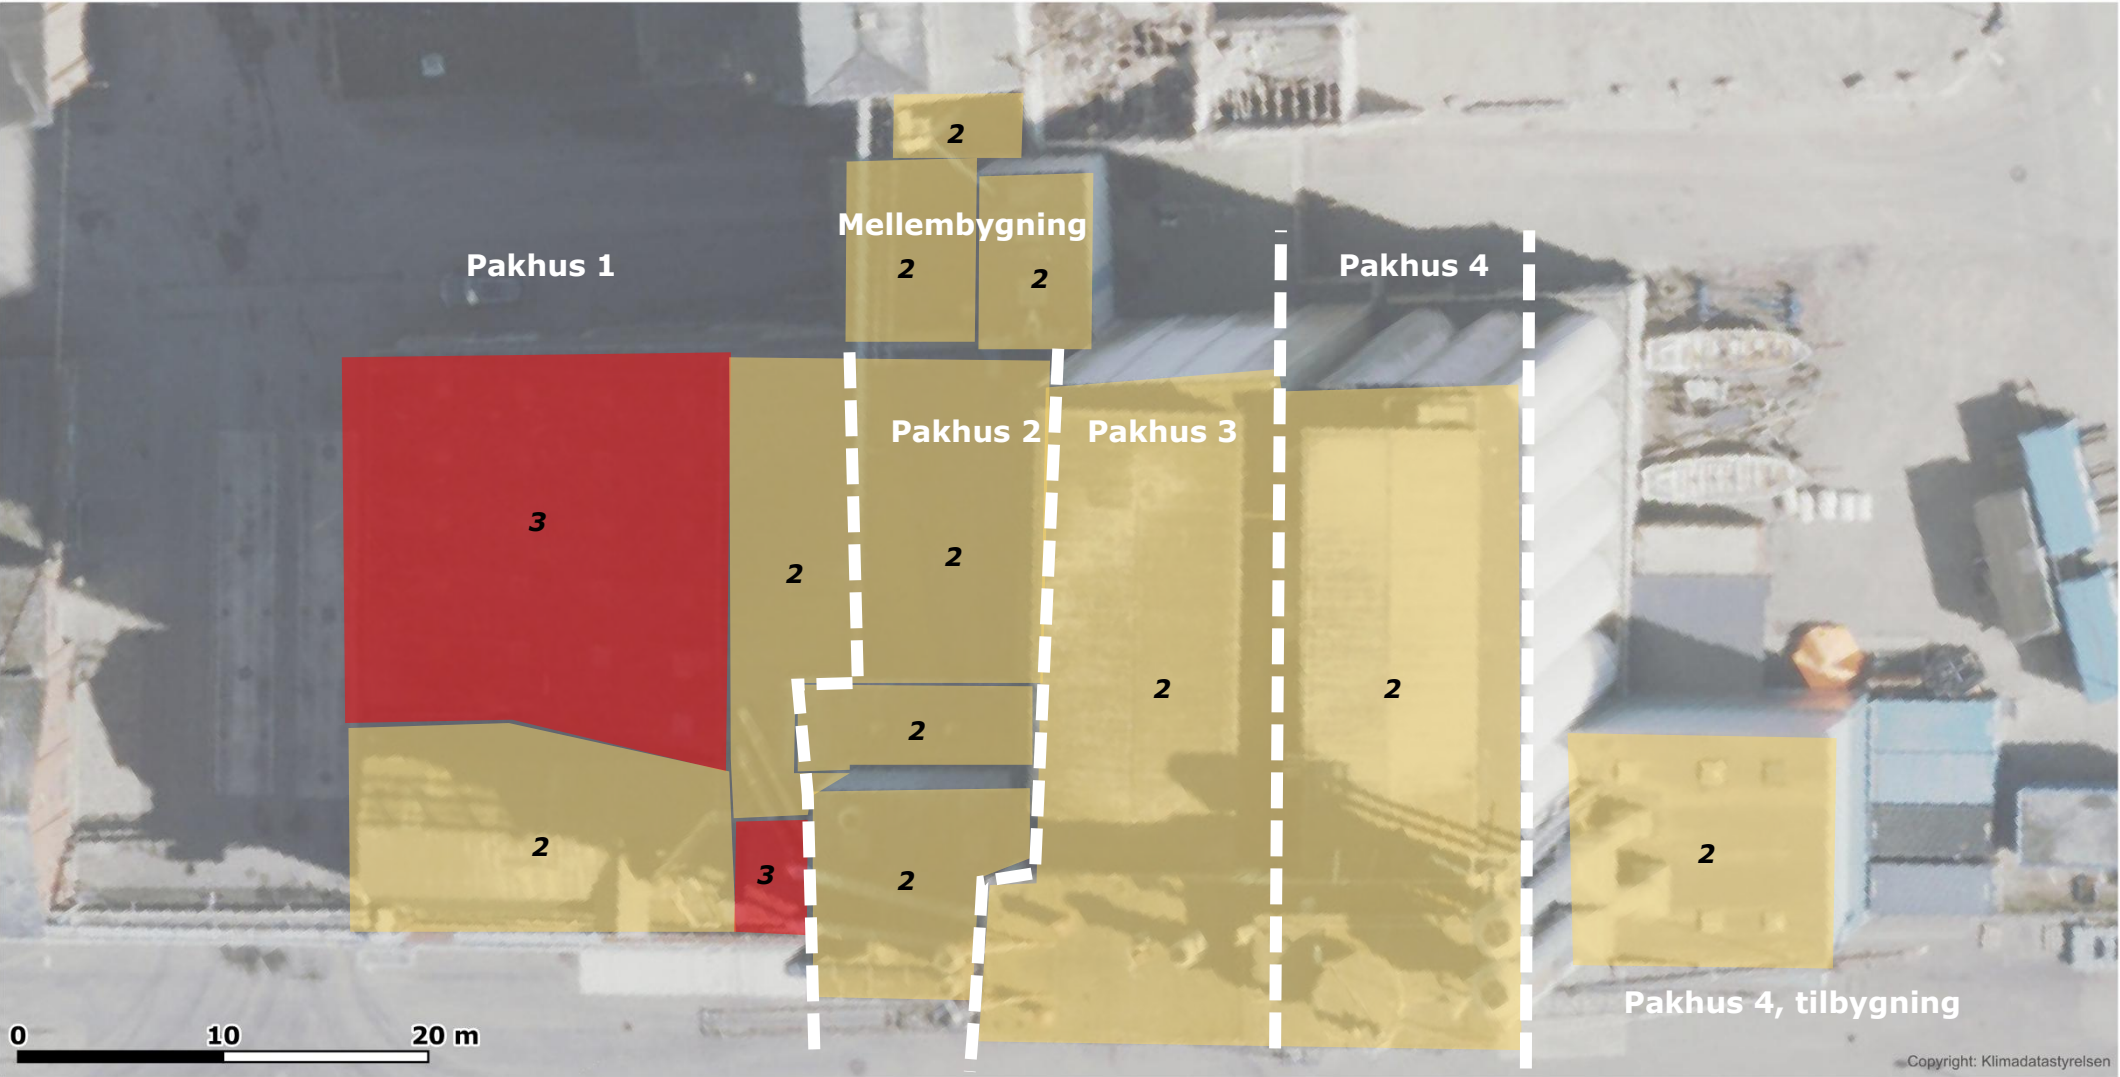
Tagplan

- 1 Tagpap med asbest
- 2 Tagpap uden asbest men med PAH
- 3 Bølgeplader med asbest
- 4 Bølgeplader uden asbest
- 5 Bølgeplader (asbestholdige) med underliggende tagpap (asbestholdigt)
- 6 Kunstskifer (asbestholdigt)
- 7 Naturskifer (uden asbest), men muligvis med pletvise reparationer med kunstskifer (asbestholdigt)
