Sagsnr.:  
2020-1075

### **Filippahuset, Filippavej 64, 5762 Vester Skerninge - redegørelse om PCB-luftmålinger**

# **PCB INDEKLIMAUNDERSØGELSE OG ANBEFALINGER TIL SANERINGSOMFANG**

**Filippavej 64, 5762 Vester Skerninge**

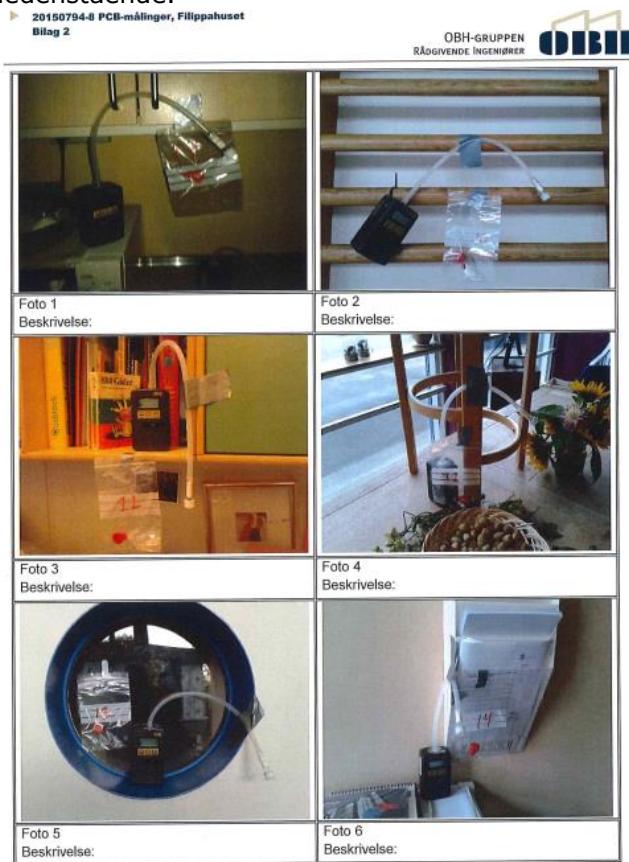
Til mødet blev der fra en af deltagerne hævdet, at prøverne ikke er udtaget i henhold til Vejledning for måling af PCB i indeklimaet" (Erhvervs- og byggestyrelsen 2010) /1/, hvoraf det fremgår at "Målestedet bør placeres i en højde på 1,0-1,5 meter over gulv, og i en afstand af mindst 1 meter fra væggen". De af deltageren viste fotos var ikke fra vores rapport, men fra en tidligere udført rapport fra OBH (vedlagt i bilag 3), hvilket også fremgår af sidehovedet, se nedenstående.

**Figur 1:** Udklip af OBH's rapport (se også bilag 1).

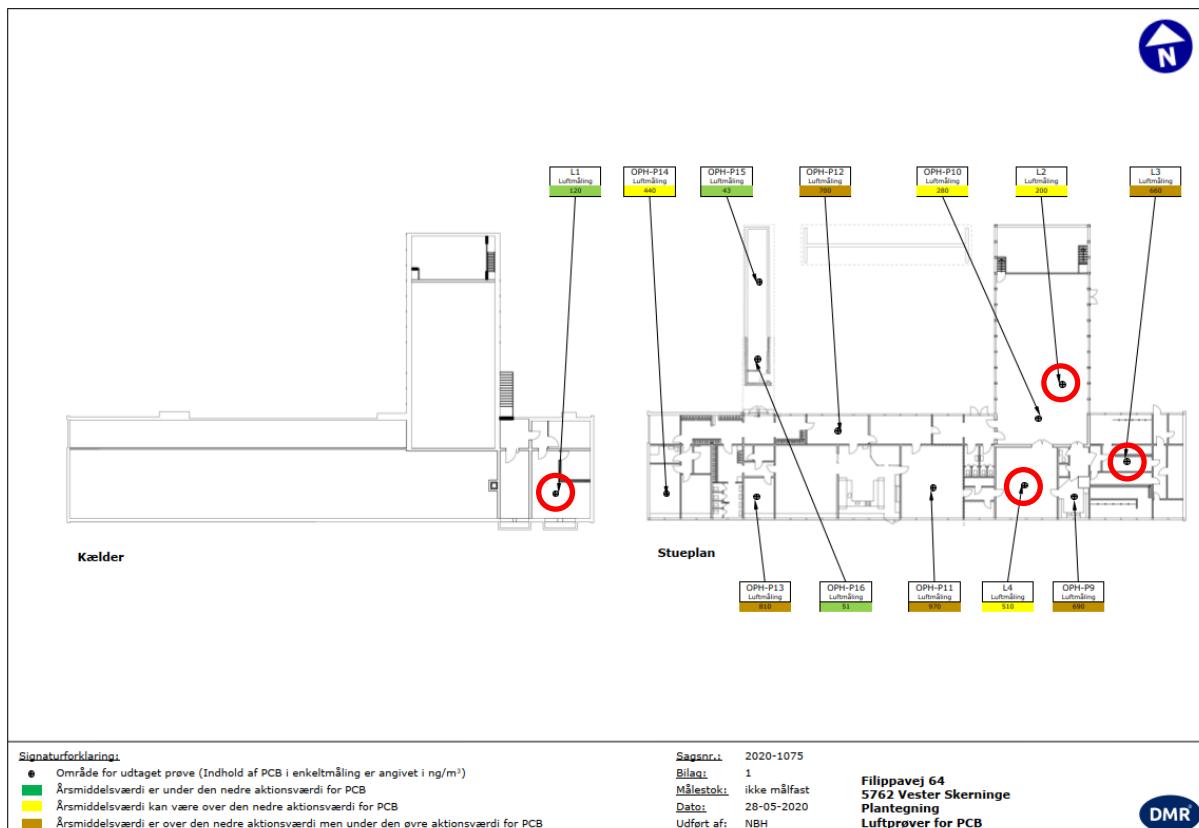
Placering af DMR's målesteder (L1-L4, markeret med rødt i nedenstående) er vist i DMR's rapport (vedlagt i bilag 4), hvorfaf det også fremgår at prøvetagningsstederne er udtaget >1 m fra vægge. Prøvetager Anders Skov oplyser endvidere, at indtag af luftfilter under prøvetagning var placeret ca. 1,2 m over gulv.

**Figur 2:** Udklip af DMR's rapport, målinger fra DMR markeret med rød

Placering af måleudstyr er således udført efter Vejledningens anbefalinger.

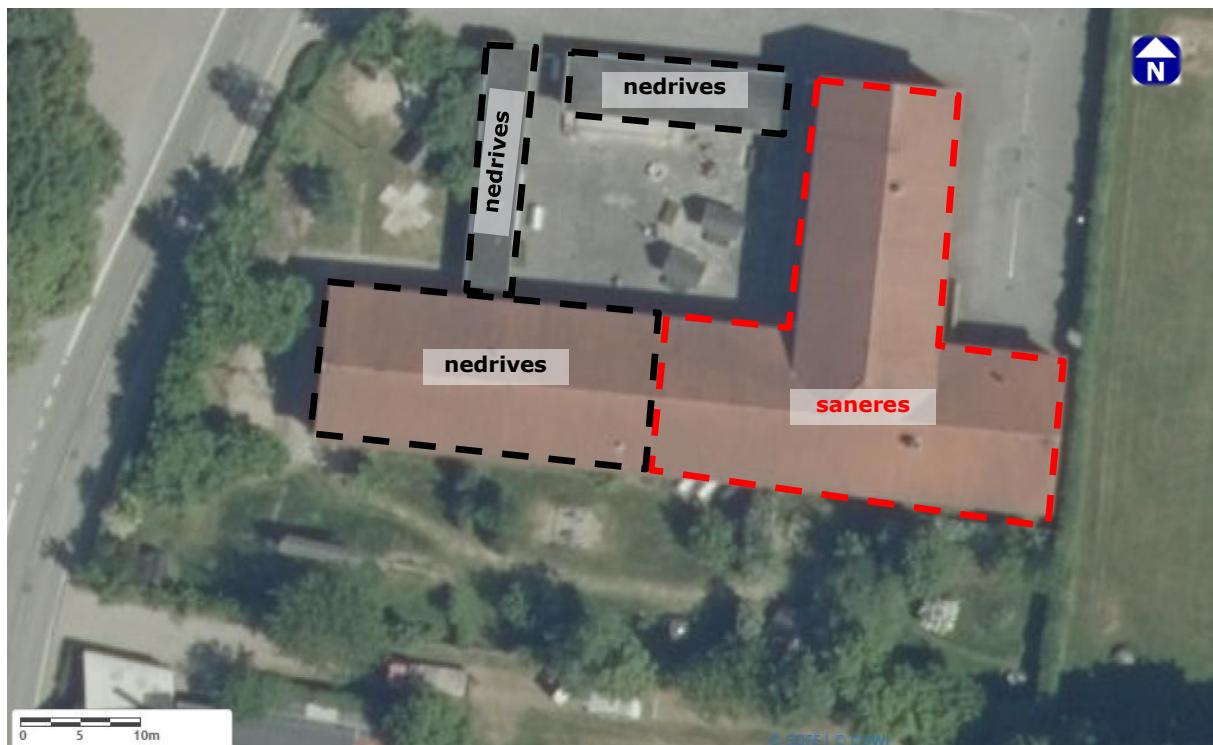
**Figur 1:** Bygningsoversigt med rød markering af den bygningsdel som skal saneres.

Formålet med nærværende undersøgelse er at supplere målingerne udført i /5/ og /6/ samt at opstille forslag til en sanering af den østlige del af bygningen.

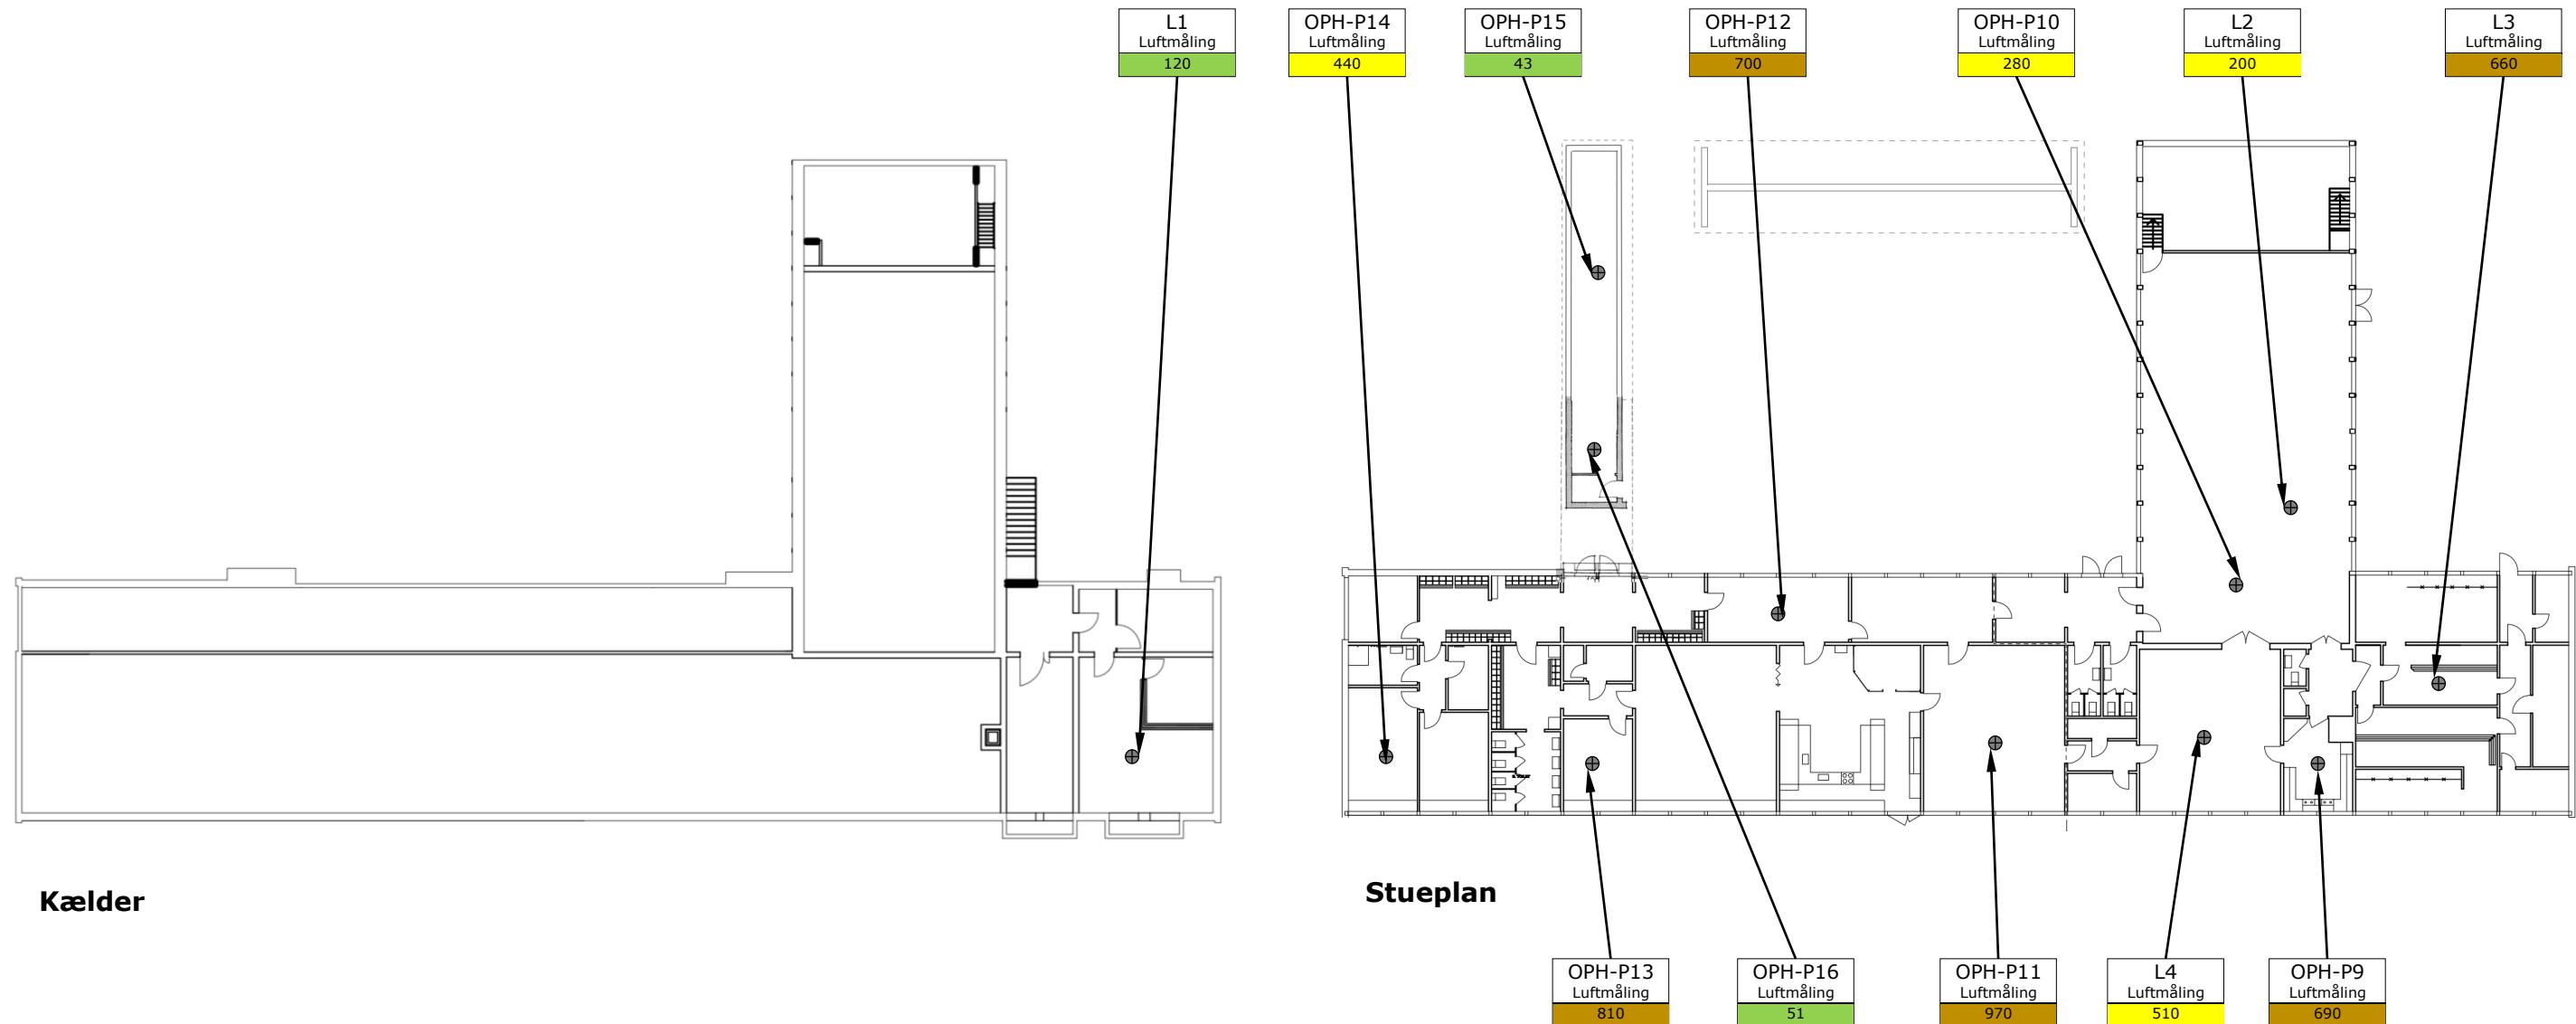
**Filippavej 64  
5762 Vester Skerninge  
Plantegning  
Luftprøver for PCB**

Der er i forbindelse med nærværende undersøgelse udtaget fire luftprøver (L1-L4) til analyse. Prøverne er udtaget i henhold til anbefalingerne i /1/ og /3/. Luftprøver er udtaget på OVS-XADII-rør med filter til opsamling af respirabelt støv. Prøvetagningsstederne er fastlagt i samråd med Svendborg Kommune og er angivet på plantegningen i bilag 1 og feltdatablade fremgår af bilag 2.

Målinger udført i kælder samt i udebrygninger viser, at årsmiddelværdien med sikkerhed er under Sundhedsstyrelsens anbefalede nedre aktionsværdi /2/. Enkeltmålinger udført i gymnastiksals ligger ligeledes under den nedre aktionsværdi, dog kan årsmiddelværdien overskride den nedre aktionsværdi. De resterende udførte målinger ligger generelt over den nedre men under den øvre aktionsværdi.
