NOVEMBER 2020
SVENDBORG KOMMUNE

UNDERSØGELSE AF VEJNETTET PÅ DET SYDLIGE TÅSINGE

TEKNISK RAPPORT

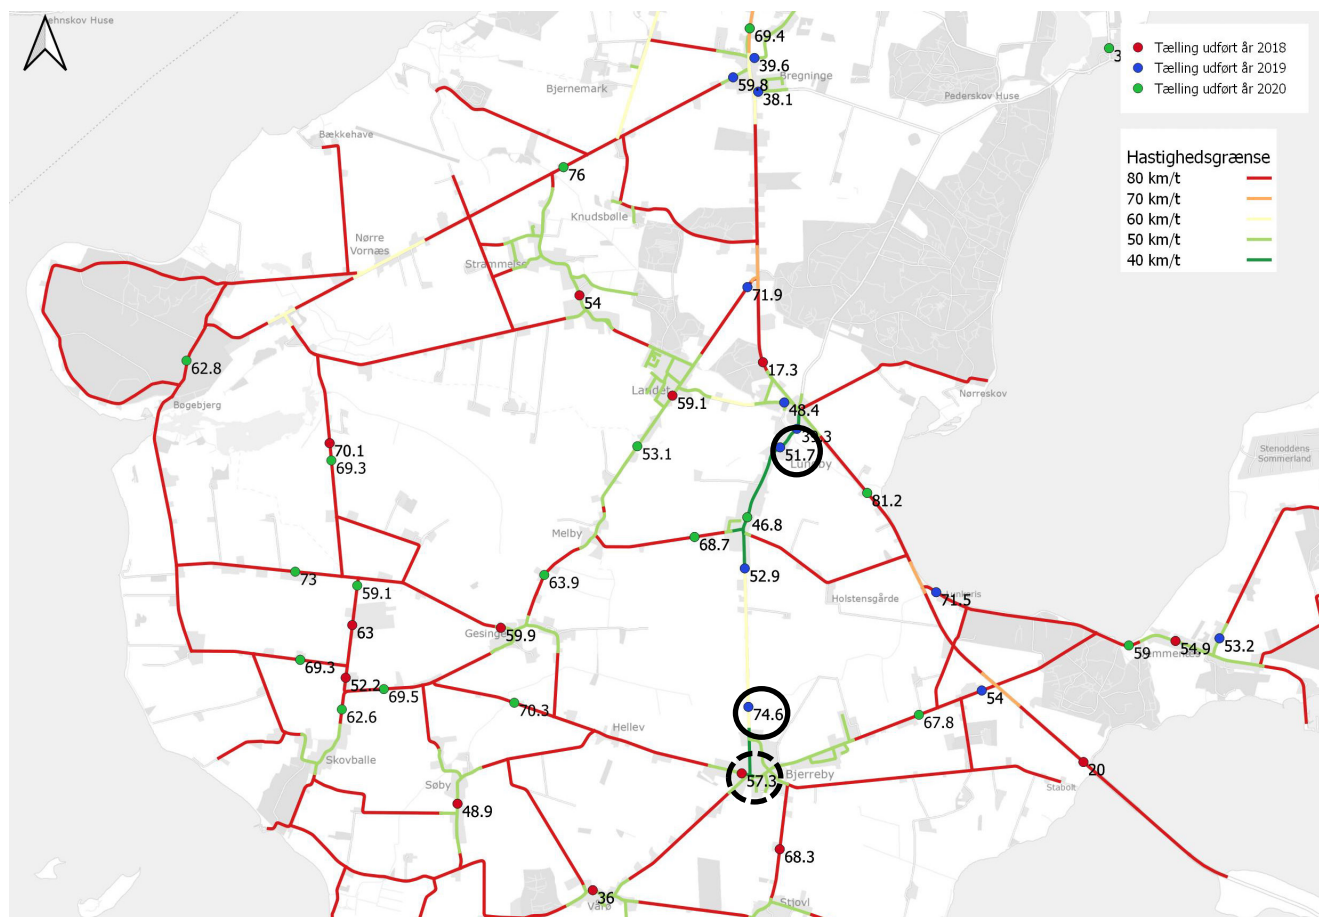
Figur 7 Målte 85 % fraktil for alle registrerede køretøjer (den hastighed som 85 % af de registrerede køretøjer holder sig under). Steder hvor 85 % fraktilen ligger mere en 10 km/t over hastighedsbegrænsningen er markeret med ring.

Der er kun få steder med væsentlige hastighedsoverskridelser, hhv. på Lundbyvej gennem Lundby og på Lundbyvej nord for Bjerreby (begge strækningen hvor der er 2 minus 1 vej). Det bemærkes desuden at målingen på Bjerrebyvej i Bjerreby ligger lige på grænsen til at kunne udpeges som værende en lokalitet med en væsentlig hastighedsoverskridelse, idet målingen er foretaget tæt på strækningen med anbefalet hastighed på 40 km/t. Flere borgere kommenterer desuden også på at trafikens hastighed gennem byen er problematisk.

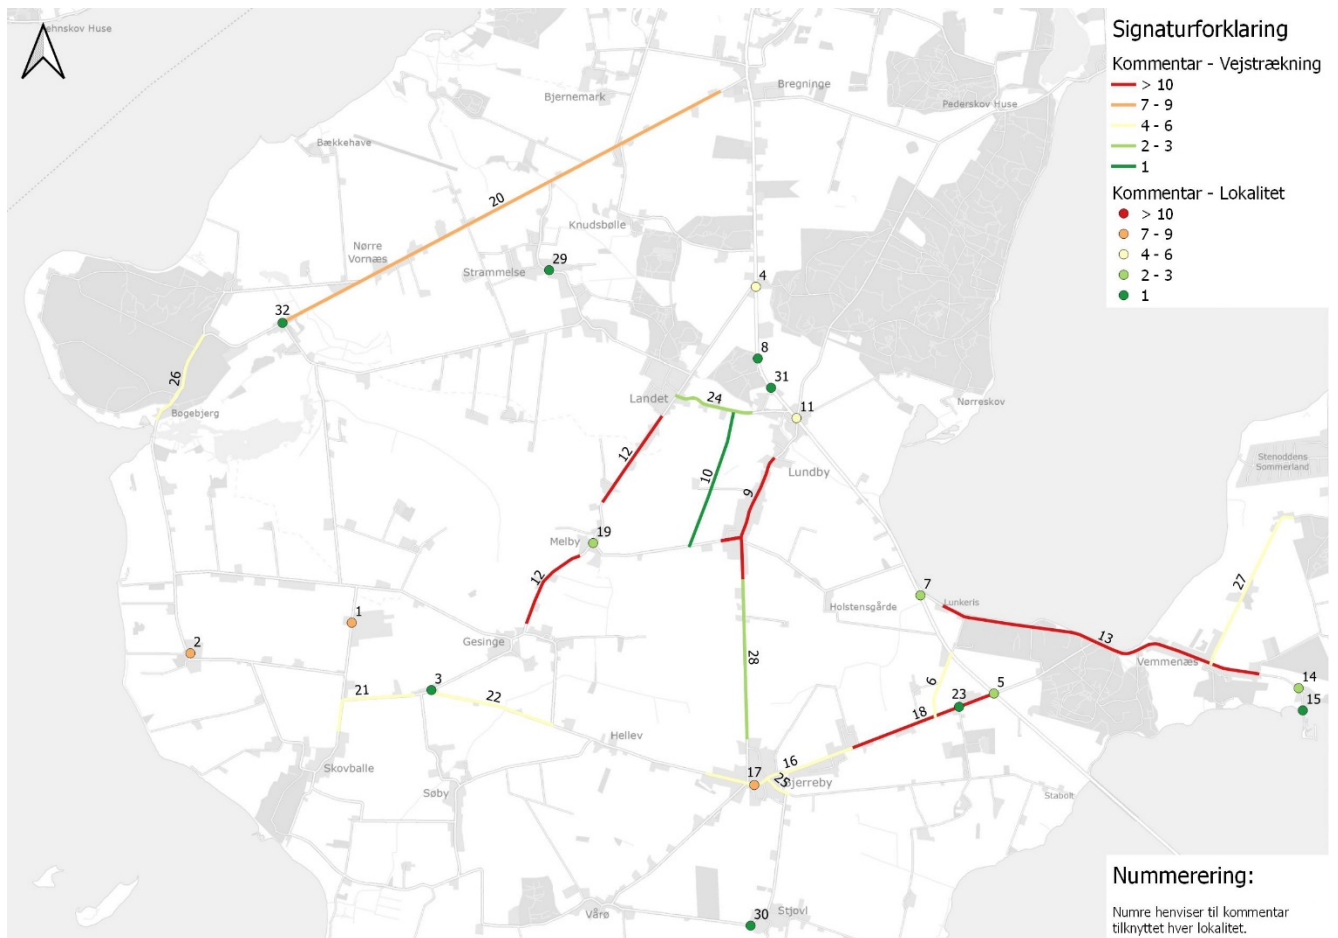
Figur 15 *Borgerudpegede problemlokalteter og -strækninger, samt antallet af kommentarer for hvert udpeget sted. Nummereringen henviser til nedenstående tabel.*

Punkt	Problemer
1	<i>Andekærgård:</i> Meget tung trafik, ødelægger vejene, flere tunge køretøjer end tilladt.
2	<i>Skiftevær:</i> Meget tung trafik, ødelægger vejene, flere tunge køretøjer end tilladt.
3	<i>Skovballevej 114:</i> Tunge køretøjer kan ikke svinge, smal vej
4	<i>Skovballevej/Sundbrovej:</i> Ønske om anlæg lyskryds, meget tung trafik
5	<i>Bjerrebyvej/Sundbrovej:</i> Svær at krydse
6	<i>Lunkerisvej:</i> Meget trafik på lille vej, smal vej
7	<i>Vemmenæsvej</i> Høj hastighed, svært at komme ud på Sundbrovej
8	<i>Sundbrovej 89:</i> Støj, farlige overhalinger
9	<i>Lundby:</i> Hastighedsgrænse overskrides, køres højere om indsnævring (syd Lundby), tung trafik, rystelser, dårlig oversigt
10	<i>Mellem Elvira Madigans Vej og Melbyvej:</i> Ønske om ny skolesti
11	<i>Lundby – Sundbrovej:</i> Farlig at krydse for cykler og fodgængere, høj hastighed,
12	<i>Skovballevej:</i> Køres for stærkt, smal vej
13	<i>Vemmenæsvej:</i> Mange typer trafikanter, vej er smal, køres for stærkt

14	<i>Svinget ved Vemmenæsvej 60:</i> Hurtig trafik, farlige situationer
15	<i>Vemmenæs havn:</i> Parkering foran rampe
16	<i>Bjerrebyvej (byzone):</i> Køres for stærkt, passagerer ved busstop mangler sted at stå
17	<i>Bjerreby centrum:</i> Dårlige oversigtsforhold, høj hastighed (også tunge køretøjer)
18	<i>Bjerrebyvej (uden for byzone):</i> Høje hastigheder, store trafikmængder
19	<i>Melbyvej/Skovballevej:</i> Dårlig oversigt, smal vej, dårlig rabat
20	<i>Vornæsvej:</i> Smal vej, køres for stærkt, tung trafik, rystelser (v. Sdr. Vornæsvej), støj
21	<i>Skovballevej (uden for Skovballe):</i> Smal vej ift. trafikmængde, skolebørn på strækningen
22	<i>Bjerrebyvej mod Skovballevej:</i>

Smal vej, trafikmængder, høj hastighed
23	<i>Bjerrebyvej/Staboltvej og Ny Bjerrevej:</i> Dårlig oversigt, svært at komme ud
24	<i>Elvira Madigans Vej:</i> Meget tung trafik (ikke egnet til det), skolebørn på vejen
25	<i>Staboltvej:</i> Meget smal vej, dårlig oversigt i sving, tung trafik kører for stærkt, oversigt ved Stoulvej dårlig (pga. majs)
26	<i>Søren Lolks Vej v. Vejlen:</i> Smal vej, tung trafik, 80 km/t er for højt, negativt for Natura 2000
27	<i>Stenoddenvej:</i> Smal vej, dårlig rabat, farlige situationer, stor sommertrafik
28	<i>Lundbyvej s. for Lundby:</i> Køres for stærkt
29	<i>Strammelse Gade 8-10:</i> Farligt sving
30	<i>Stjoulvej:</i> Skarpt sving (v. nr. 19), høje hastigheder, tung trafik, dybe grøfter
31	<i>Kvikgyden:</i> Lille vej ikke lavet til meget trafik
32	<i>Sdr. Vornæsvej/Vornæsvej:</i> Smal vej, meget tung trafik, rystelser, kører ud i rabatten, ødelægger stakit på krydsets hjørne.
