PCB INDEKLIMAUNDERSØGELSE OG ANBEFALINGER TIL SANERINGSOMFANG

Filippavej 64, 5762 Vester Skerninge

Rekvirent: Svendborg Kommune

DMR-sagsnr.: 2020-1075

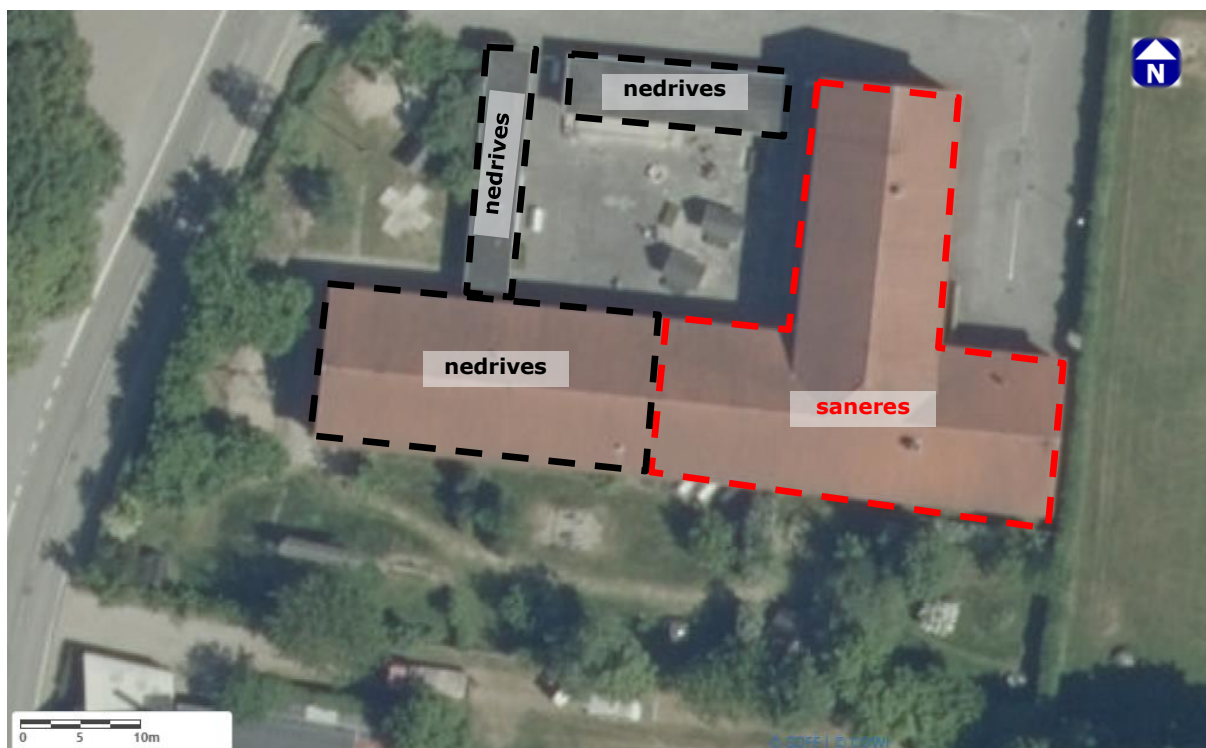
Figur 1: Bygningsoversigt med rød markering af den bygningsdel som skal saneres.

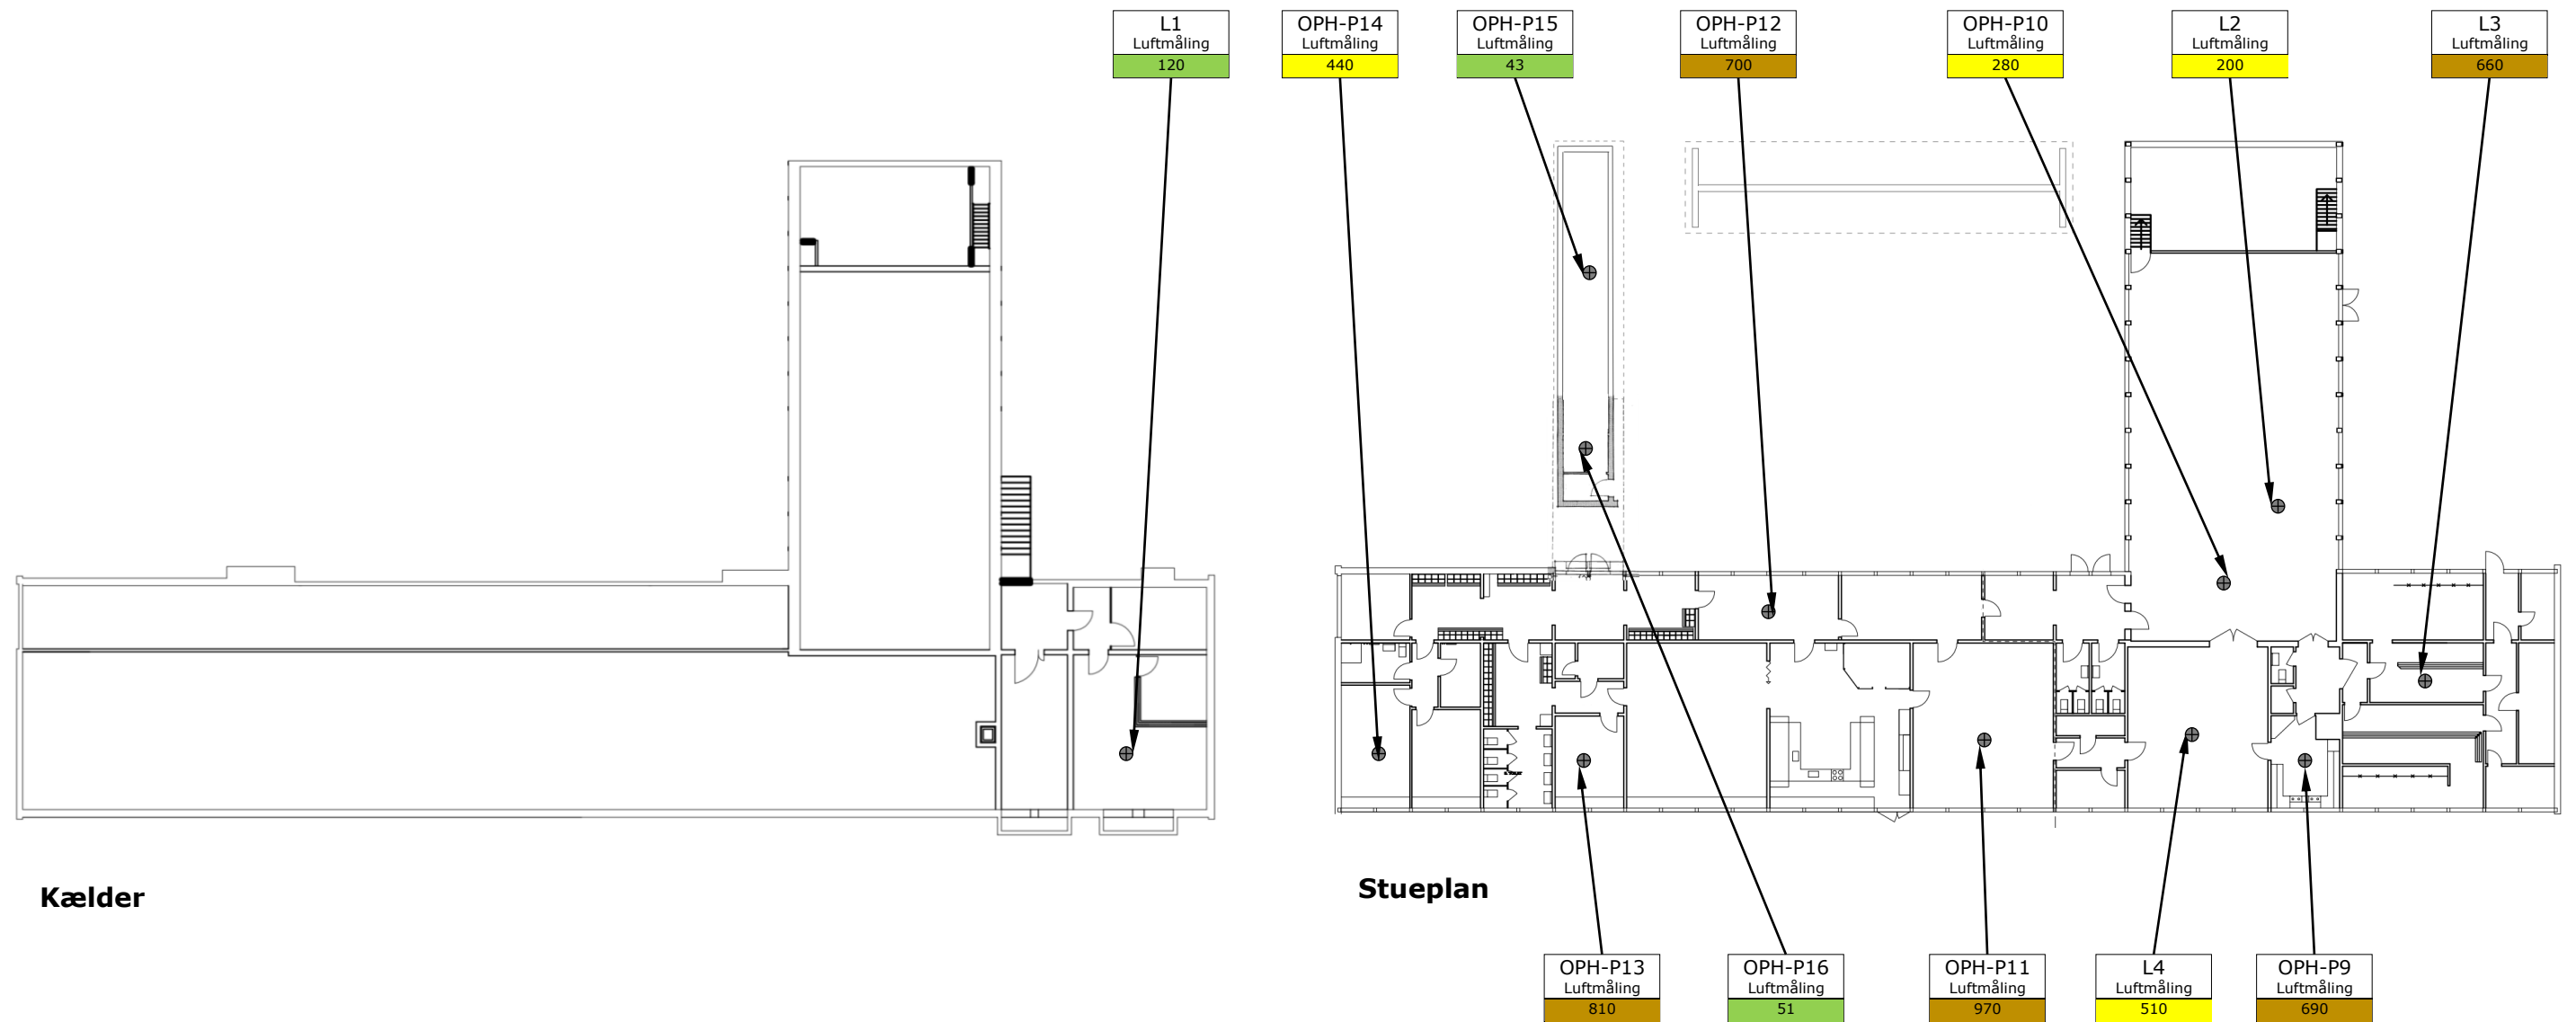
Bilag 1

Målinger udført i kælder samt i udebygninger viser, at årsmiddelværdien med sikkerhed er under Sundhedsstyrelsens anbefalede nedre aktionsværdi /2/. Enkeltmålinger udført i gymnastiksal ligger ligeledes under den nedre aktionsværdi, dog kan årsmiddelværdien overskride den nedre aktionsværdi. De resterende udførte målinger ligger generelt over den nedre men under den øvre aktionsværdi.
