Rapport

Luftmåling for PCB

Filippahuset, Filippavej 64, 5762 Vester Skerninge

Sagsnr. 2022000951
Besigtiget 14.03.2022
07.04.2022
Rapportdato 14.06.2022
Konsulent Jytte Vestergård Jensen
Telefon 2726 4584
Mail rvj@obh-gruppen.dk

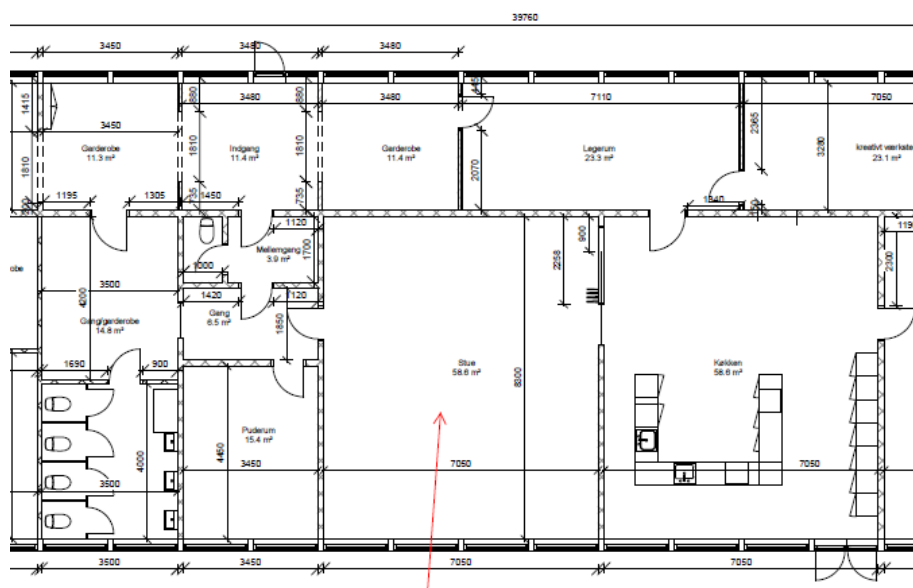
Testlokalet var forseglet mod den øvrige del af bygningen med plastfolie/tape. Lokalet er valgt ud fra det var lokalet med flest indvendige elementfuger på det mindste areal. Udsnit fra plantegninger herunder for eksisterende forhold viser placering af testlokale og måling.

Målingerne er gennemført her, hvor man har fem lodrette fuger, hvilket er flest på det mindste areal.

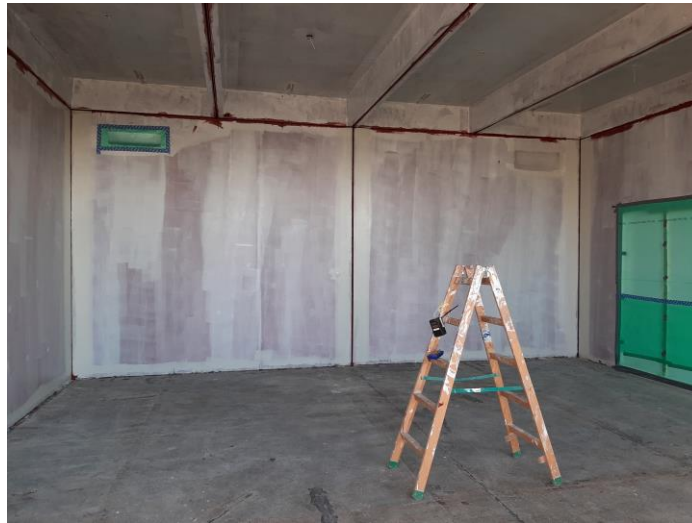
NR 1

P1 Måling for PCB

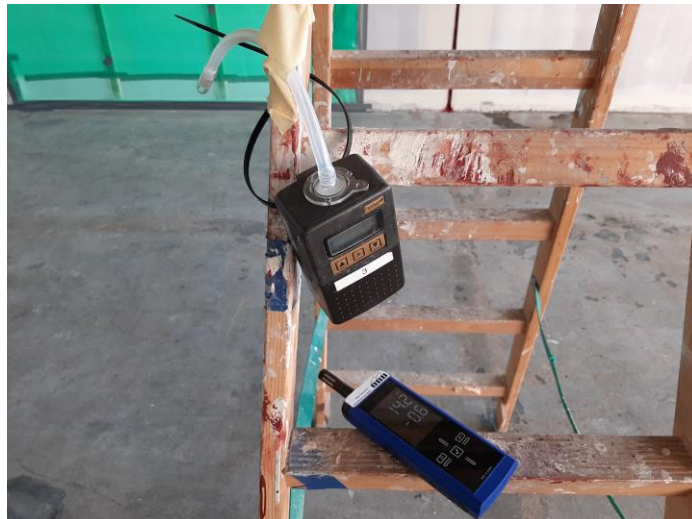
NR 2

P1 Måling for PCB

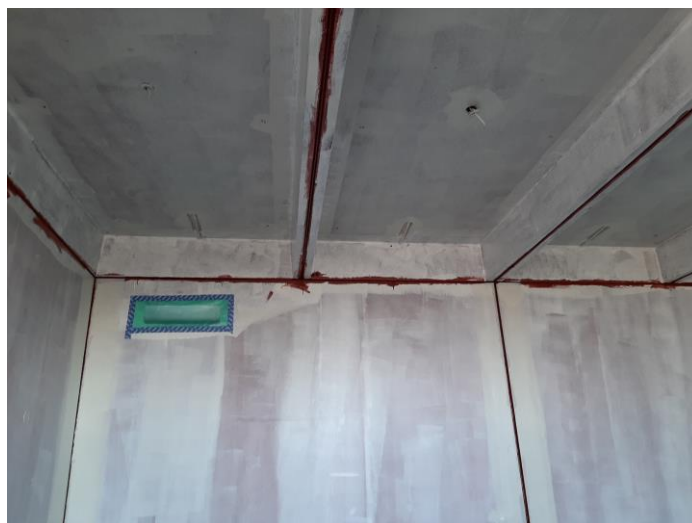
NR 3

P1 Forsegling af ventilationskanal

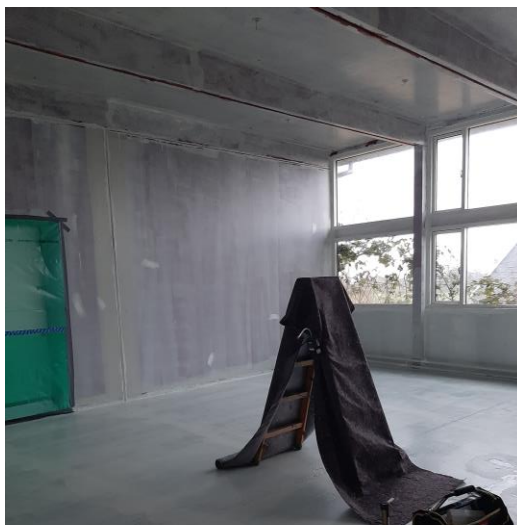
NR 4

P2 Måling for PCB

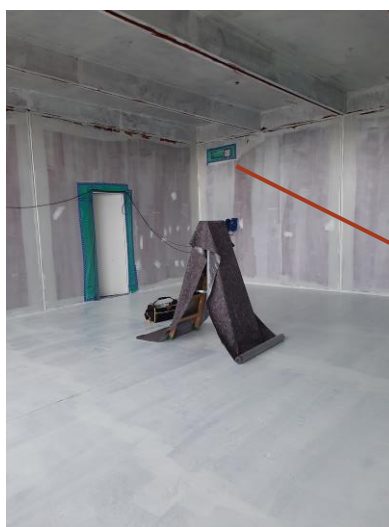
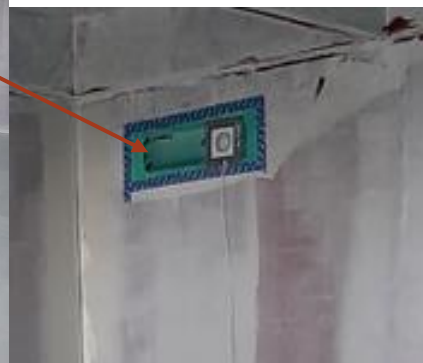
NR 5

P2 Måling for PCB.

Indblæsning fra ventilationskanal

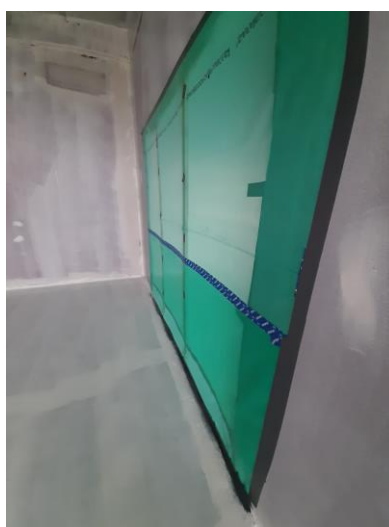
NR 6

P2 Etablering af overtryk i lokaler.
Plast buler ud mod tilstødende lokale
