# Dykkerfirmaet Frank Larsen Aps

## Dykkerundersøgelse af betonspuns På Frederiks Ø, Svendborg

**25 marts 2022**

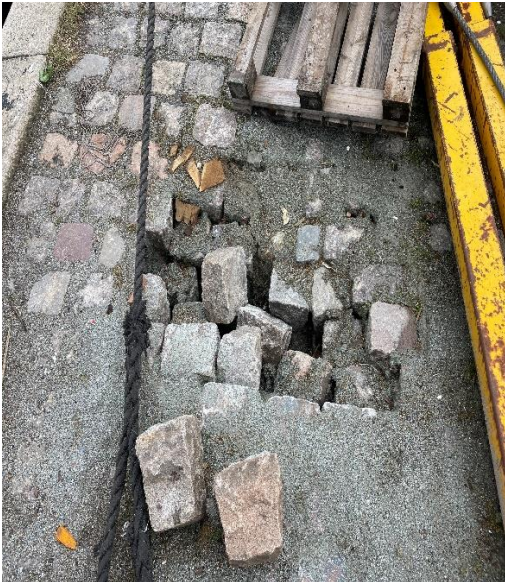
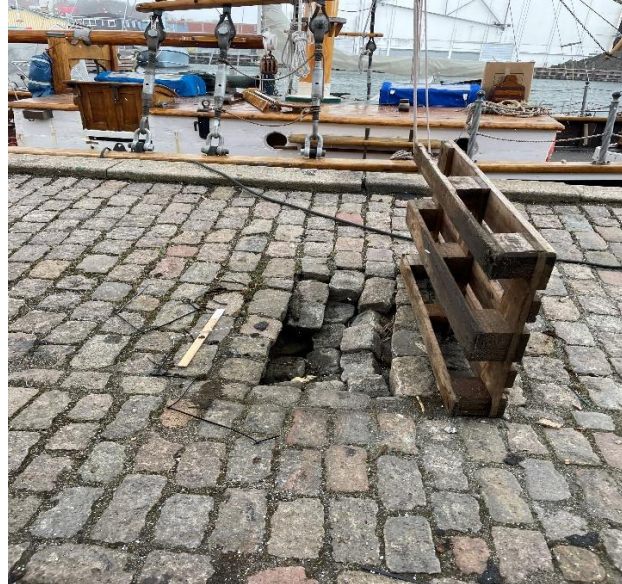
Formålet var, at undersøge kajen for utætheder, da der var større sætninger i asfalts belægningen.

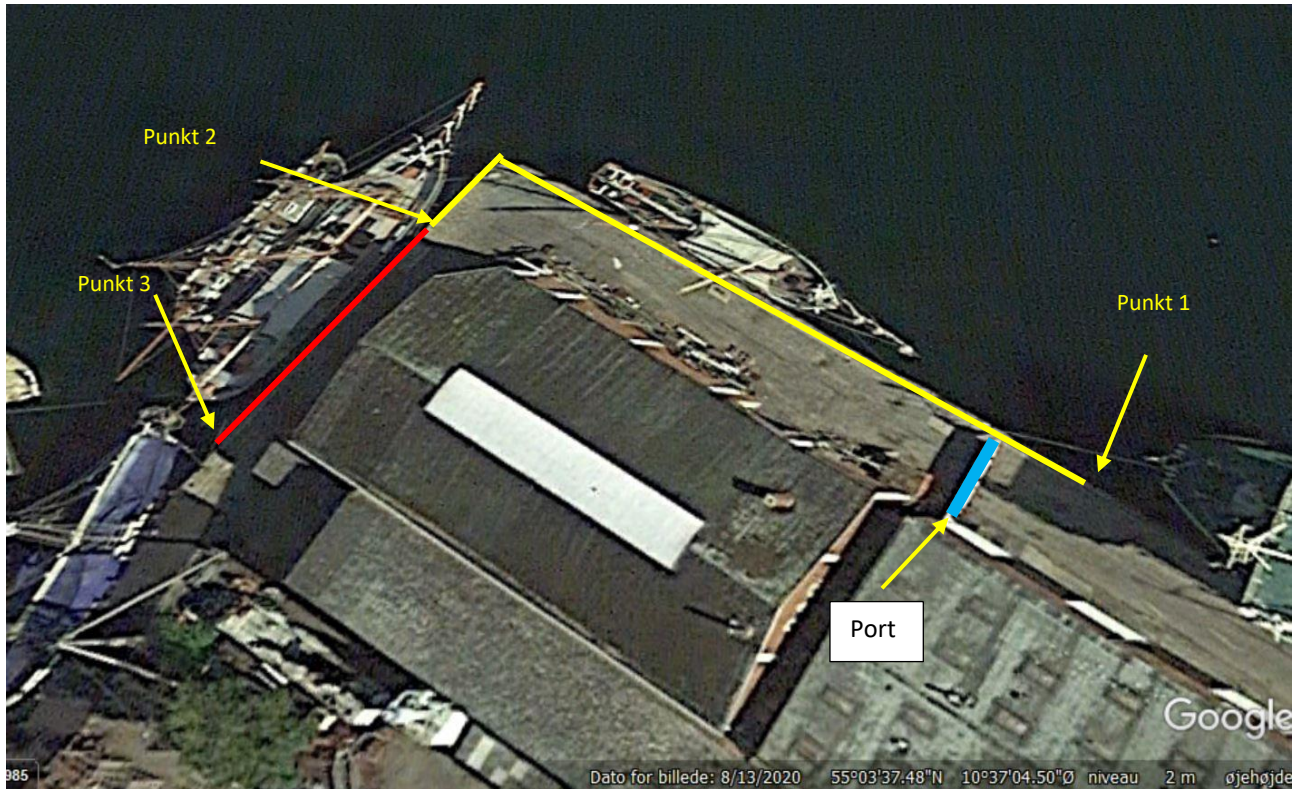
Vi er startet ved punkt 1, gul markering, 6,25 meter før porten til bagindgang. Denne del er 63,2 meter lang. Ved punkt 2, stopper beton spunsen og der kommer en jern spuns, som er 26,1 meter lang, rød markering.

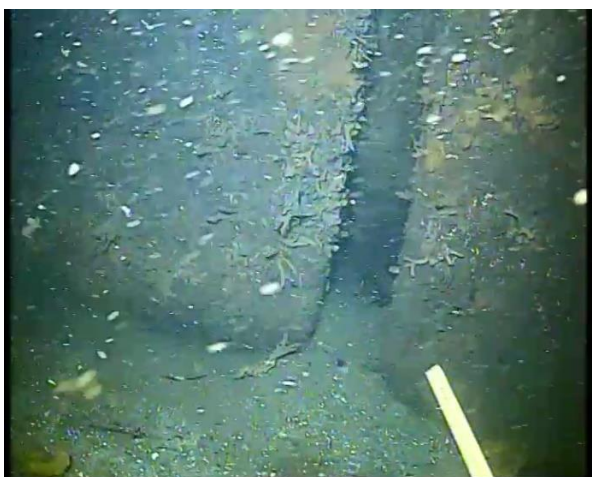
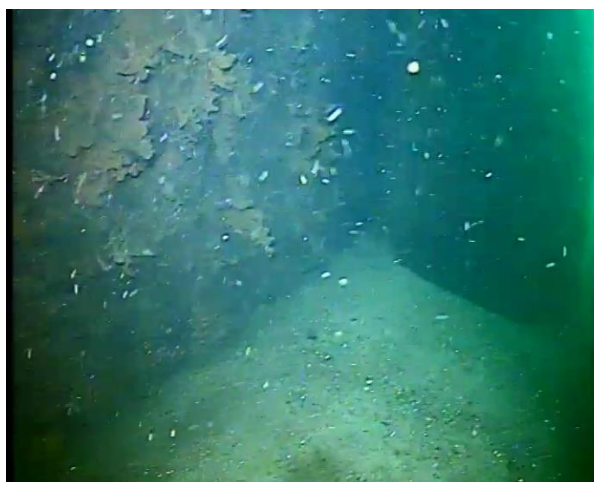
Tidligere har man tætnet de lodrette sprækker med tilpassede jernplader, disse plader, er rustet væk.

Alle skaderne, kan afhjælpes med Sika/cement tætning og sprækkerne kan tættes med fugebeton.

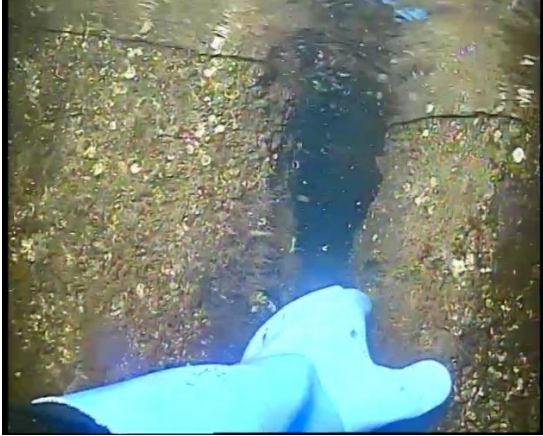
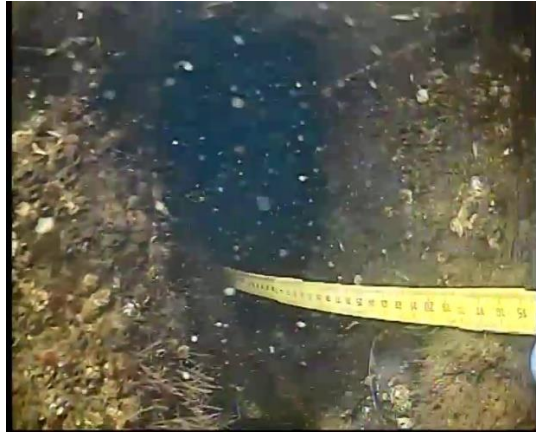
På Fr. Ø, er der mange is afskallinger i overfladen, så i samlingerne, er oftest, en 20x10 cm åbning, her er der i tidens løb løbet meget ud.

Man kan stikke en tommestok flere meter ind, der en meget store hulrum inde i kajen, specielt ved hjørnet.

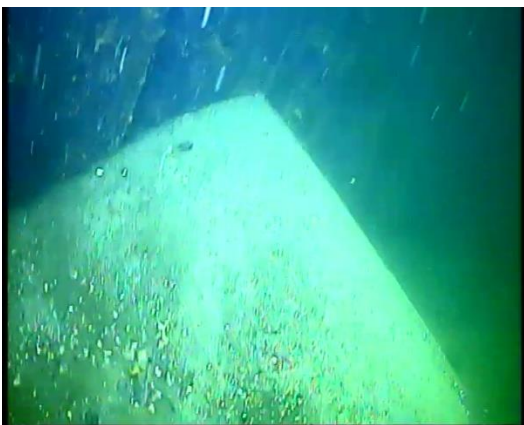
Sandbunke på havbunden fra utæthed

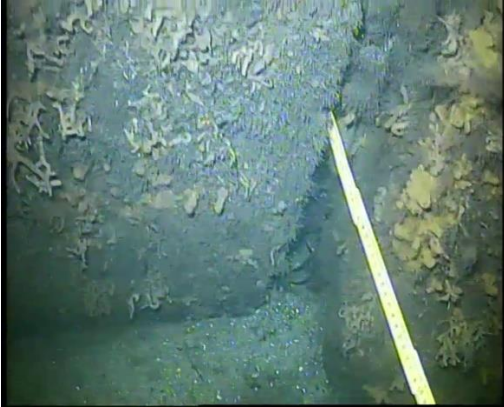
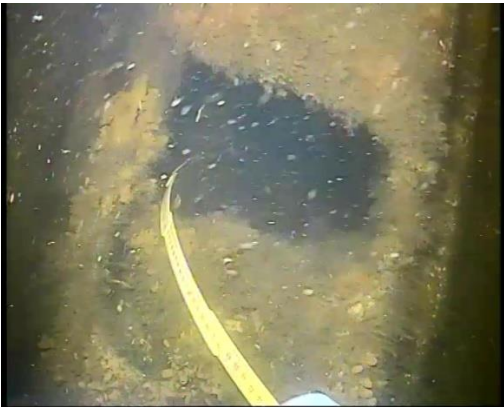
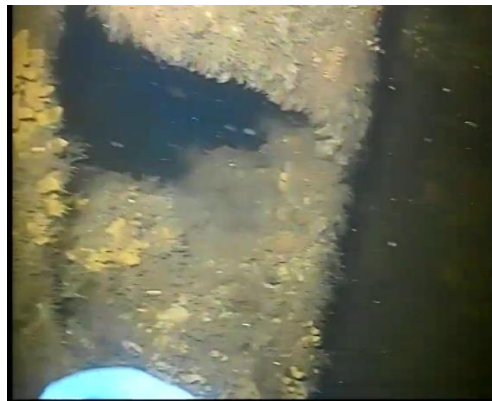
Alle de steder, der har et gennemtæret hul, er bagfyldt løbet ud, så der er store hulrum inde bagved.

På jernspunsen, kan man svejse plader på.

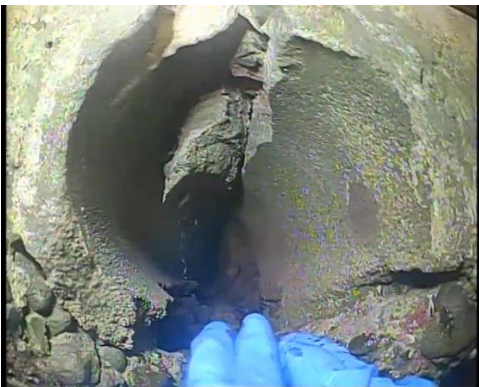
Ved punkt 2, er der et kloak udløb, der er revnet.
