Til  
**Svendborg Kommune**

Dokumenttype  
**Særeftersynsrapport**

# VEMMENÆS HAVN

## SÆREFTERSYN AF KAJINDFAT- NING

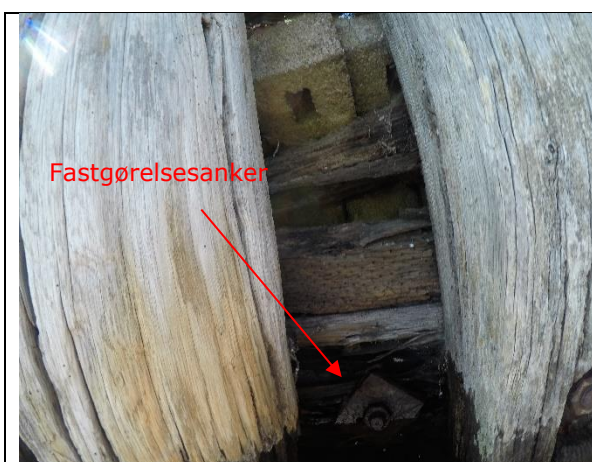
Kajindfatningen er ca. 21 m lang og er opbygget af en kombination af runde og firkantede træpæle med bagvedliggende træspuns, se figur 2. De firkantede pæle er ca. 250x250 mm, mens de runde er 250-300 mm i diameter. Træspunsen er repareret i de øverste 20-40 cm med nogle klodser i letvægtsbeton.

**Figur 3: Træspuns med reparation af letvægtsbeton.**  
(Foto er taget med GoPro-kamera, hvilket giver en lille forvrængning af billedet.)

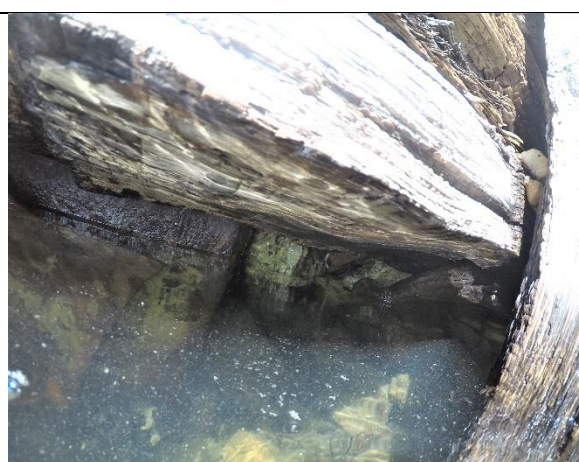
**Figur 4: Bagvedliggende ældre kajkonstruktion.**  
(Foto er taget med GoPro-kamera, hvilket giver en lille forvrængning af billedet.)

Træspunsen er på en del af strækningen fastgjort med ankre ind i en ældre kajkonstruktion. Der er placeret ankre for hver 6. pæl. Omkring havneskuret i den sydlige ende af kajindfatningen er bagfyldt bag træspunsen dog ca. Ø100 mm sten. Denne forskel i opbygningen bag træspunsen er i god overensstemmelse med, at der fra historiske kort kan ses en ændring i kajindfatningens forløb ifm. en renovering omkring 1970.

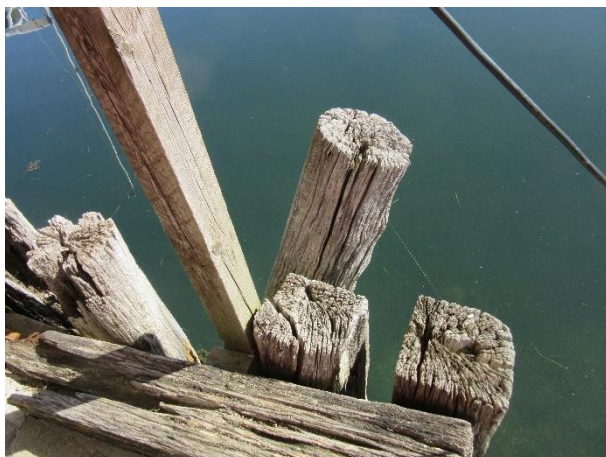
Visuelt fremstår pælene meget nedbrudt i endetræ og omkring vandlinjen, samt med stor tværsnitsreduktion. Der ses ikke forskel i skadesgraden på de runde og de firkantede pæle, og tværsnitsreduktionen vurderes at være op til 50% ved vandlinjen.

Der er registreret 2 knækkede pæle og 1 manglende pæl.

**Figur 5: Knækket pæl i kajindfatningen ved havneskuret.**

Nedbrydningen af konstruktionen vurderes primært at skyldes ælde, råd og generelt vejrlig. Det må forventes, at nedbrydningen fortsætter med risiko for flere knækkede pæle og sugehuller bag konstruktionen.

Det vurderes ikke muligt, at udføres partielle reparation af knækkede pæle, da ramning vil kunne beskadige de øvrige. Derfor bør der udføres en samlet hovedrenovering af hele kajindfatningen.

Der indstilles til en hovedreovering af kajindfatningen snarest muligt.

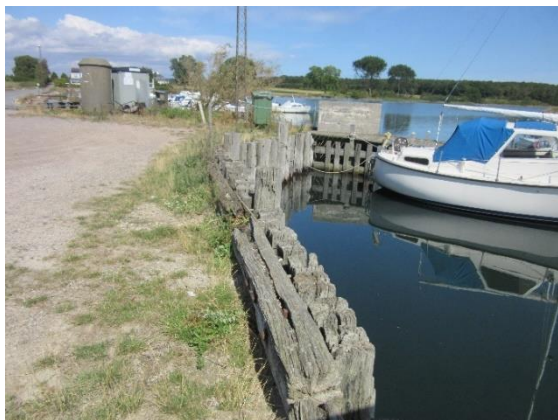
Hammeren er kraftig nedbrudt og mangler lokalt, hvilket medfører utilstrækkelig fastgørelse af enkelte pæle.

Figur 6: Oversigtsbillede af hammer.

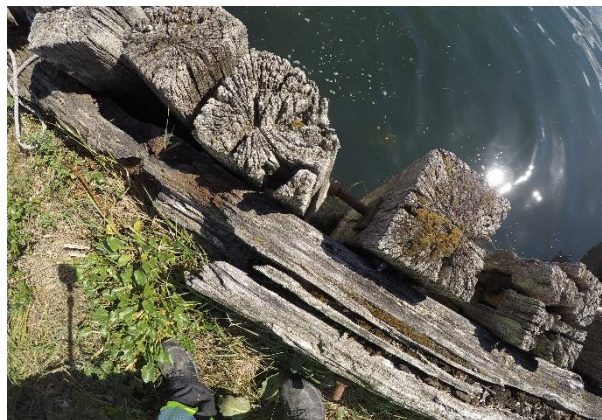
Figur 7: Kraftig nedbrydning af hammeren.

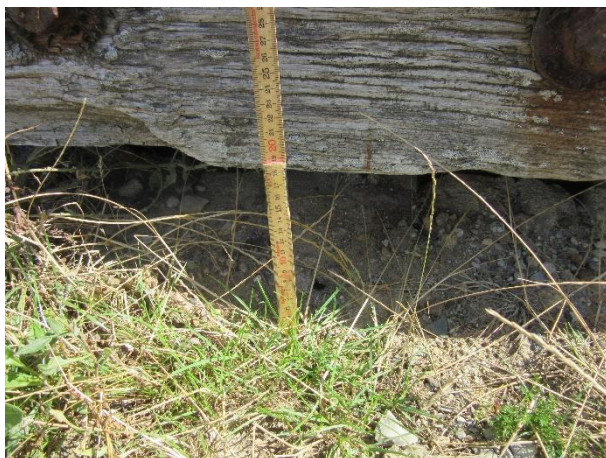
Jordfyldet er generelt intakt, og der ses ikke tegn på større sugehuller, der udgør en sikkerhedsmæssig risiko. Men der ses udvaskning af jordfyldet umiddelbart under hammeren. Lokalt er niveauforskellen på ca. 20 cm.

Figur 8: Jordfyldet er udvasket under hammeren.
