Fotos fra Gambøtvej

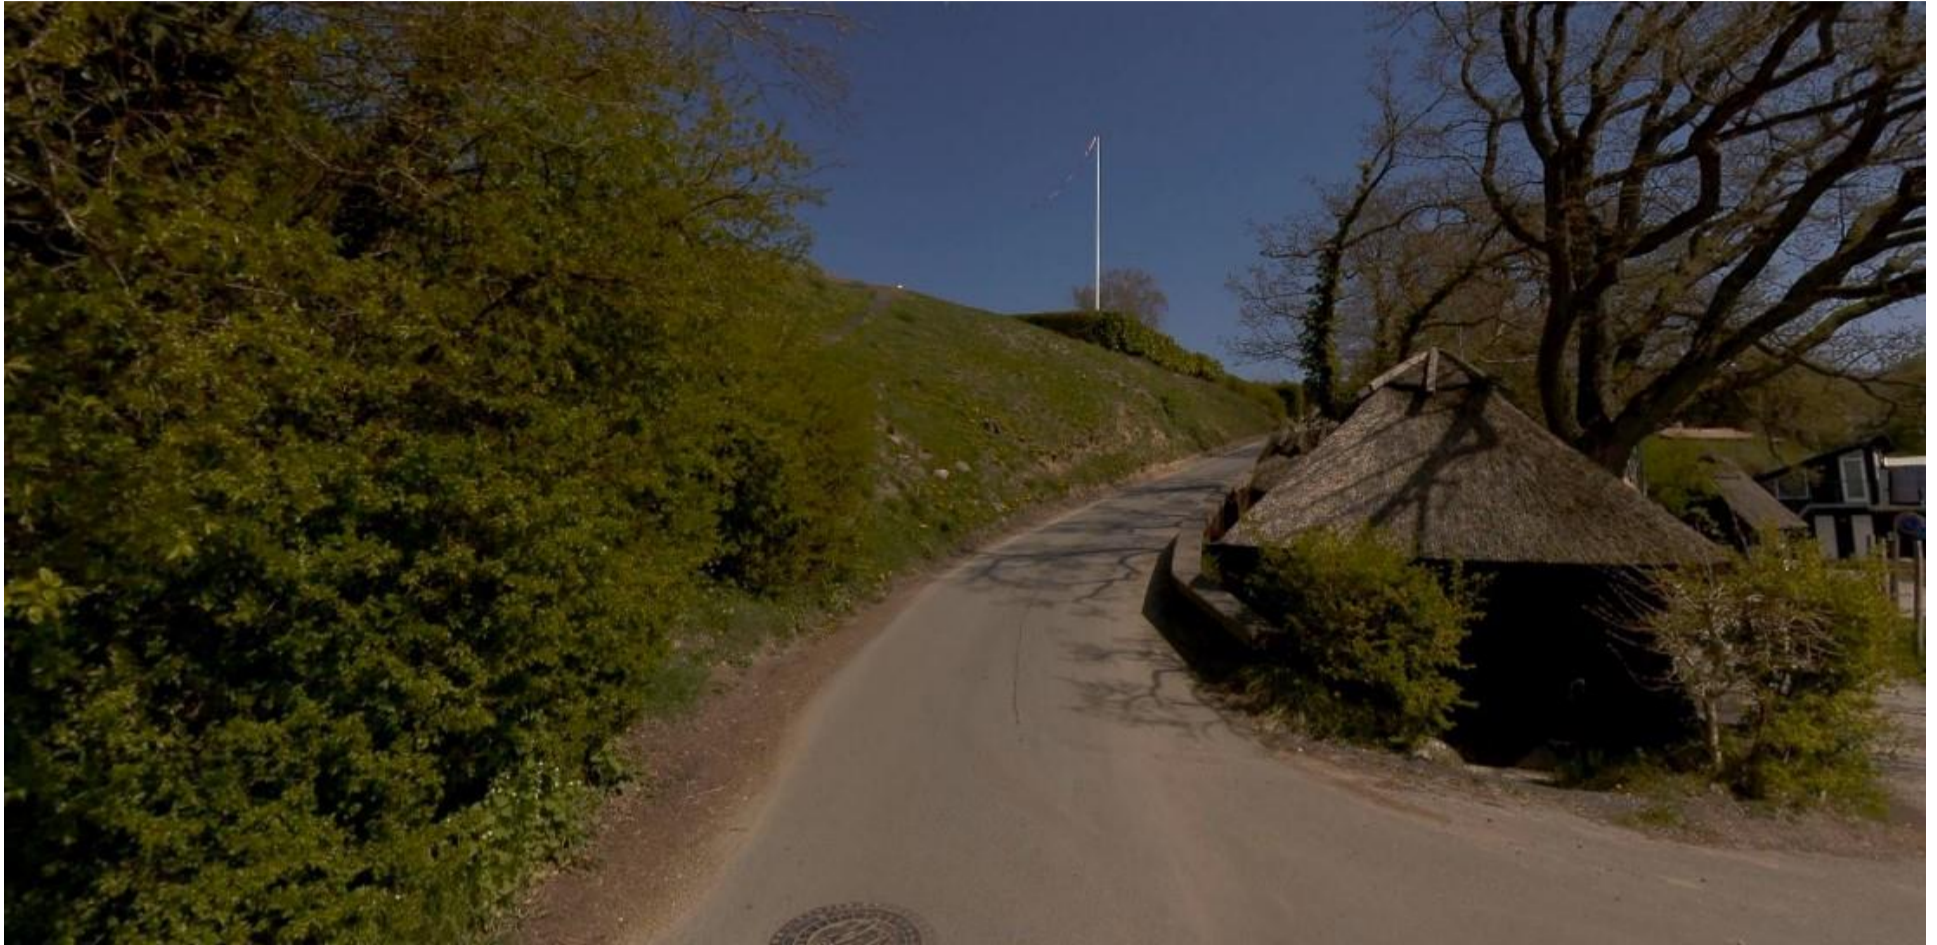
Gambøtvej set fra bunden. Fra venstre ses skrænt for hhv. Violvænget 10, 9 og 7. Til højre ses bevaringsværdige egetræer og fiske- og redskabshytter.

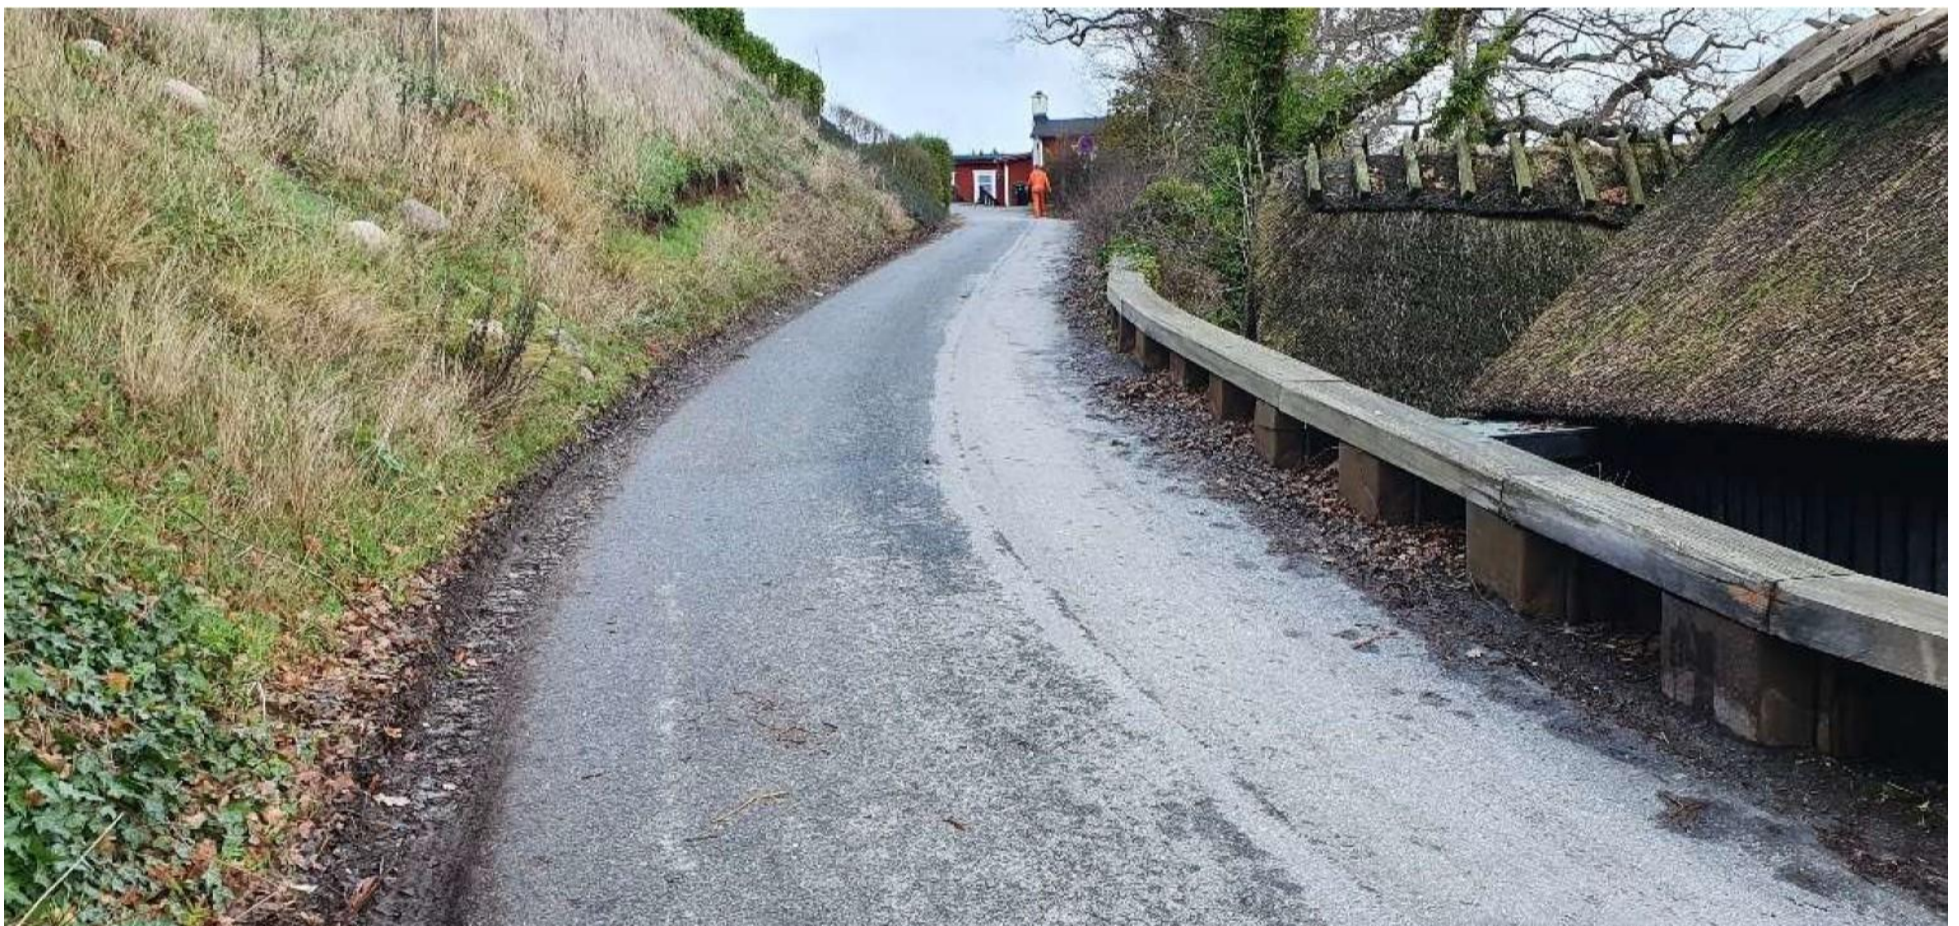
Gambøtvej med begrænsning mod syd af eksisterende spuns og bevaringsværdige fiske- og redskabshytter.

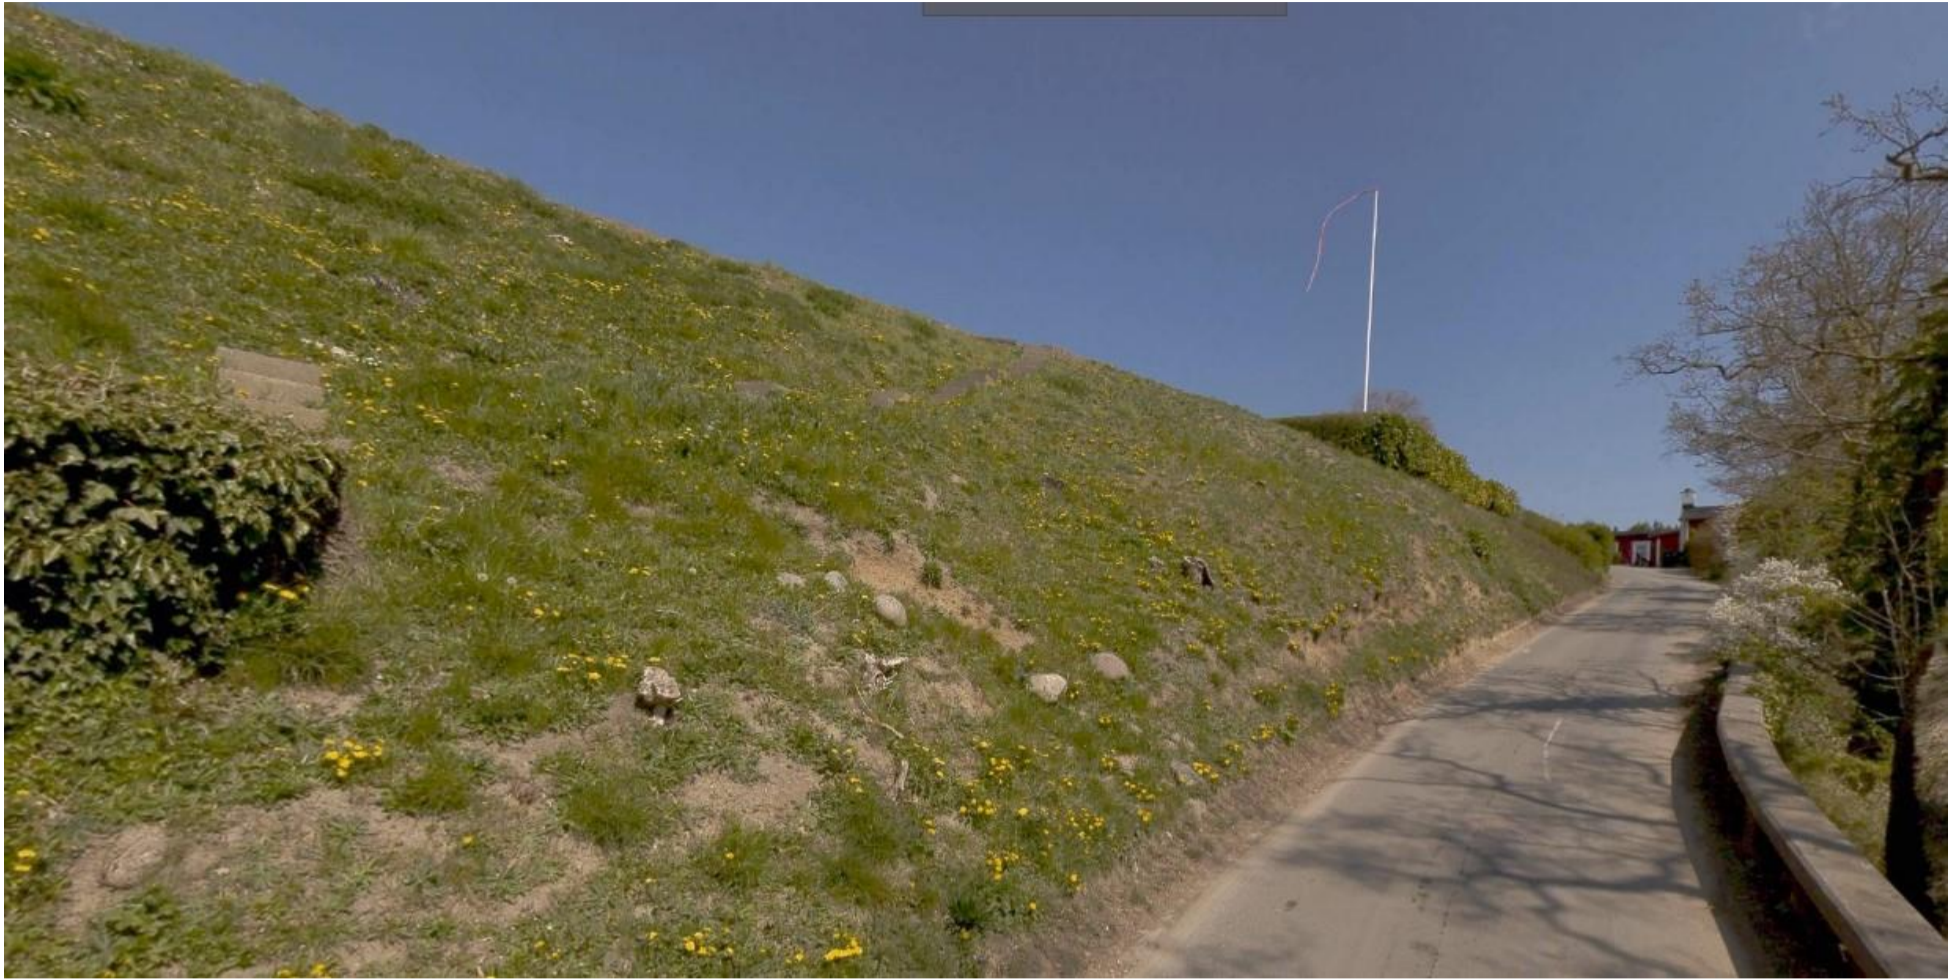
Skrænt for Violvænget 9.

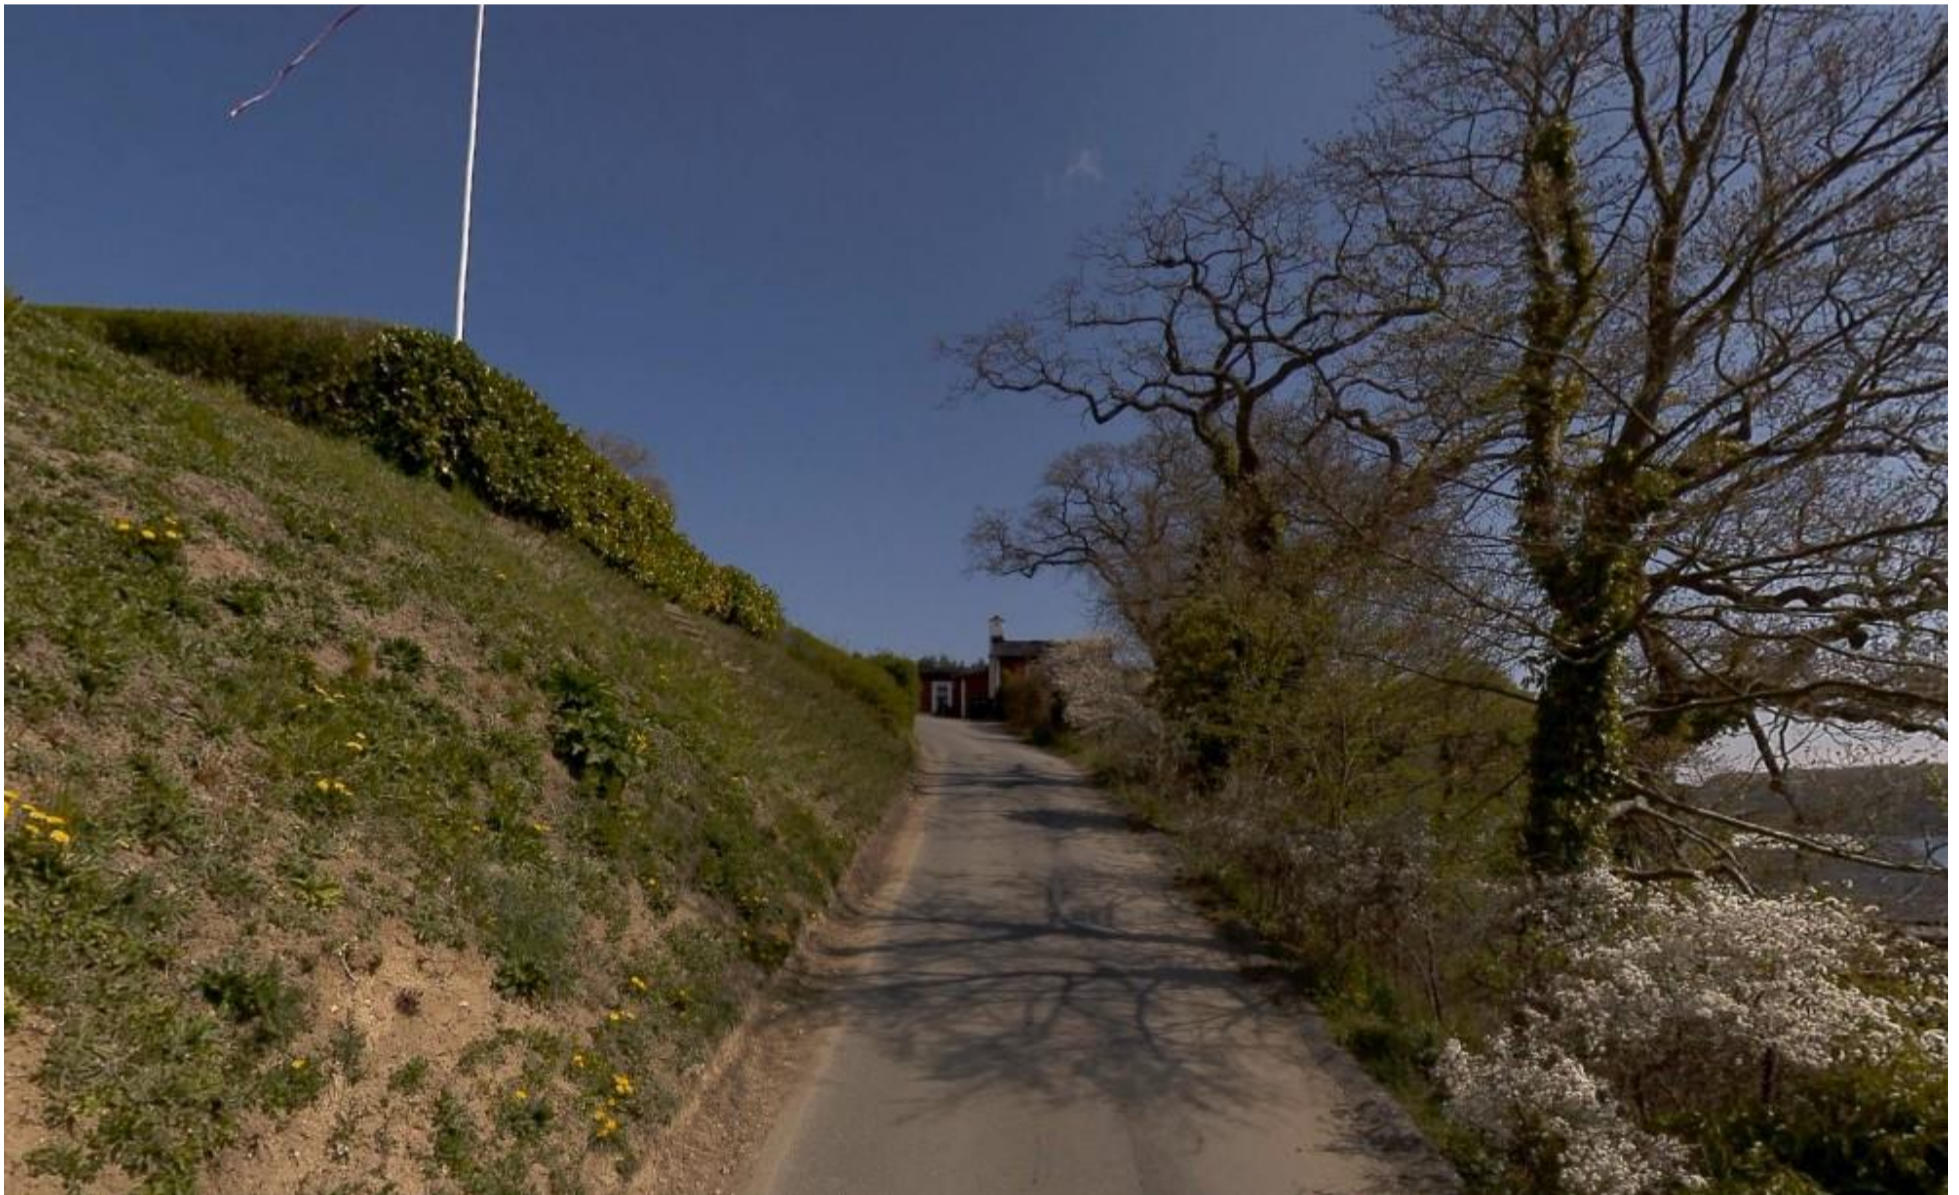
Gambøtvej set nedefra midt på sydligste strækning. Fra venstre ses skrænt for Violvænget 9 og 7. Til højre ses bevaringsværdige egetræer.

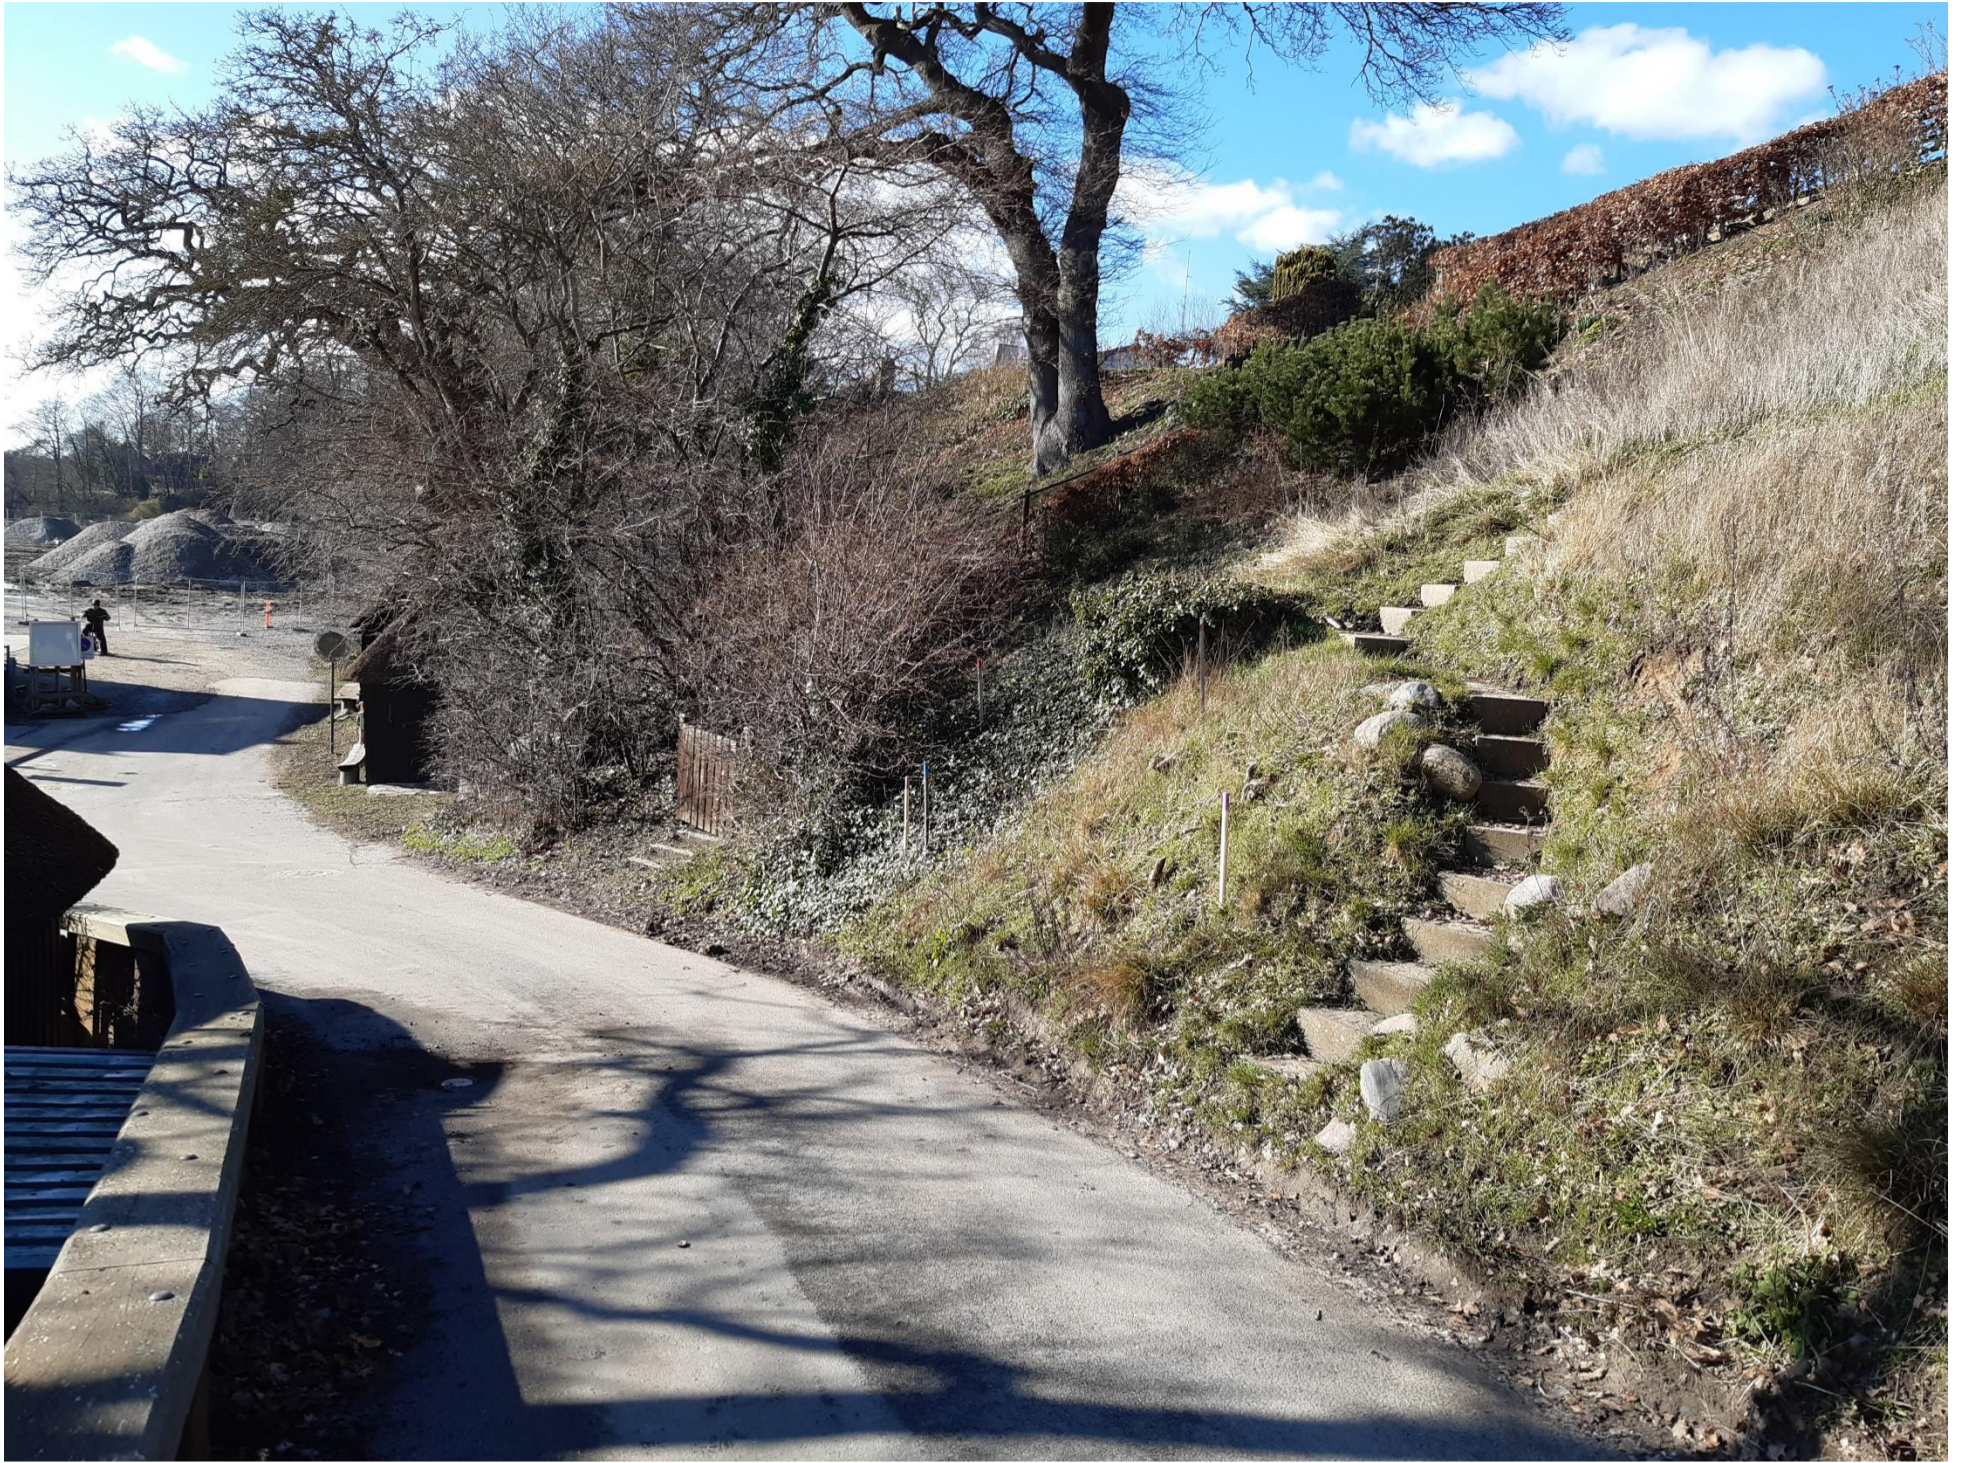
Gambøtvej set oppefra ved bunden af Gambøtvej. Til højre ses skrænt mod Violvænget 9 med eksisterende trappe og skrænt mod Violvænget 10 med trappe og låge.
