Fotos fra Gambøtvej

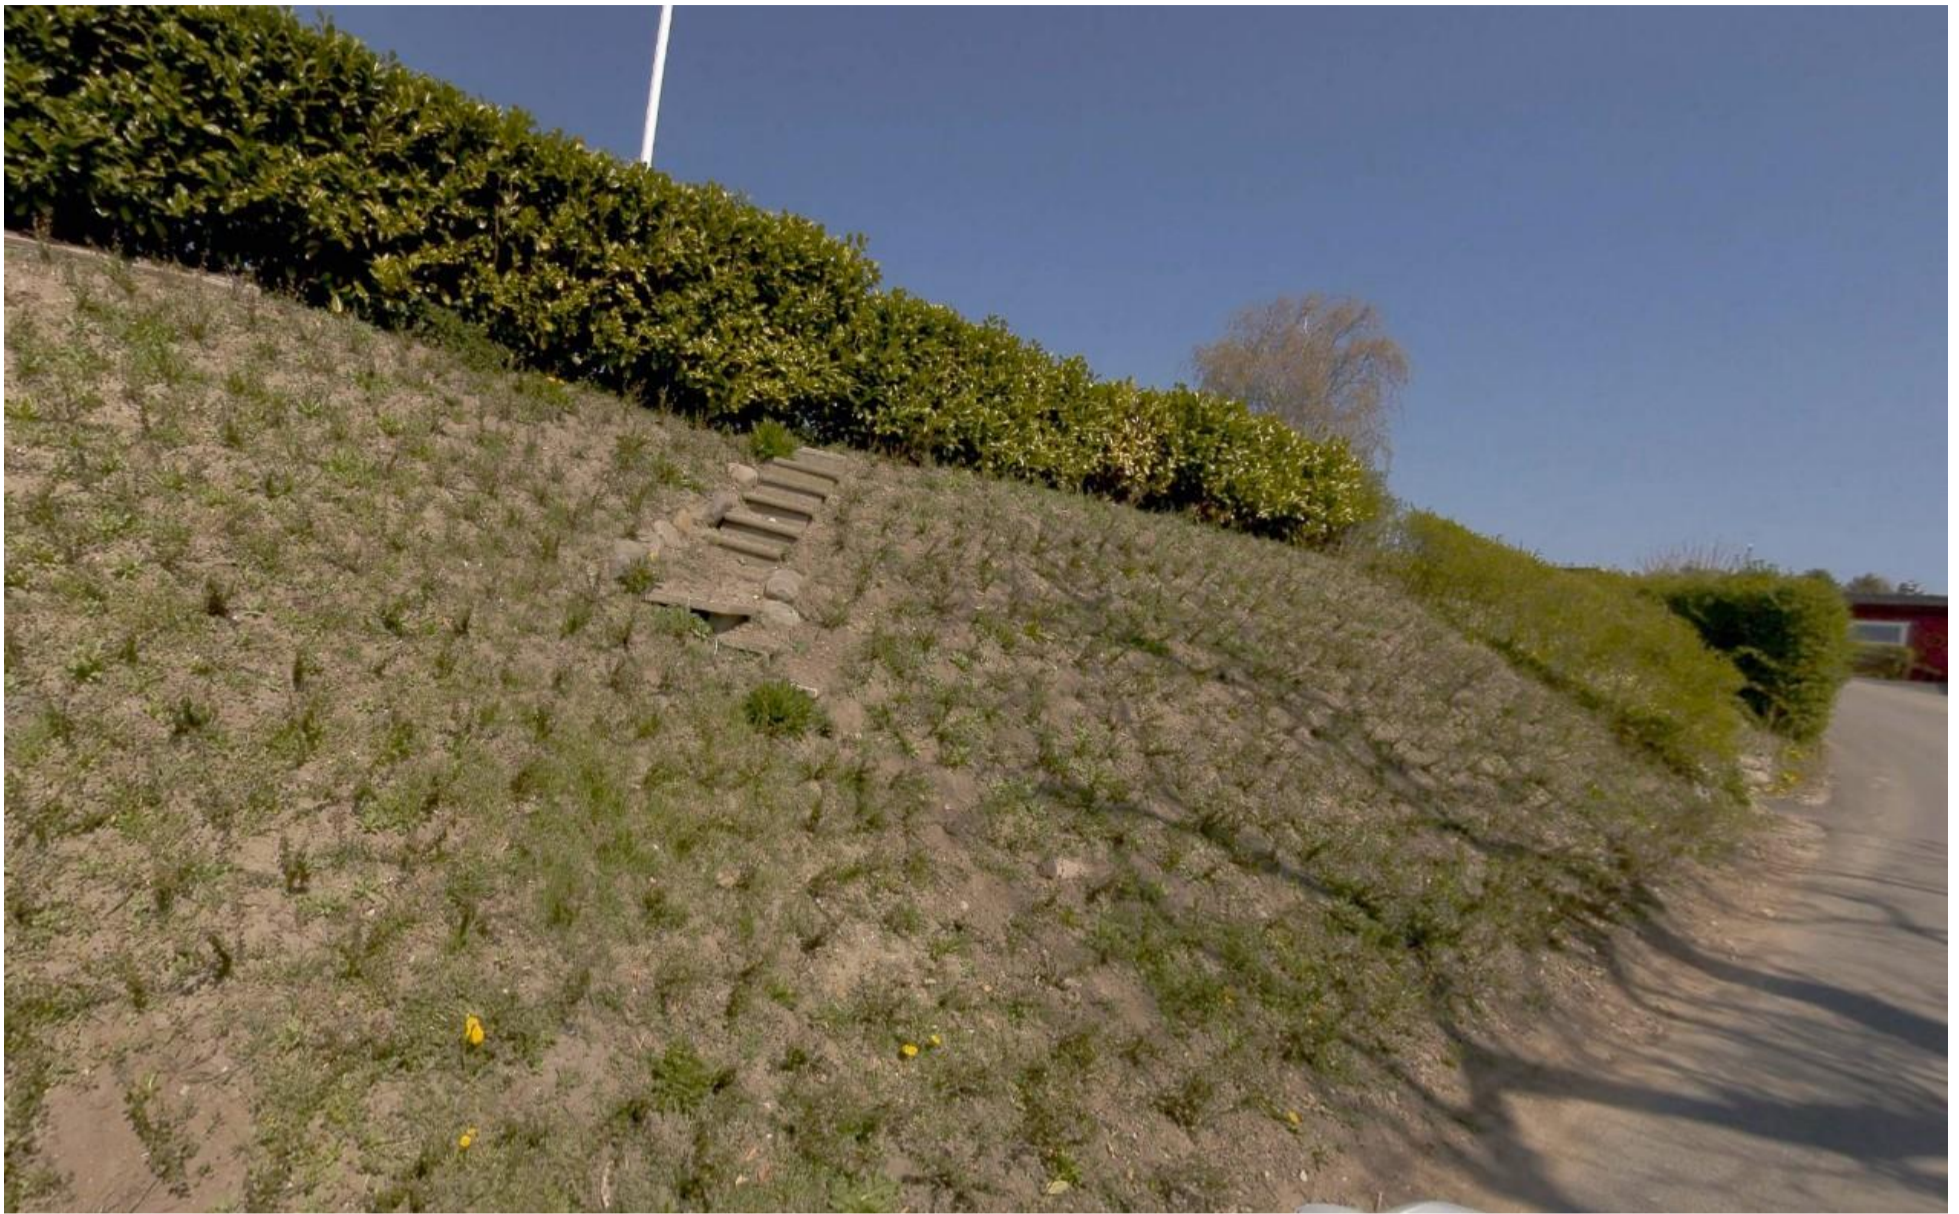
Skrænt for Violvænget 7 med delvist nedlagt trappe.

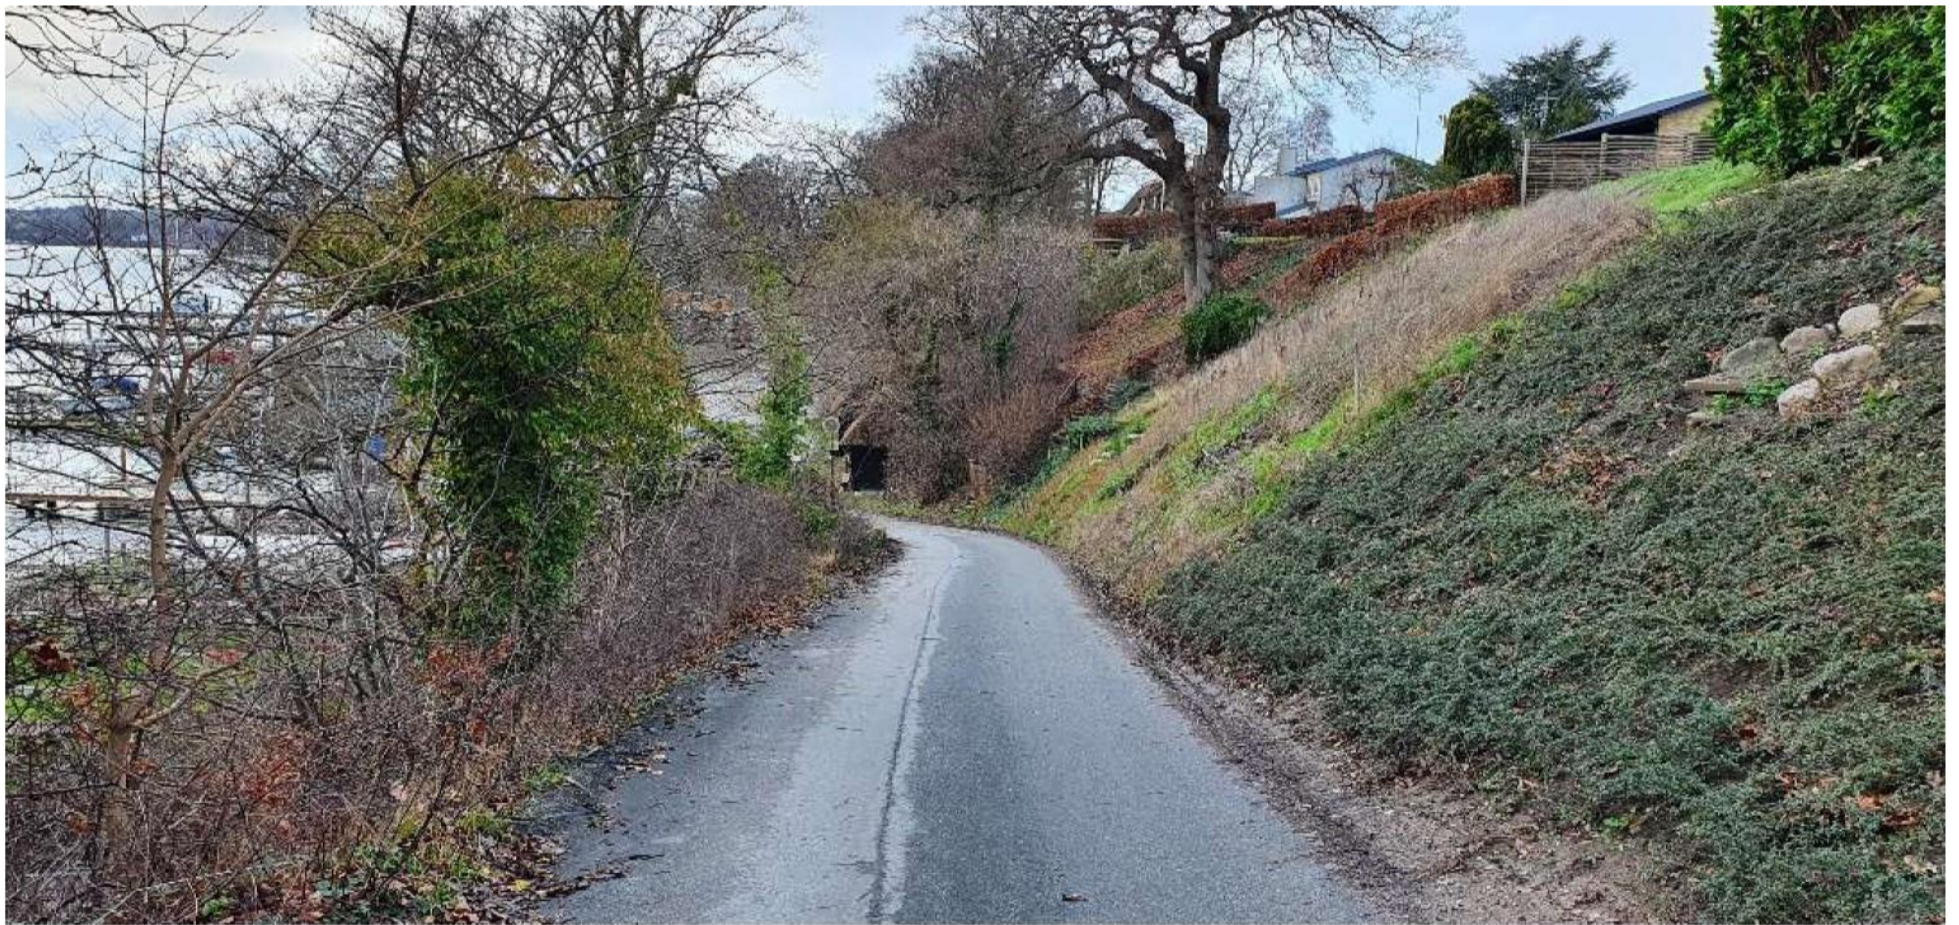
Gambøtvej set oppefra midt på den sydligste strækning. Til højre ses skrænt for hhv. Violvænget 7, 9 og 10.
