Fotos fra Gambøtvej

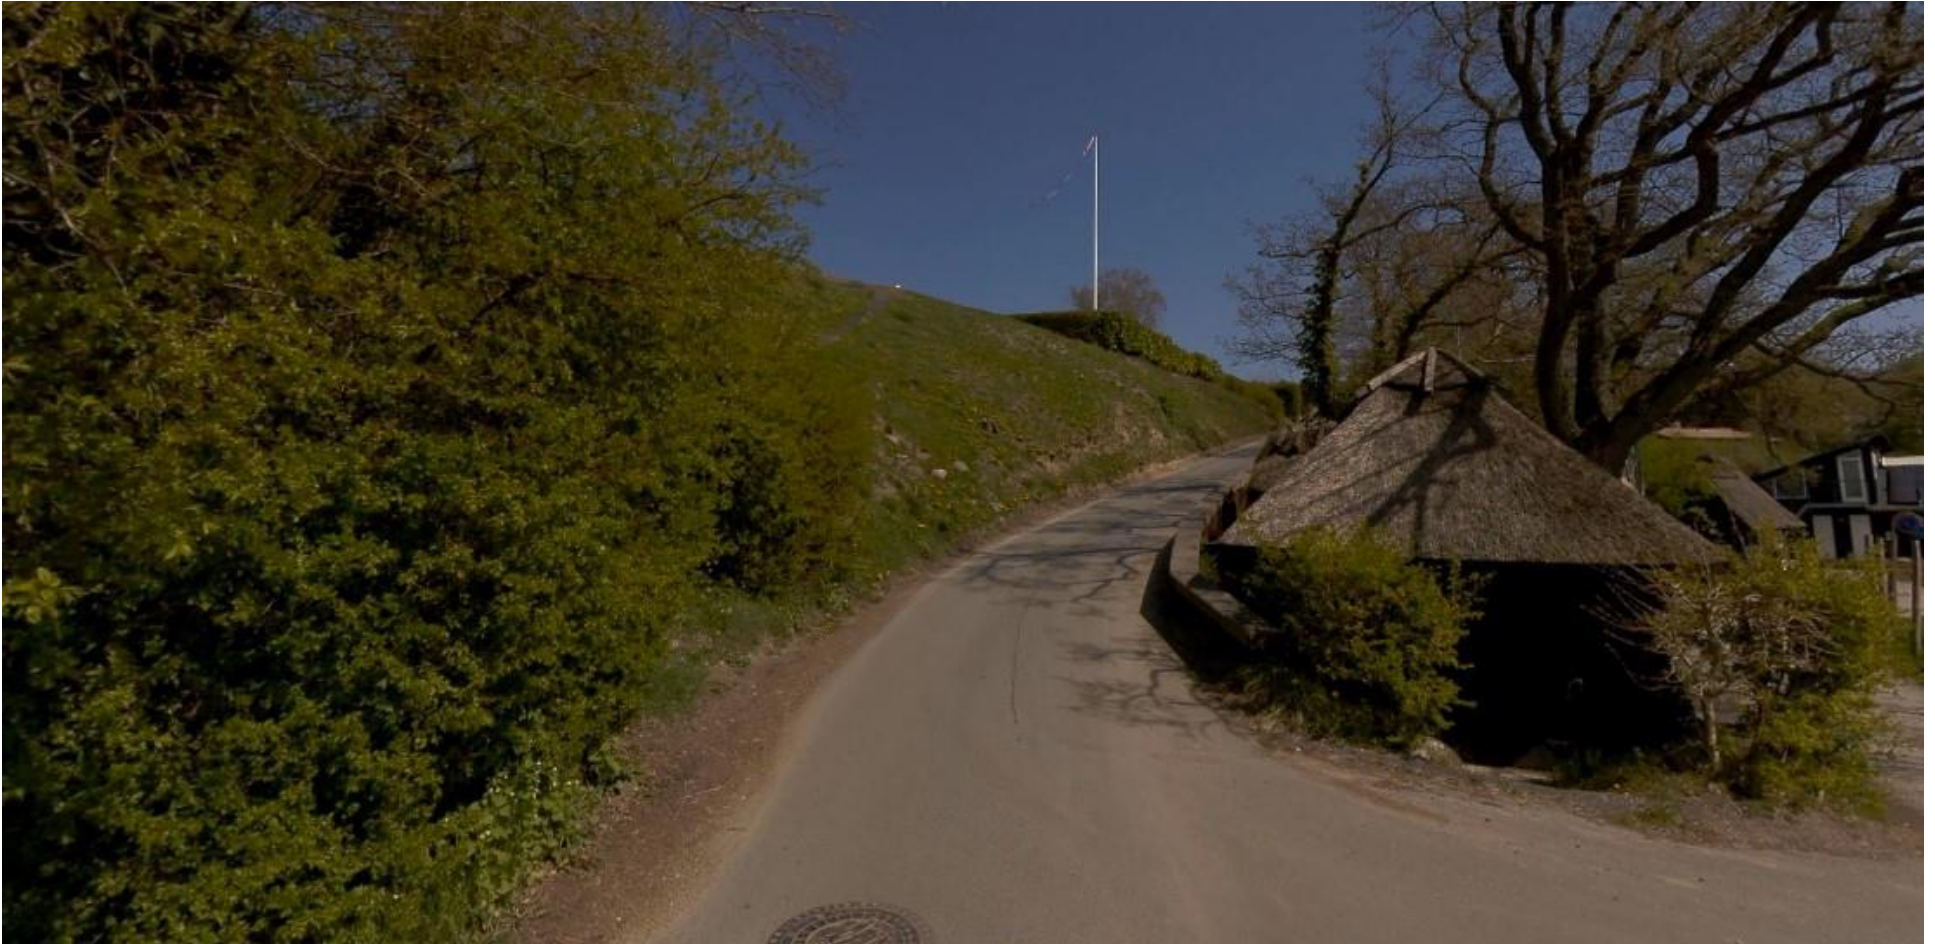
Gambøtvej set fra bunden. Fra venstre ses skrænt for hhv. Violvænget 10, 9 og 7. Til højre ses bevaringsværdige egetræer og fiske- og redskabshytter.

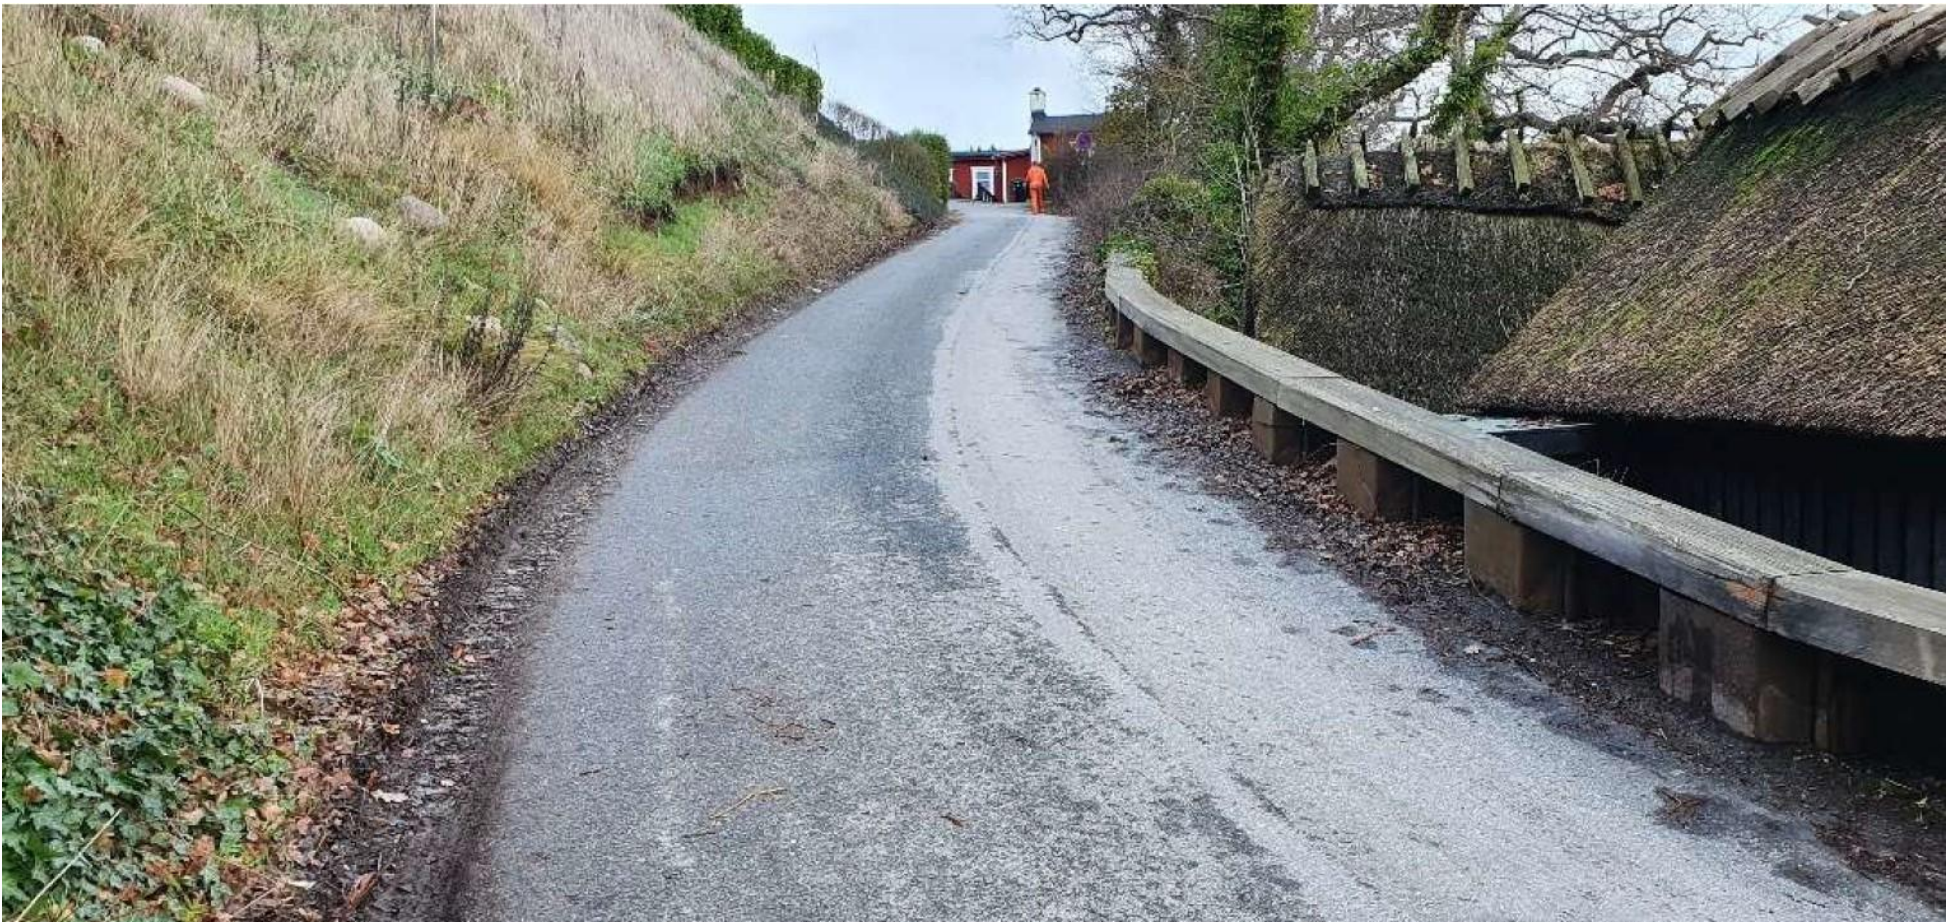
Gambøtvej med begrænsning mod syd af eksisterende spuns og bevaringsværdige fiske- og redskabshytter.

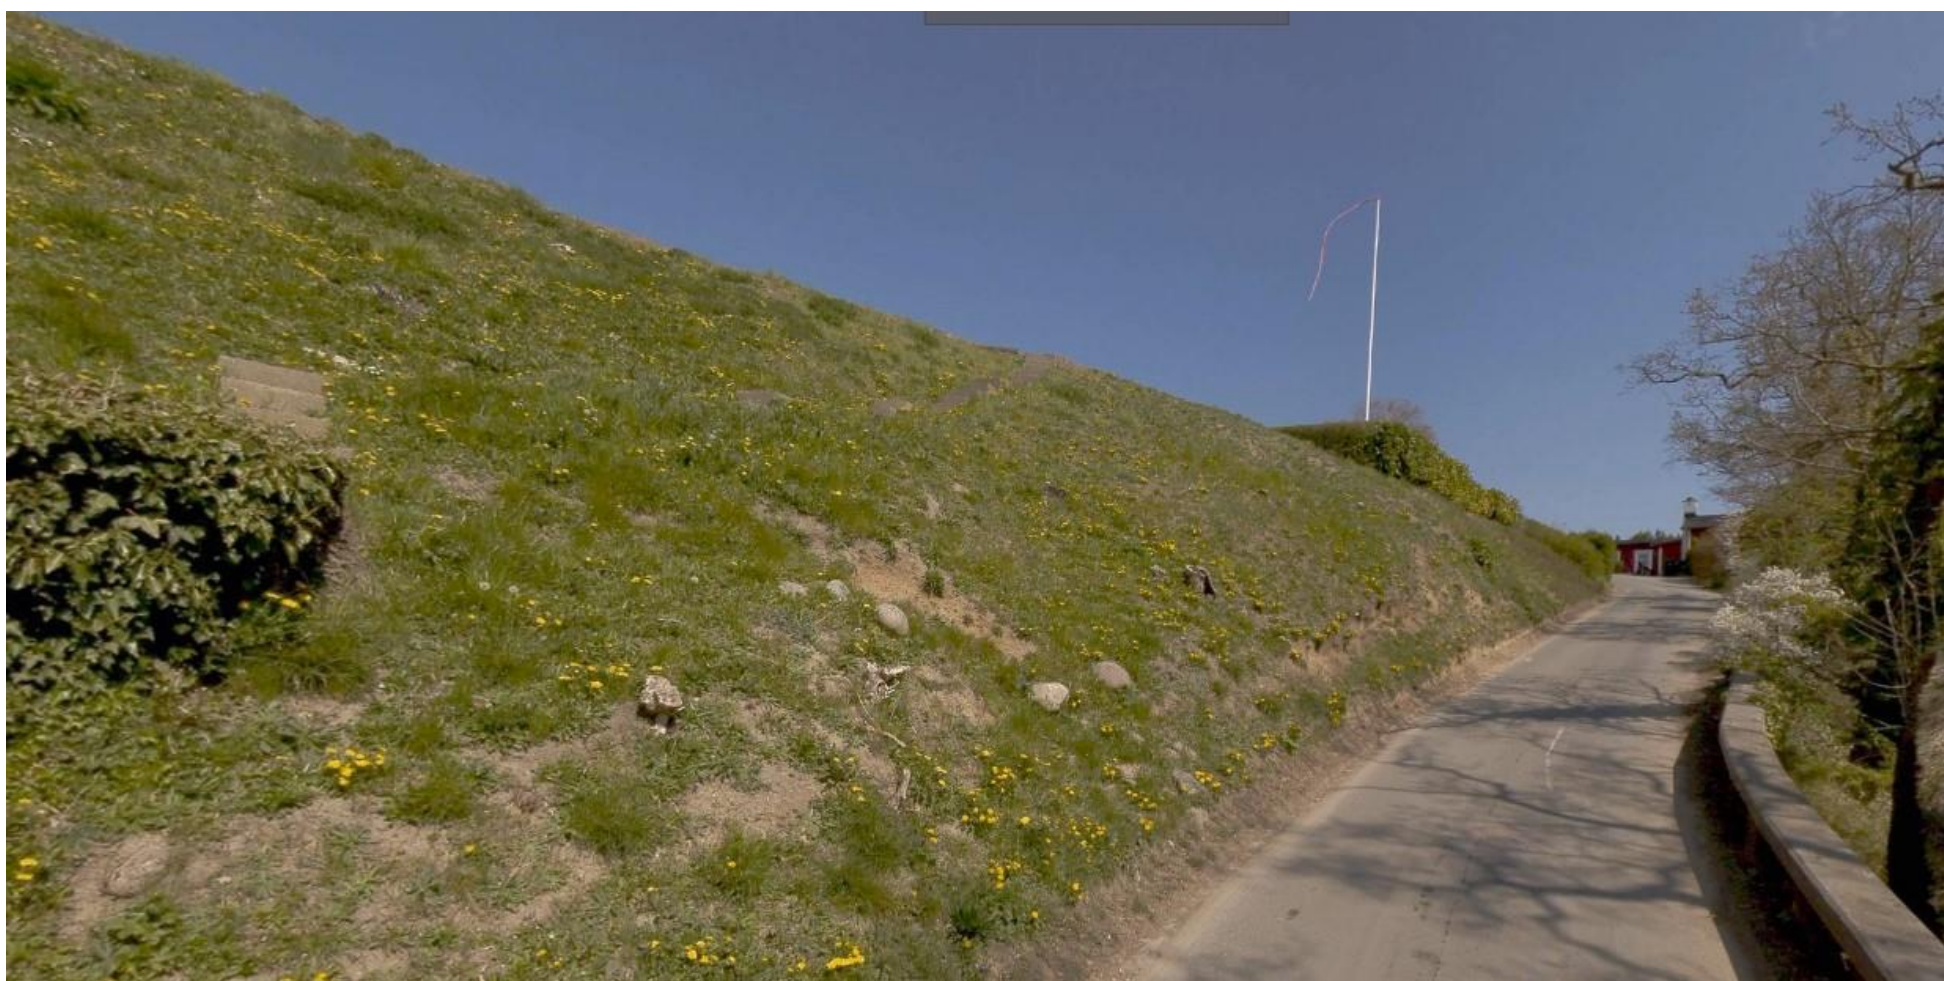
Skrænt for Violvænget 9.

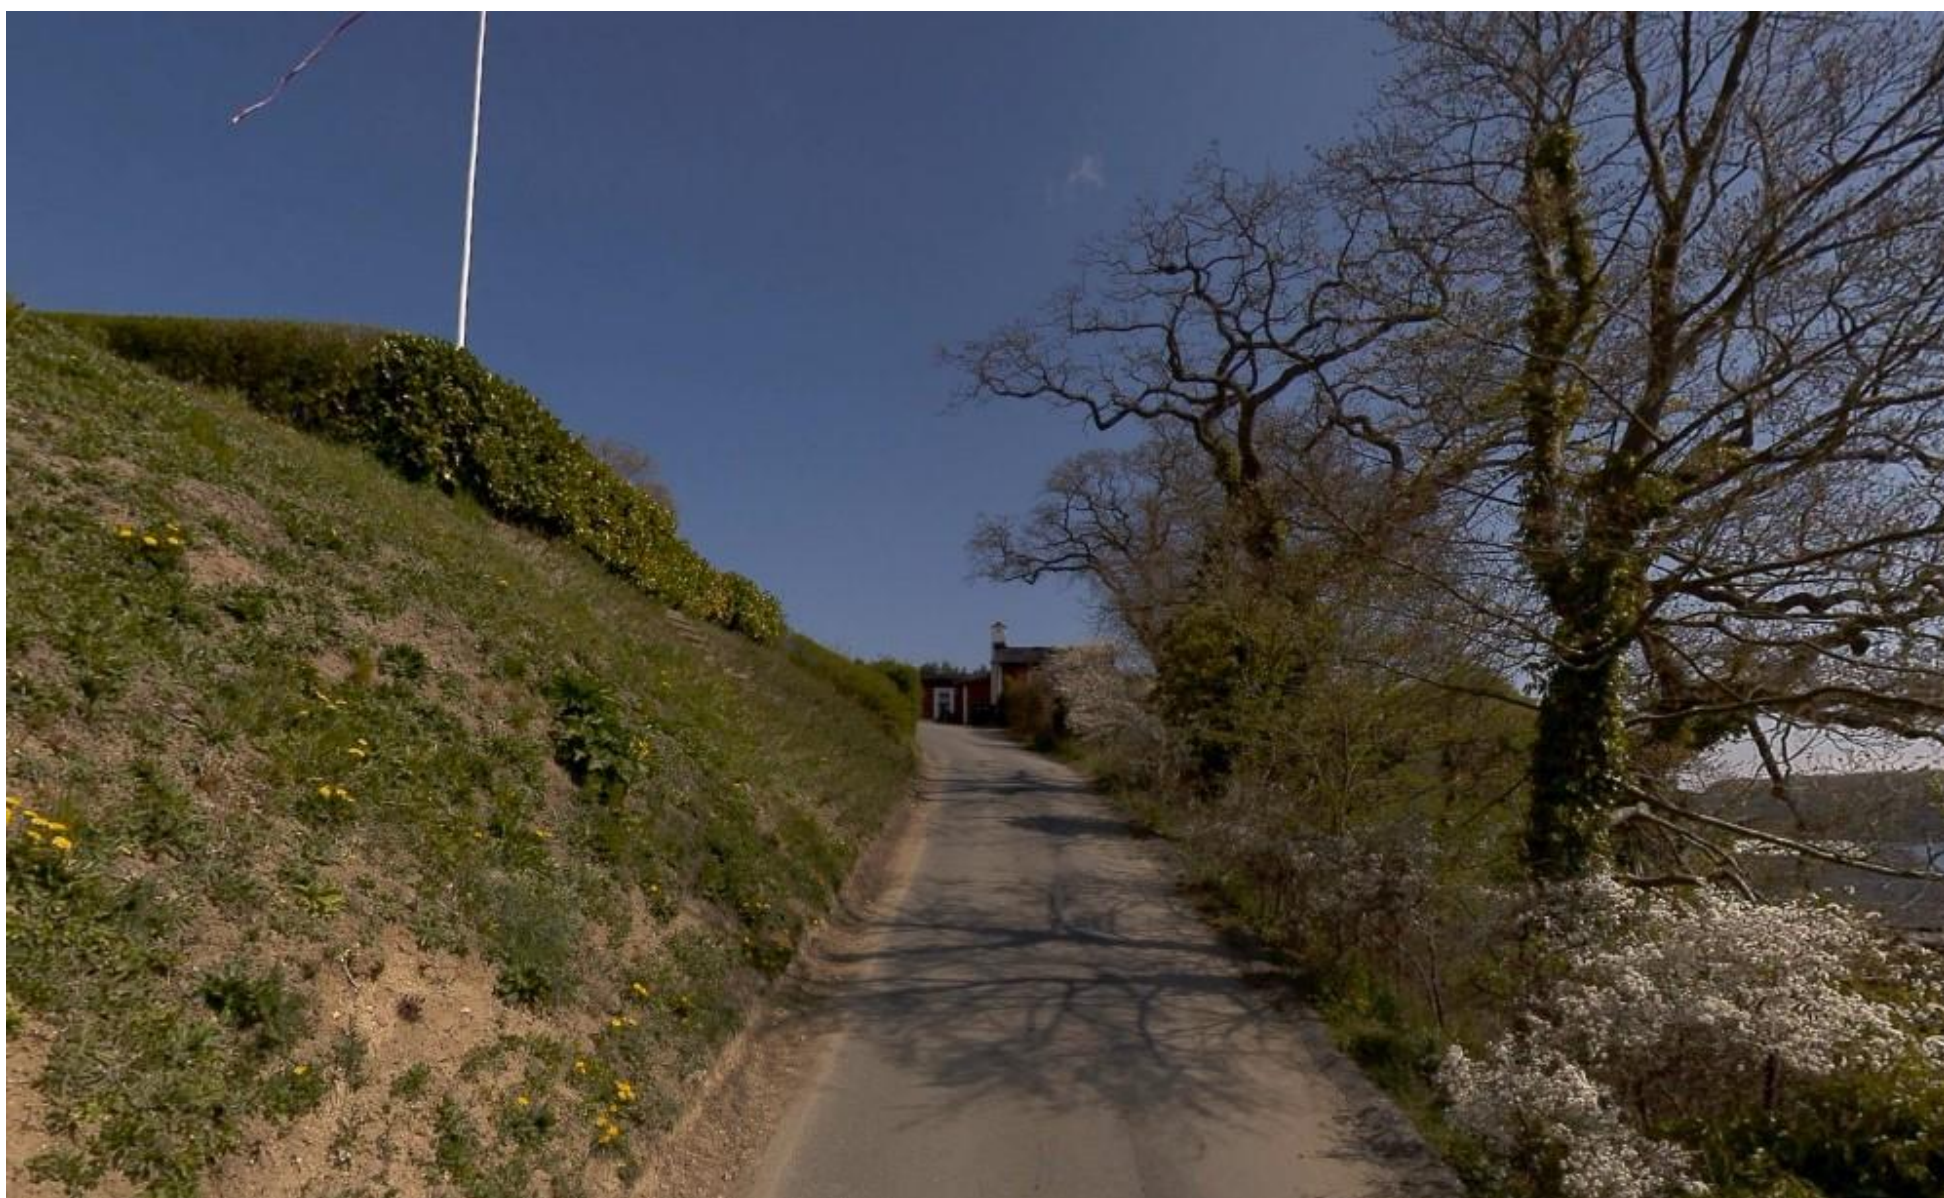
Gambøtvej set nedefra midt på sydligste strækning. Fra venstre ses skrænt for Violvænget 9 og 7. Til højre ses bevaringsværdige egetræer.

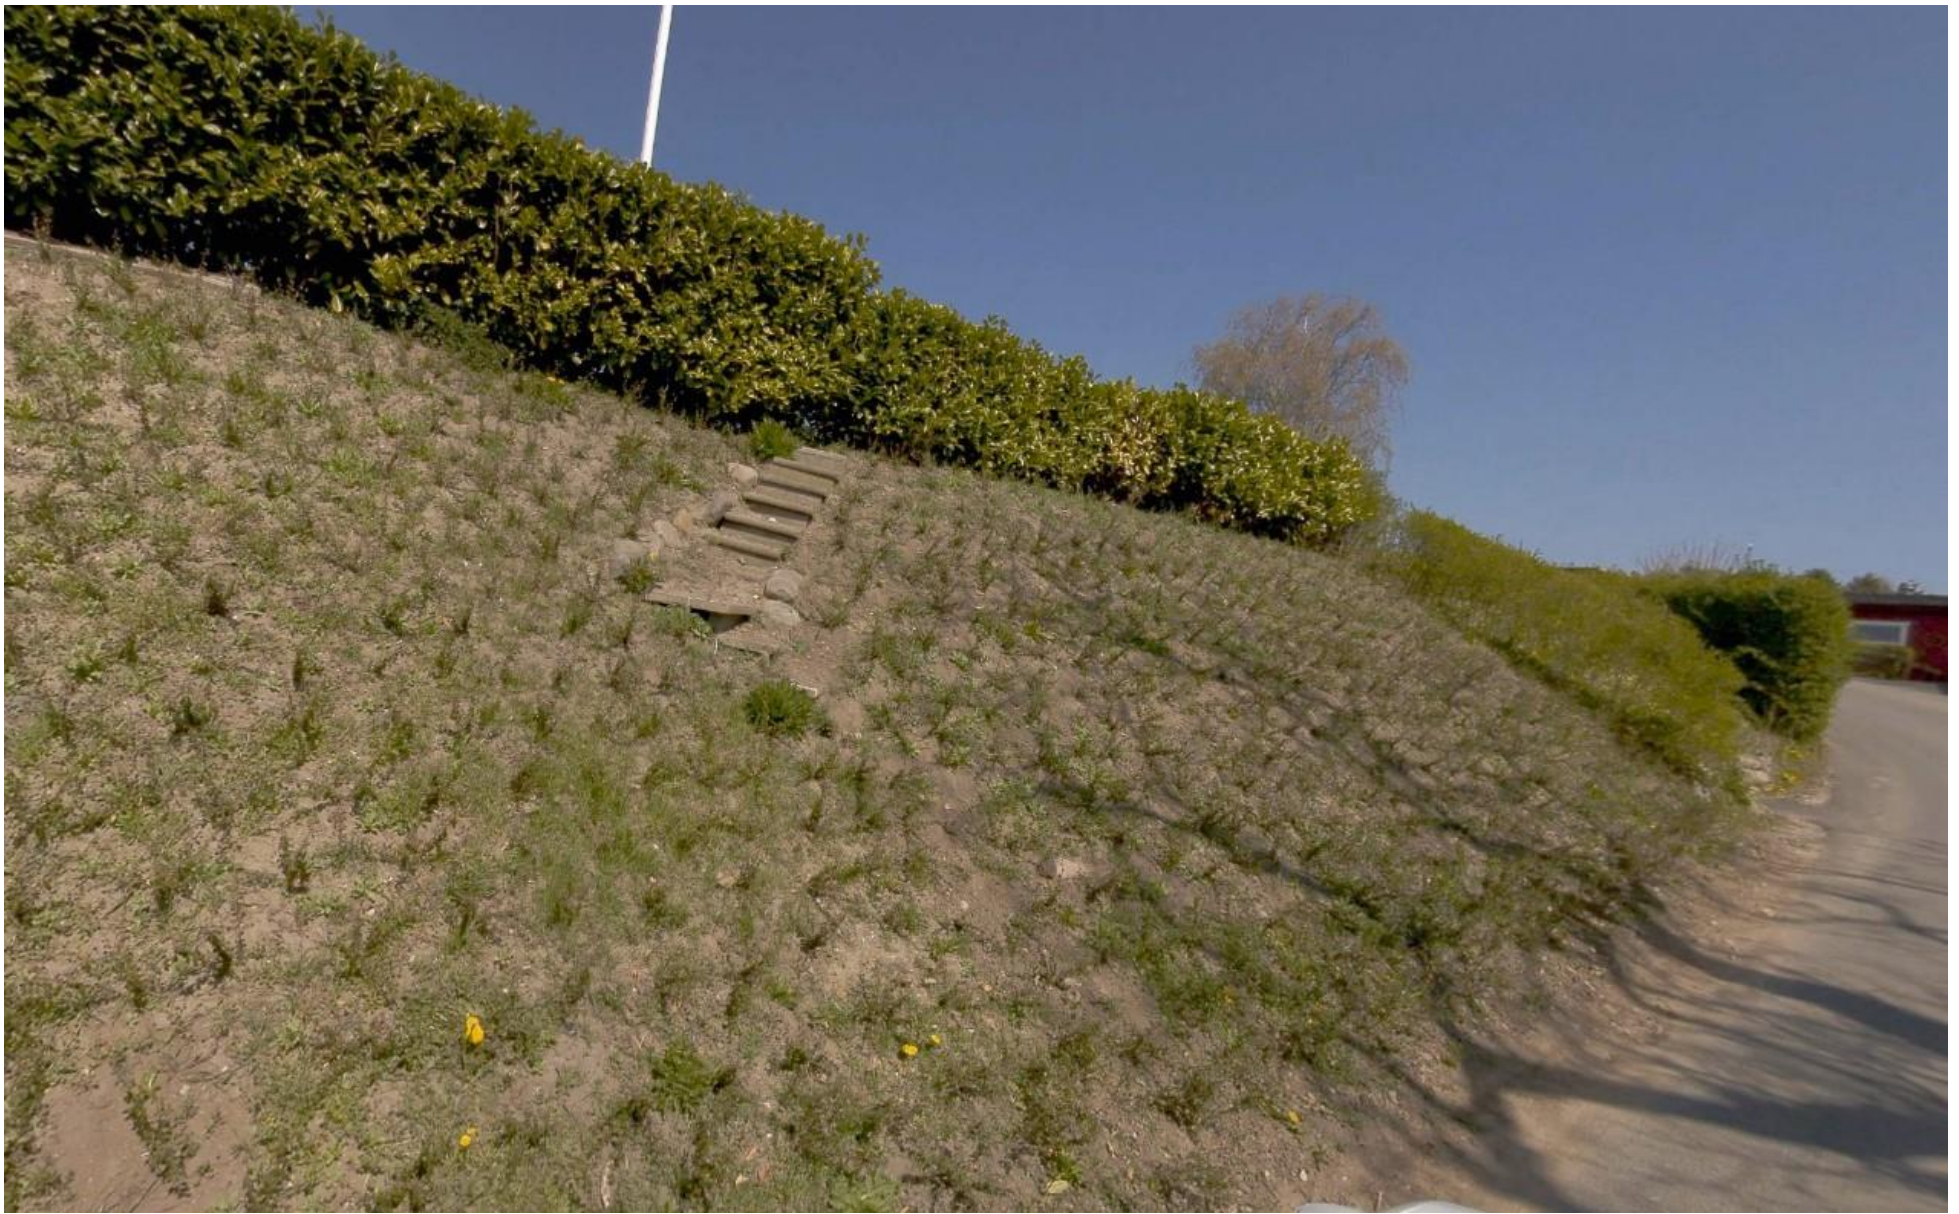
Skrænt for Violvænget 7 med delvist nedlagt trappe.

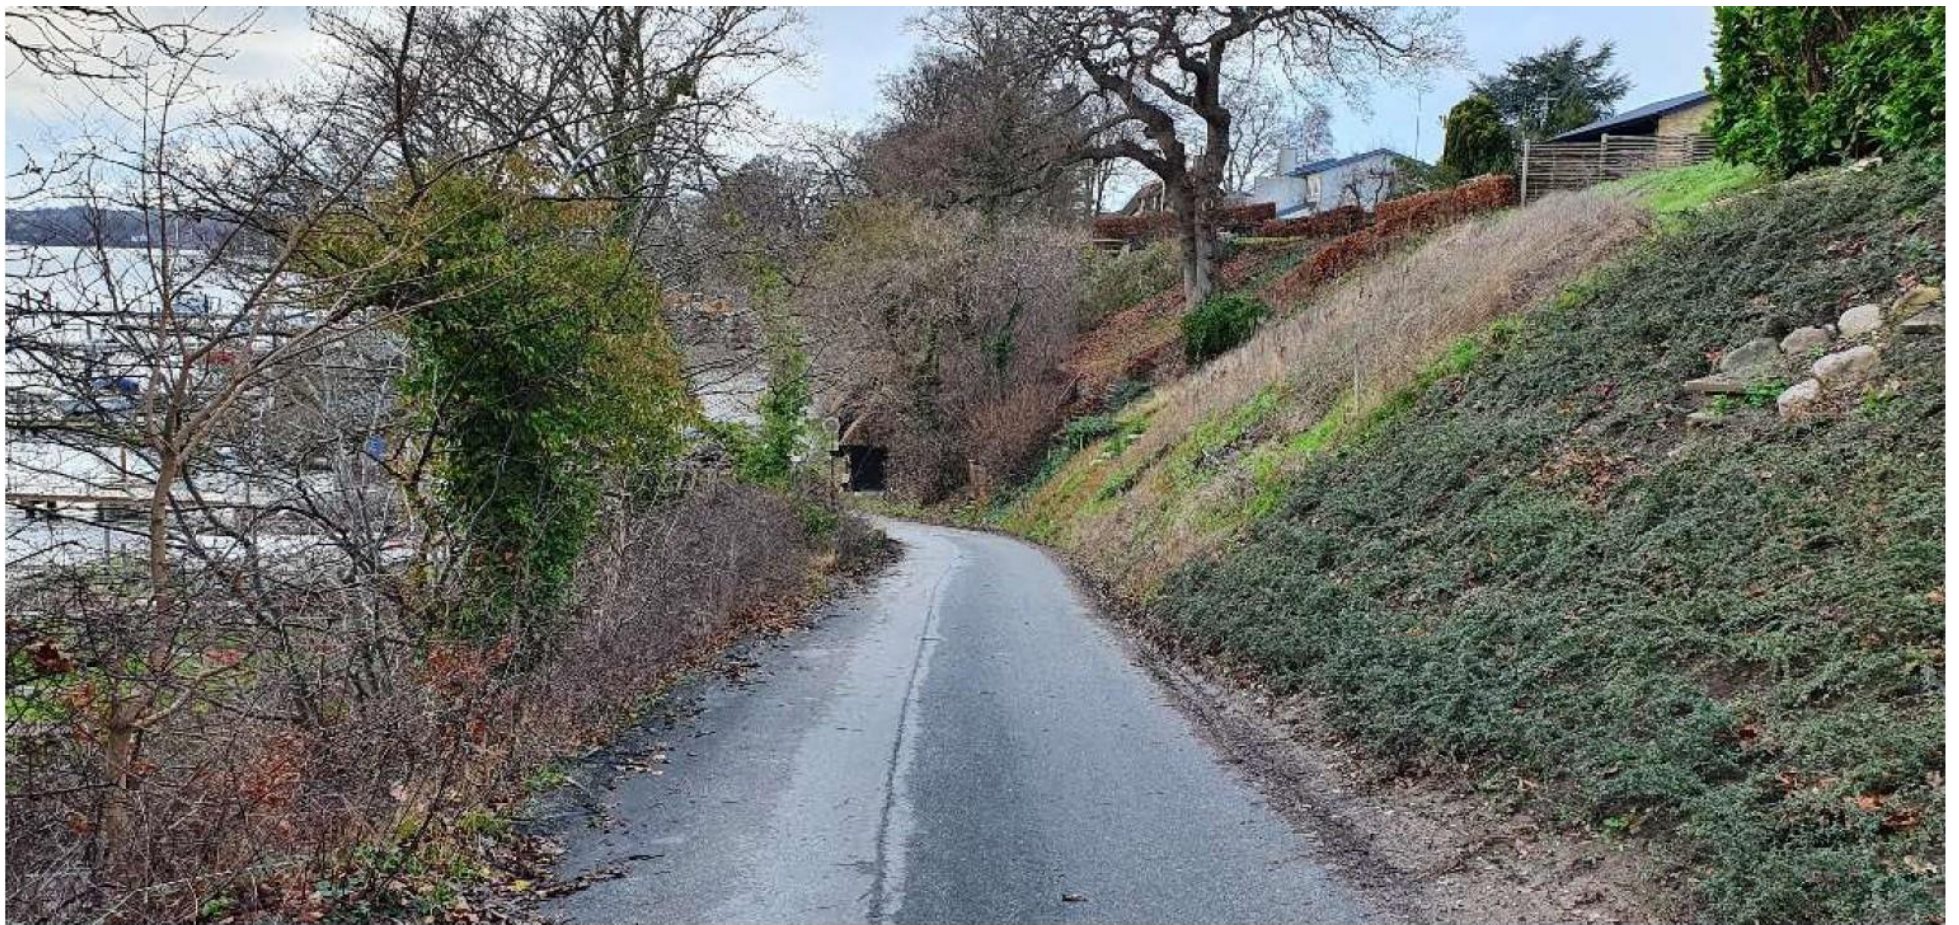
Gambøtvej set oppefra midt på den sydligste strækning. Til højre ses skrænt for hhv. Violvænget 7, 9 og 10.

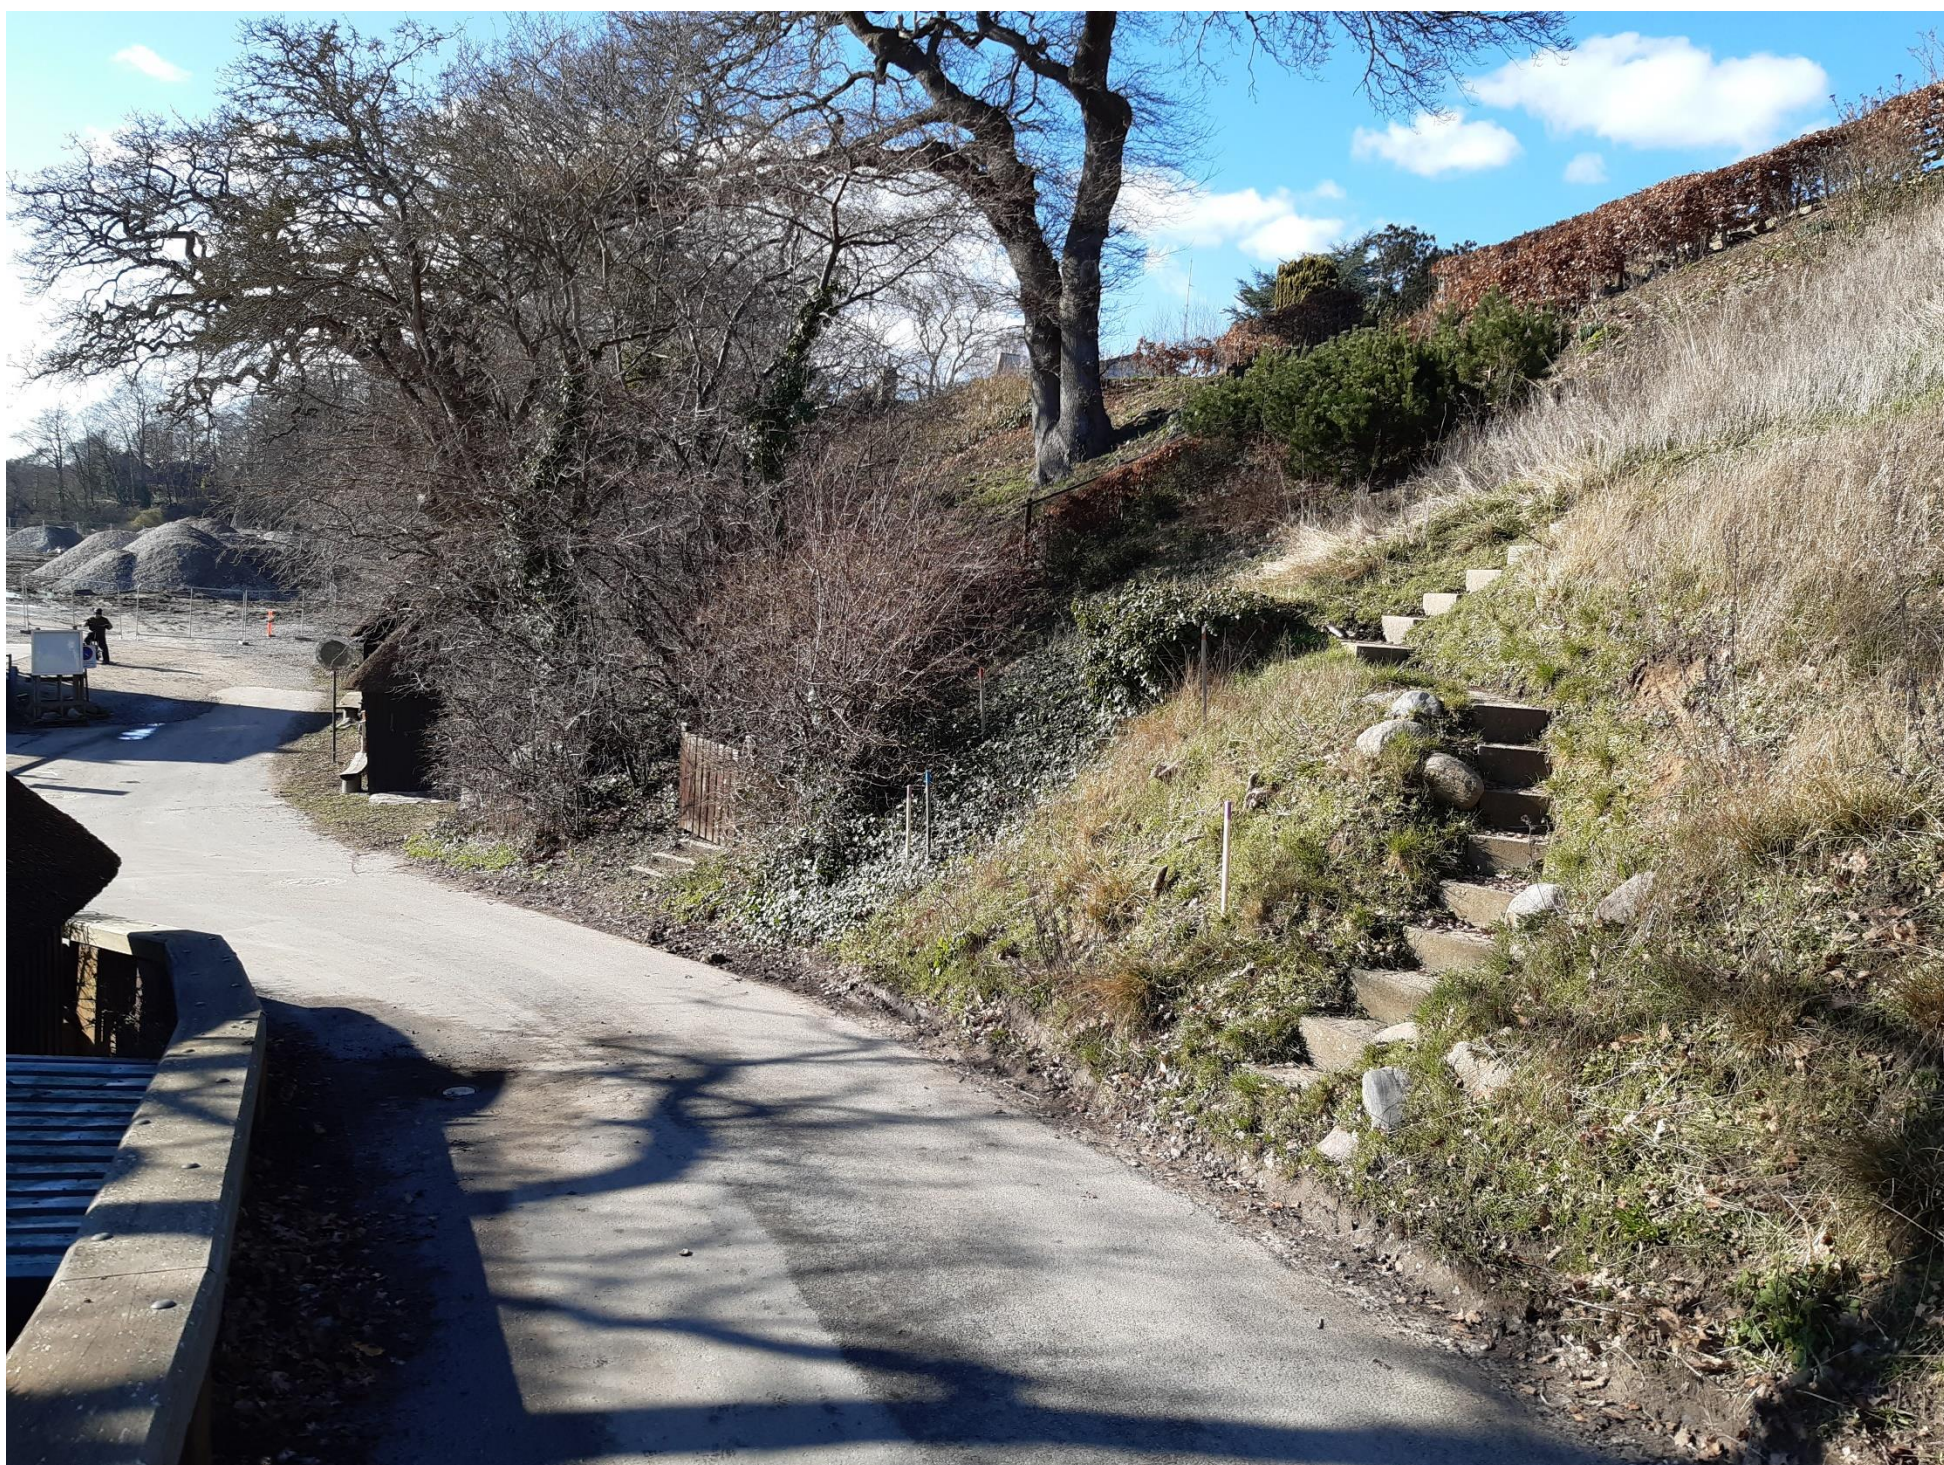
Gambøtvej set oppefra ved bunden af Gambøtvej. Til højre ses skrænt mod Violvænget 9 med eksisterende trappe og skrænt mod Violvænget 10 med trappe og låge.
