BRANDTEKNISK NOTAT

ALDERSRO PLEJECENTER: NR 4 (CENTERDEL) OG NR 8 (DEMENSASFSNIT)

Projekt navn **Svendborg kommune – Udredning brandforhold ved 2 plejehjem**
Projekt nr. **1100049740 – RDK2021N01473**
Modtager **Svendborg kommune**
Dokumenttype **Notat**
Dato **2023-08-14**
Version **01**
Udarbejdet af **CAM, JDH**
Kontrolleret af **AXJ**
Godkendt af **THOMJ**
Bilag

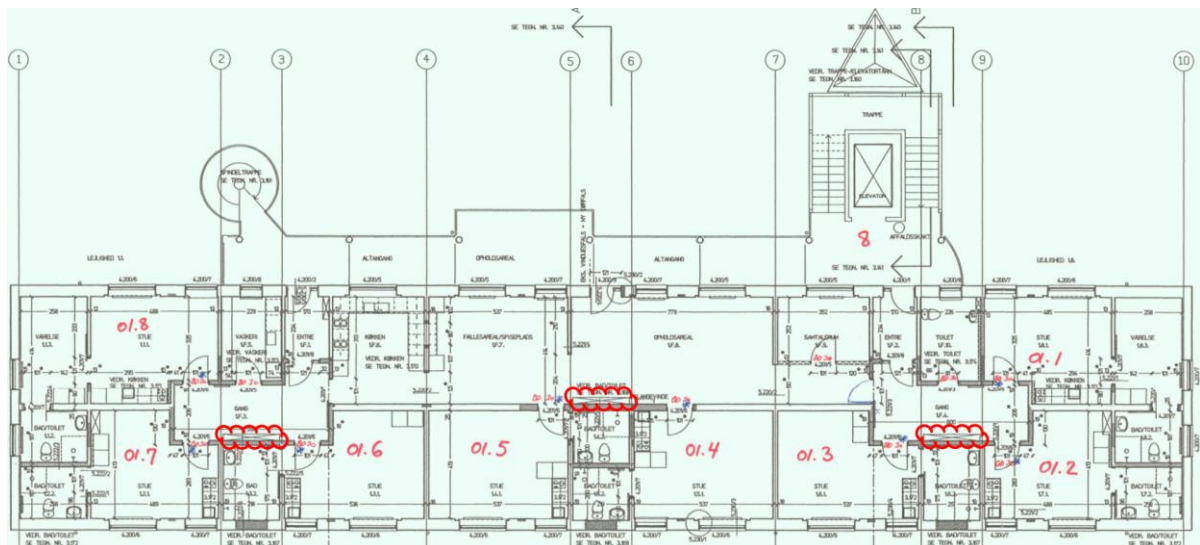
I bygningen er der i stueetage, 1. sal og 2. sal mulighed for at åbne en inspektionslem ved de 3 steder, hvor hovedparten af den lodrette installationsføring er placeret (se "skyer" på skitsen herunder).

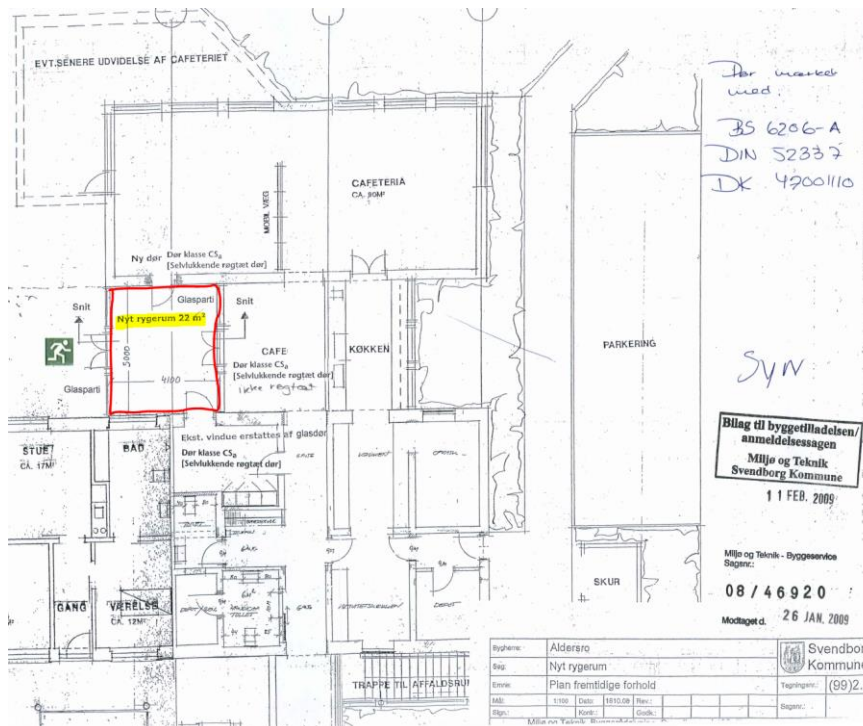
I 2009 er der givet byggetilladelse til en mindre tilbygning på 22 m², indrettet til rygerum (se skitse herunder). Denne tilbygning anses ikke for en større ombygning i forbindelse med denne redegørelse af brandforholdene på plejecenteret.

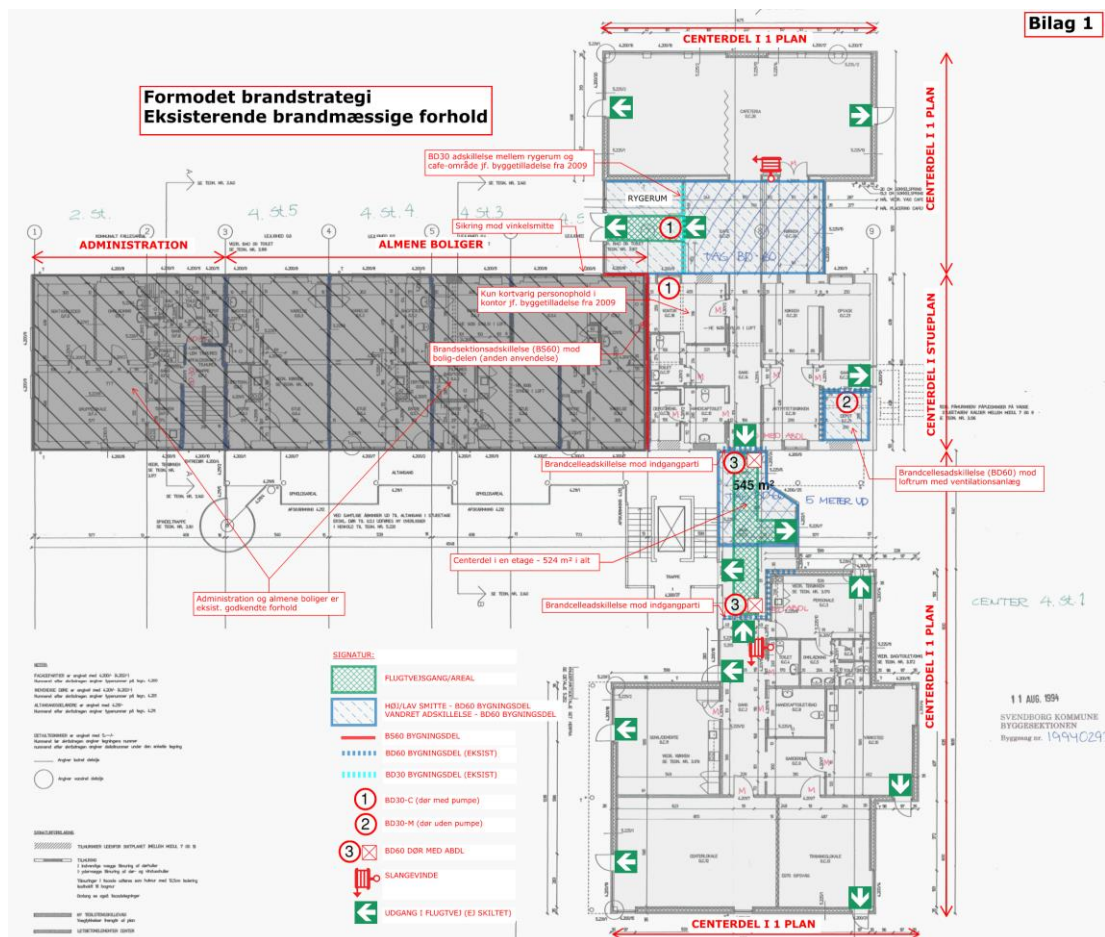
Figur 2 – Dagcenter

Dagcenteret er udlagt uden sektionsskillelser.

Dagcenter er adskilt fra boligdelen via eksist. væg mod boenheder og eksist. dæk over stueetagen.

Væg mod boligdel er min. ½ stens murværk med forsatsvæg i gipsplader er angivet som BD60 konstruktion, brandcelleadskillelse, men vurderes at kunne opfylde kravet til brandsektionsskillelse (BS60).

Dæk mod overliggende bolig på 1. sal er ifølge tegninger fra ombygningen i 1995 udført med jernbeton/Romadæk (BS60).

Alle opholdsrum har udgang direkte til terræn i det fri, eller flugtmulighed i to retninger.

Nedenfor på figur 2 ses nuværende brandplan for dagcenteret – skitsen er vedlagt som bilag 1. Rygerum på 22 m² tilbygget i 2009, er tilføjet i forbindelse med denne redegørelse.

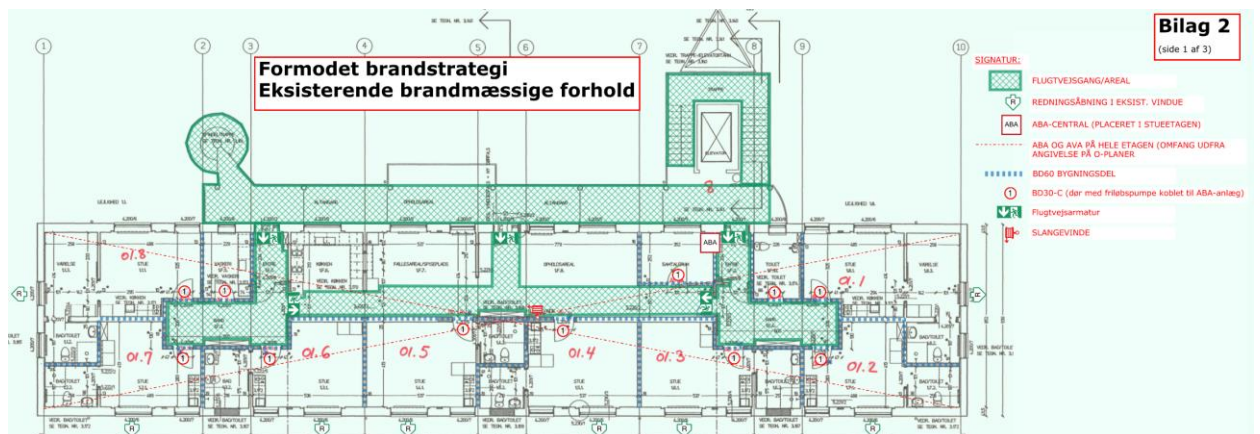
Figur 3 – Demensafsnit – 1. sal

Demensafsnit er udlagt uden lodrette sektionsskillelser, og eksist. etagedæk vurderes at være vandrette sektionsskillelser.

Eksist. etagedæk er BD60, dog krævet/aftalt opgraderet til BD90 lignende forhold, i forbindelse med myndighedsbehandlingen i 1992.

I forbindelse med indretningen til demensboliger i 1992, er der etableret udvendige altangange, med flugtvejstrapper i begge ender af altangangen.

Alle boenheder og opholdsrum har flugtvej via fællesområdet samt redningsåbning i facade.

Nedenfor på Figur 3 ses nuværende brandplan for demensafsnit 1. sal, kælder samt tagetage, hvor brandceller mv. er angivet ud fra klassifikationen på døren til rummet – skitserne er vedlagt som bilag 2.
