Appendix A Registreringsrapport

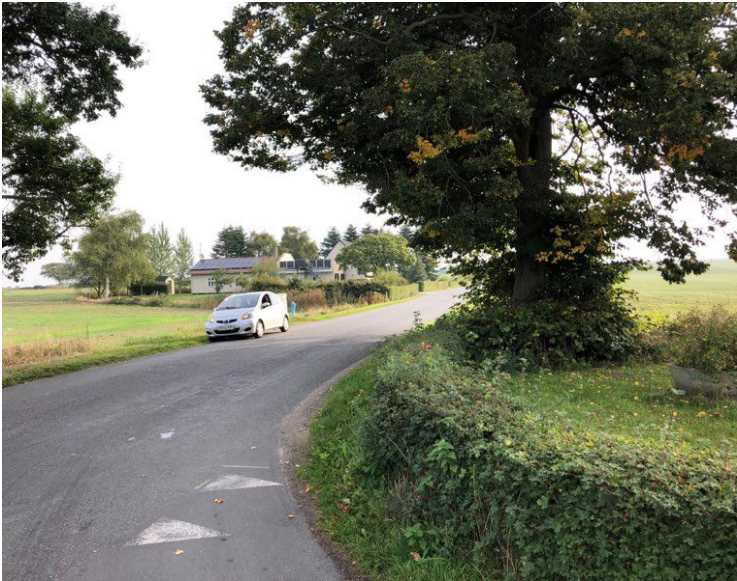
Observation number:	1
Observation(s):

Observation note:	<p>Problem: Dårlig oversigt fra Strammelse Gade mod Vornæsvej øst, grundet lavthængende grene.</p> <p>Løsning: Beskær grene i samarbejde med ejer Strammelse Gade 70.</p> <p>Overslag: 4.500 kr.</p> <p>Prioritering: 3</p> <p>OBS. Driftsopgave</p>
Coordinates:	55° 0' 50.32" N, 10° 34' 54.01" E (55.01398, 10.58167)

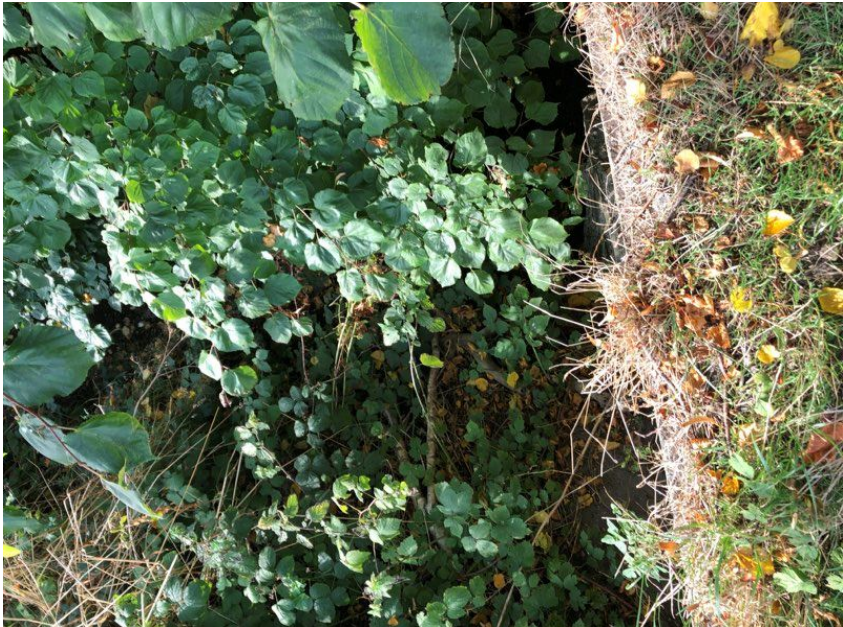
Observation number:	2
Observation(s):

Observation note:	<p>Problem: Dybt vandløb uden afskærmning tæt ved kørebane kant.</p> <p>Løsning: Opsætte 5-10 m autoværn.</p> <p>Overslag: 7.000 kr.</p> <p>Prioritering: 1</p>
Coordinates:	<p>55° 0' 51.44" N, 10° 34' 54.86" E (55.01429, 10.58191)</p>

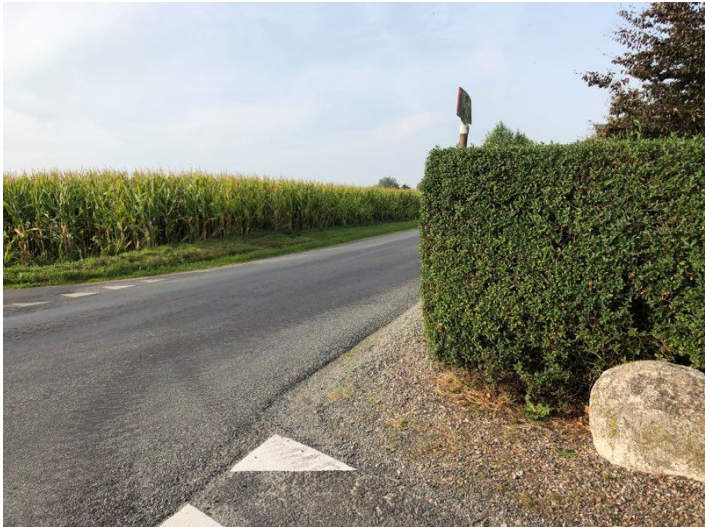
Observation number:	4
Observation(s):

Observation note:	<p>Problem: Ingen oversigt fra Flyvervej mod Vornæsvej vest og forringet oversigt mod Vornæsvej øst. Begge veje grundet beplantning.</p> <p>Løsning: Beskæring af hæk på Vornæsvej 32, samt udstedelse af servitut på hjørnet. Mod øst, kan de lavt hængende grene fra træ på Flyvervej 2 beskæres i samarbejde med ejer.</p> <p>Overslag: 10.000 kr.</p> <p>Prioritering: 2</p> <p>OBS. driftsopgave.</p>
Coordinates:	<p>55° 0' 39.61" N, 10° 34' 14.99" E (55.011, 10.57083)</p>

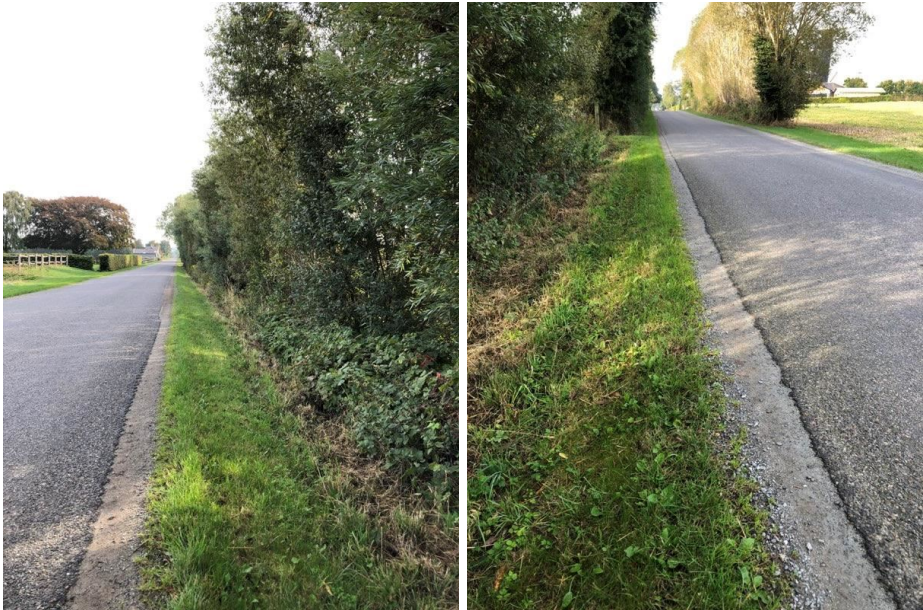
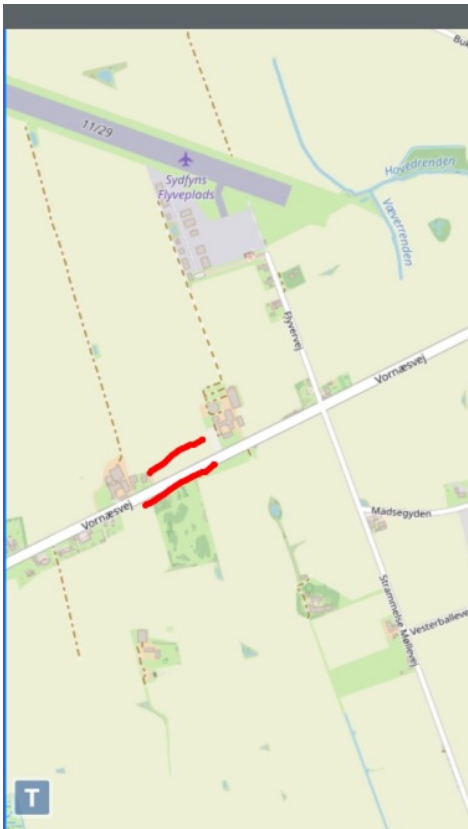
Observation number:	5
Observation(s):

Observation note:	Problem: Smal (ca. 35 cm) rabat, derefter skråning ned til grøft, dog ikke en dyb grøft. Løsning: Opfyldning af grøft. Overslag: 15.000 kr. Prioritering: 4
Coordinates	55° 0' 35.06" N, 10° 34' 0.12" E (55.00974, 10.5667)

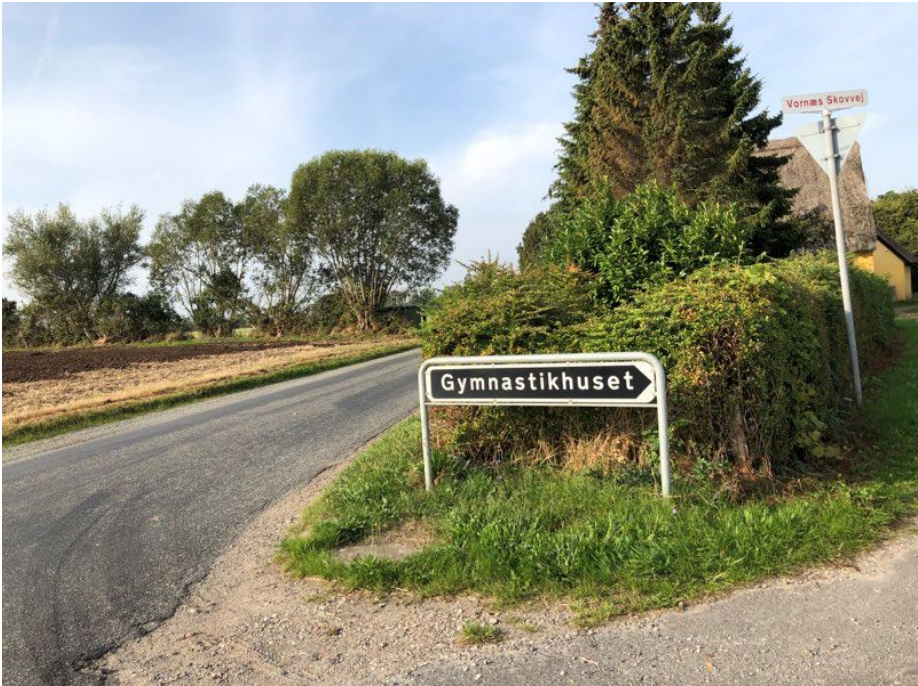
Observation number:	7
Observation(s):	<div>

</div>
Observation note:	<p>Problem: Vornæs Skovvej tilslutter Vornæsvej med en meget skarp vinkel. Der er ingen oversigt fra Vornæs Skovvej mod vest af Vornæsvej.</p> <p>Løsning: Opsætte trafikspejl på Vornæsvej. Alternativt ændre på tilslutningsvinkel eller lukke vejen (og sende trafikken ad Søren Lolks Vej i stedet).</p> <p>Overslag: 2.000 kr.</p> <p>Prioritering: 2</p>
Coordinates:	55° 0' 25.07" N, 10° 33' 24.62" E (55.00696, 10.55684)

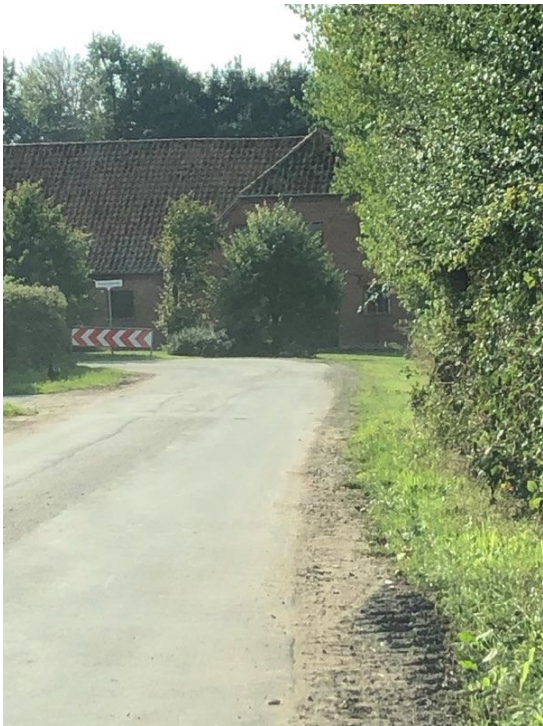
Observation number:	14
Observation(s):

Observation note:	<p>Problem: O41 tavle står halvt skjult bag buske.</p> <p>Løsning: Flytte O41 tavlen 2-3 meter mod vest.</p> <p>Overslag: 1.000 kr.</p> <p>Prioritering: 4</p>
Coordinates:	<p>54° 58' 47" N, 10° 32' 0.18" E (54.97972, 10.53338)</p>

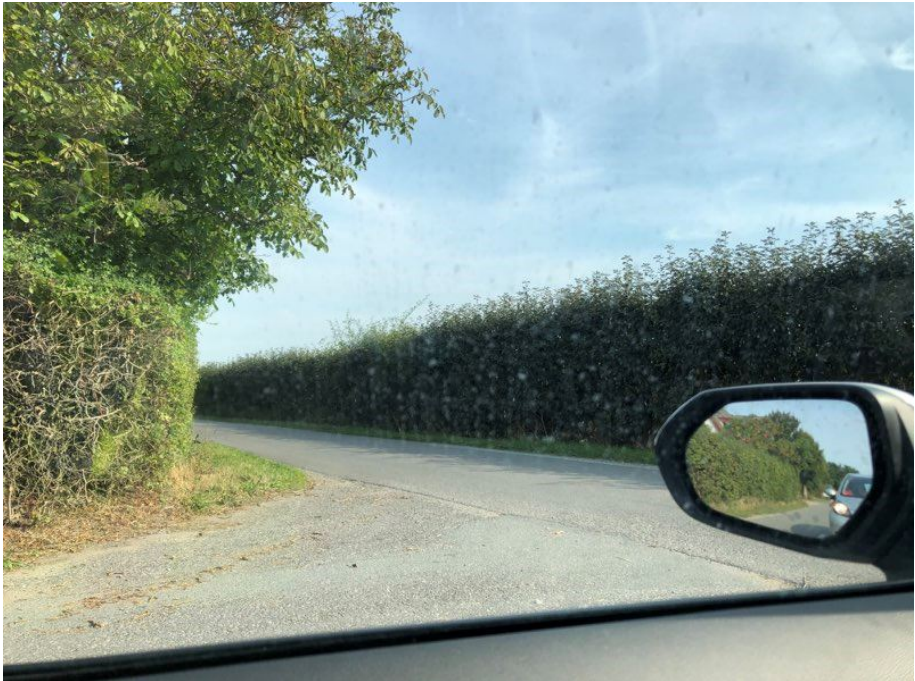
Observation number:	15
Observation(s):	<div>

</div>
Observation note:	<p>Problem: Dårlig oversigt fra Knasterhovvej mod Kragekærvej nord.</p> <p>Løsning: Beskærer beplantning langs Knasterhovvej 2A i samarbejde med ejer af grunden. Og udskifte defekt trafikspejl.</p> <p>Overslag: 7.000 kr.</p> <p>Prioritering: 2</p> <p>OBS. driftsopgave.</p>
Coordinates:	54° 58' 40.11" N, 10° 33' 13.64" E (54.97781, 10.55379)

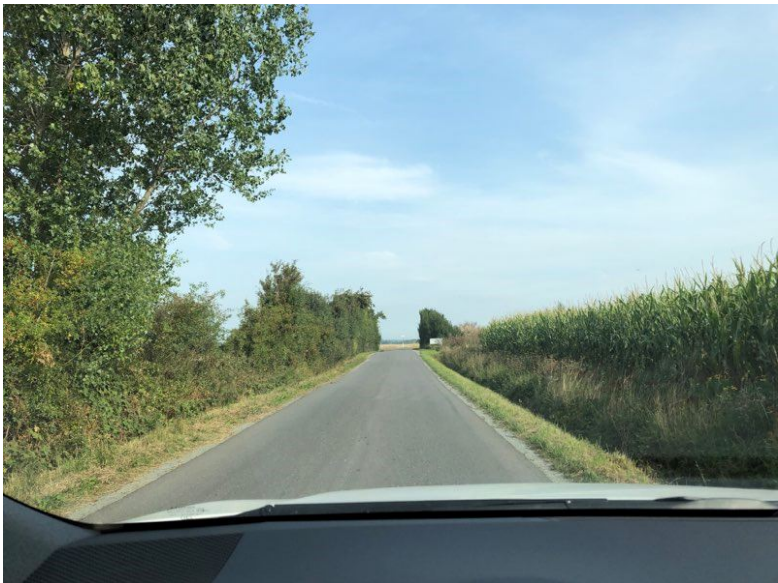
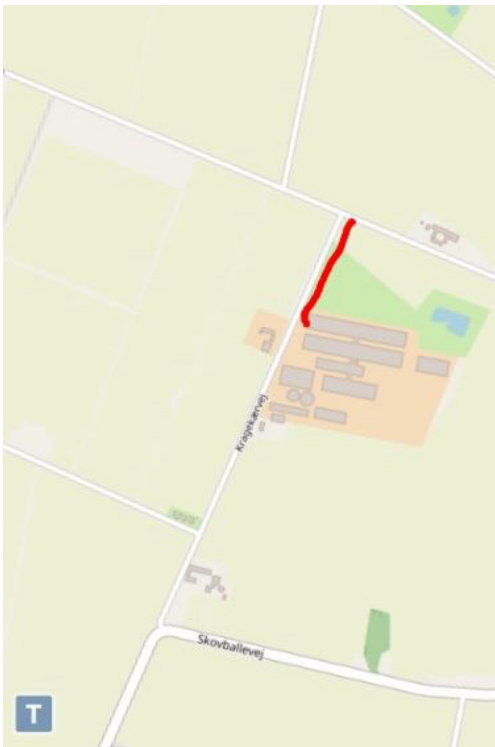
Observation number:	16
Observation(s):

Observation note:	<p>Problem: Smal rabat, med dyb grøft mod øst.</p> <p>Løsning: Omlæg grøft til trug.</p> <p>Overslag: 200.000 kr.</p> <p>Prioritering: 2</p>
Coordinates:	<p>54° 58' 59.54" N, 10° 33' 18.93" E (54.98321, 10.55526)</p>

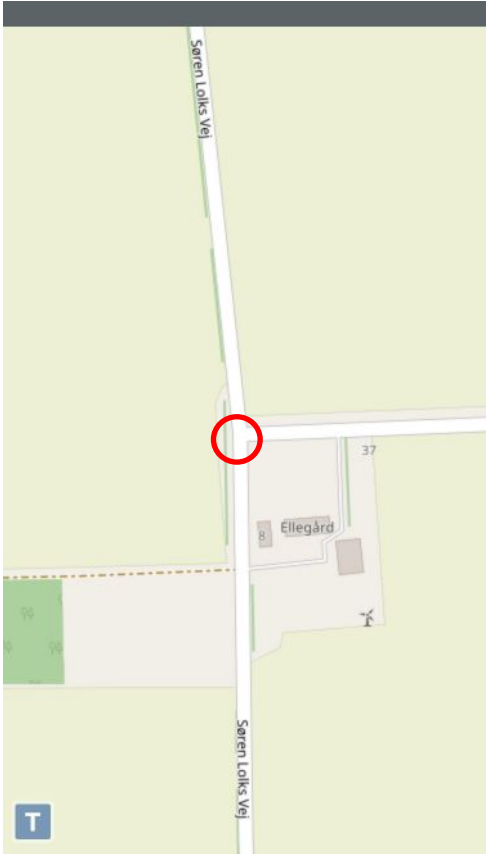
Observation number:	17
Observation(s):

Observation note:	<p>Problem: Dårlig oversigt fra Udflyttervej mod Søren Lolks Vej syd.</p> <p>Løsning: Hæk på hjørnet af Søren Lolks Vej 8 beskæres i samarbejde med ejer af grunden, og der udstedes en servitut. Der kan evt. opsættes et trafikspejl.</p> <p>Overslag: 7.000 kr.</p> <p>Prioritering: 2</p> <p>OBS. driftsopgave</p>
Coordinates:	54° 59' 8" N, 10° 31' 55.81" E (54.98556, 10.53217)

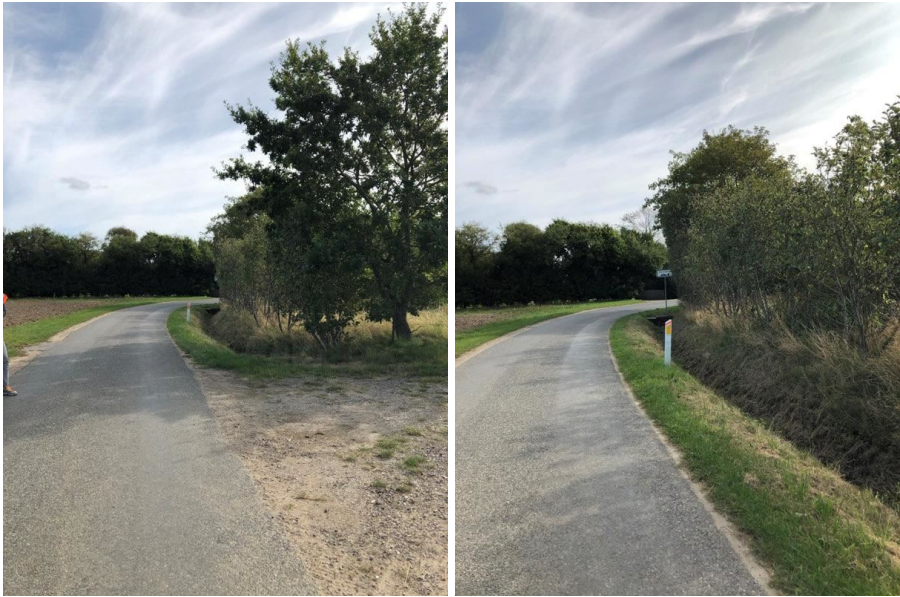
Observation number:	19
Observation(s):

Observation note:	Problem: Byskilt står skjult i sving. Løsning: Flytte byskiltet ca. 50 m mod vest. Overslag: 1.000 kr. Prioritering: 4
Coordinates:	54° 58' 22.28" N, 10° 32' 50.46" E (54.97286, 10.54735)

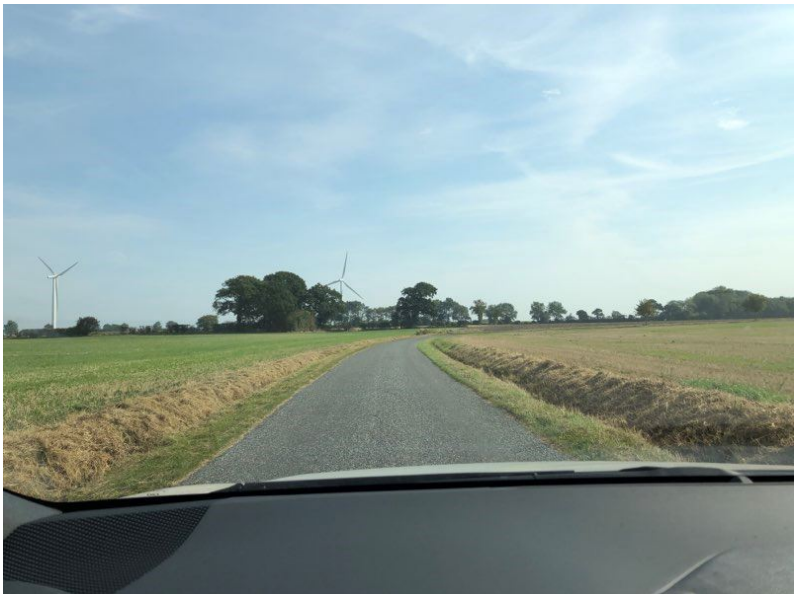
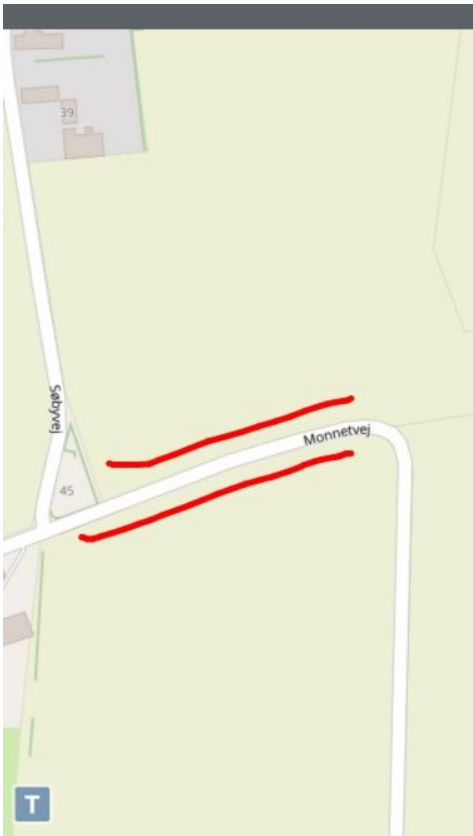
Observation number:	20
Observation(s):

Observation note:	<p>Problem: Smal vej med smalle rabatter på begge sider, og grøfter tæt på kørebane kant. Det er ikke meget plads til krydsende trafik.</p> <p>Løsning: Omlæg grøfter til trug.</p> <p>Overslag: 270.000 kr.</p> <p>Prioritering: 2</p>
Coordinates:	<p>54° 57' 46.35" N, 10° 34' 9.05" E (54.96288, 10.56918)</p>

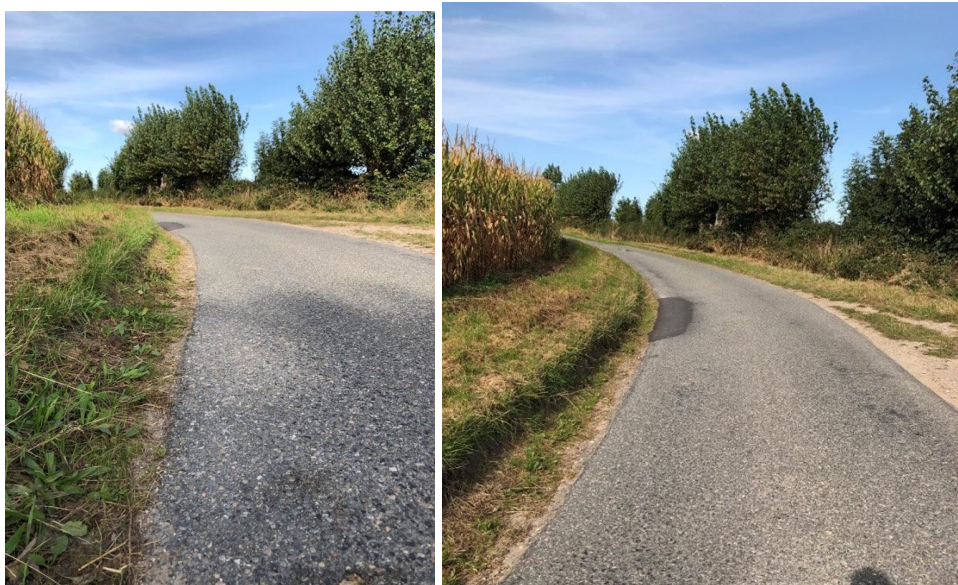
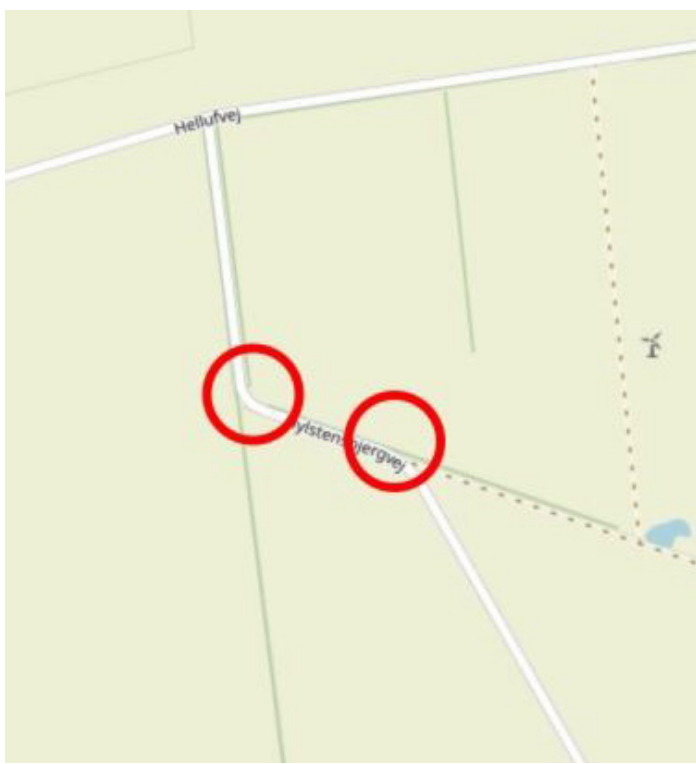
Observation number:	24
Observation(s):

Observation note:	<p>Problem: Ingen oversigt i to sving. I det østlige sving er det når majs på marken står højt. I det vestlige sving er det grundet læhegn. Rabatten mod sydvest i det østlige sving har en meget høj kant, som gør det svært at undvige en eventuel modkørende trafikant.</p> <p>Løsning: En servitut på hjørnet af majsmarken, så der ikke dyrkes majs der. I det vestlige sving kan læhegnet beskæres. Opsætte A42 tavle (Ffere sving) før de to sving. Sydvestlig rabat i det østlige sving kan flades ud.</p> <p>Overslag: 25.000 kr.</p> <p>Prioritering: 3</p>
Coordinates:	<p>54° 58' 5.64" N, 10° 34' 36.08" E (54.96823, 10.57669)</p>

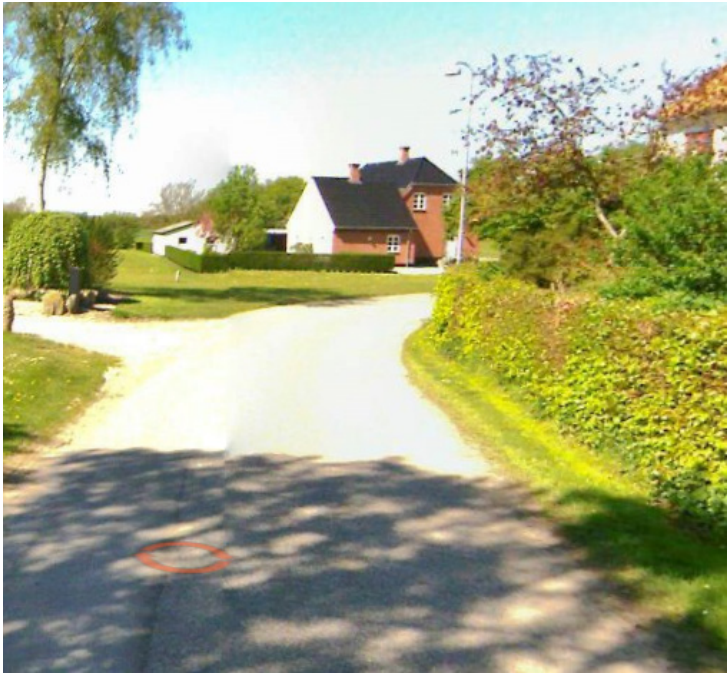
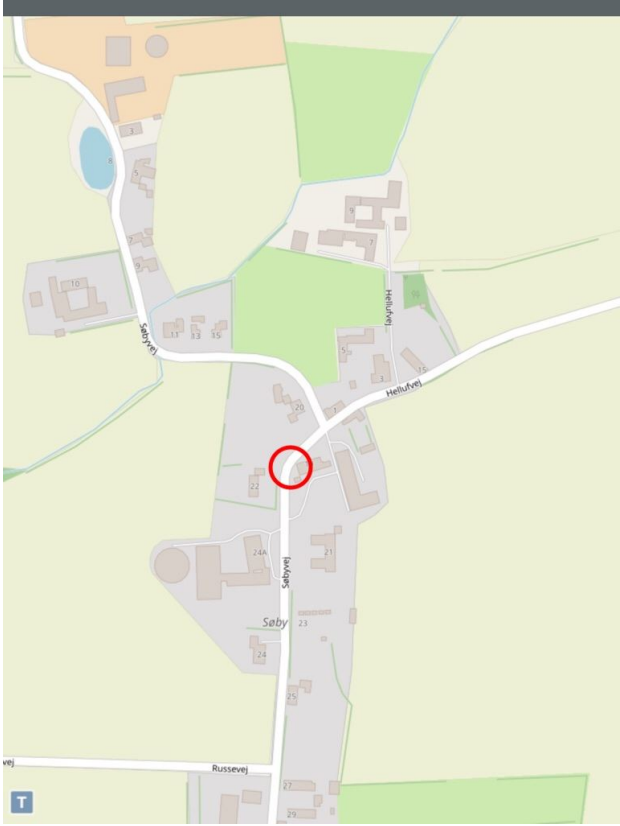
Observation number:	25
Observation(s):

Observation note:	Problem: Dårlig oversigt igennem sving grundet bebyggelse tæt ved kørebaneanter. Løsning: Det anbefales ikke at gøre noget.
Coordinates (Photo 1):	54° 58' 8.41" N, 10° 34' 3.86" E (54.969003, 10.567739)

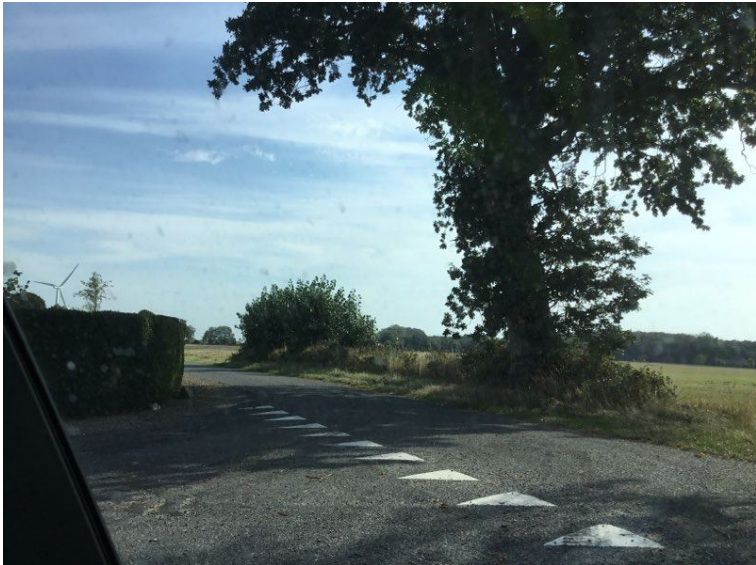
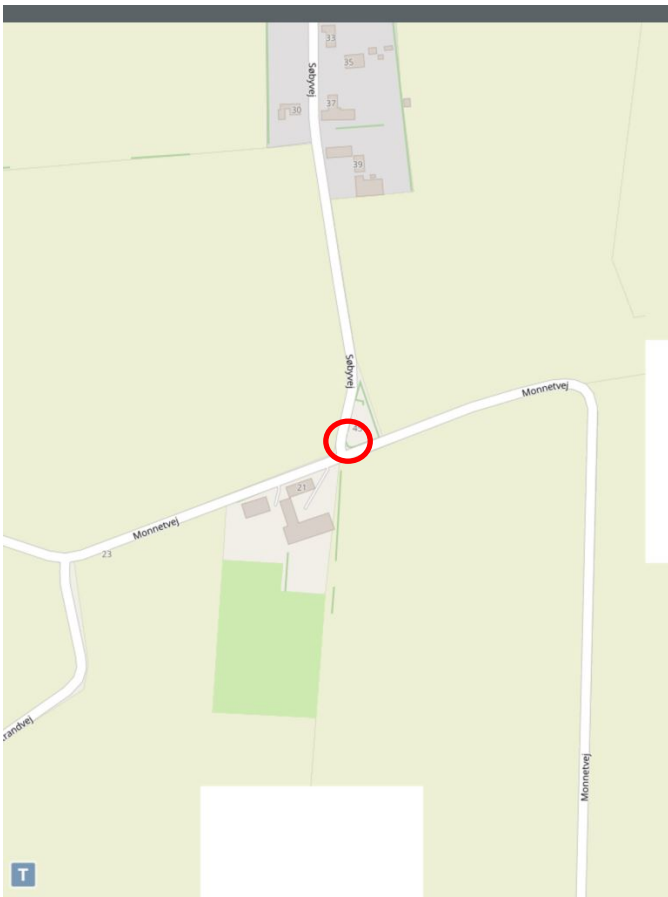
Observation number:	26
Observation(s):

Observation note:	<p>Problem: Dårlig oversigt fra Søbyvej mod Monnetvej øst grundet hæk.</p> <p>Løsning: Opsætte trafikspejl.</p> <p>Overslag: 2.000 kr.</p> <p>Prioritering: 3</p>
Coordinates:	<p>54° 57' 45.27" N, 10° 34' 4.02" E (54.96258, 10.56778)</p>

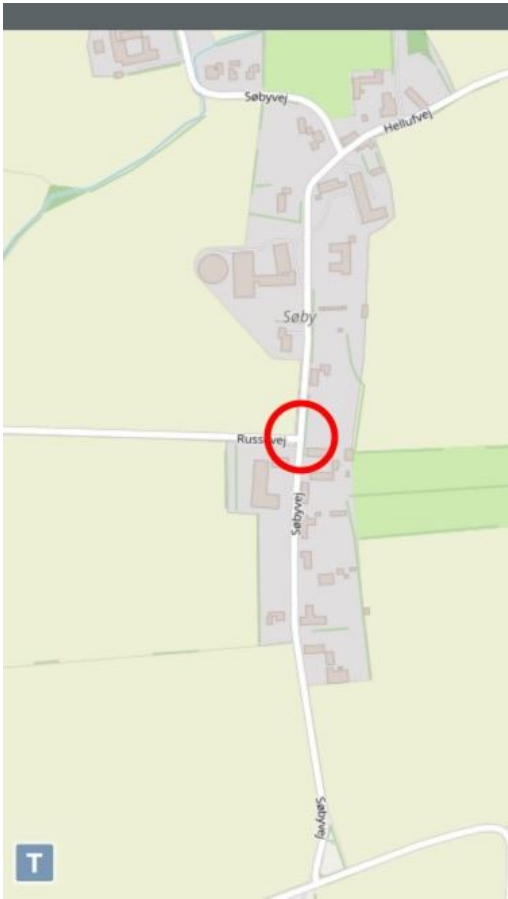
Observation number:	27
Observation(s):

Observation note:	<p>Problem: Dårlig oversigt fra Russevej mod Søbysvej syd, grundet lavthængende grene fra Søbysvej 28.</p> <p>Løsning: Beskærer grene i samarbejde med ejere af Søbysvej 28.</p> <p>Overslag: 4.500 kr.</p> <p>Prioritering: 4</p> <p>OBS. driftsopgave.</p>
Coordinates (Photo 1):	54° 58' 0.01" N, 10° 34' 3.32" E (54.966670, 10.567590)

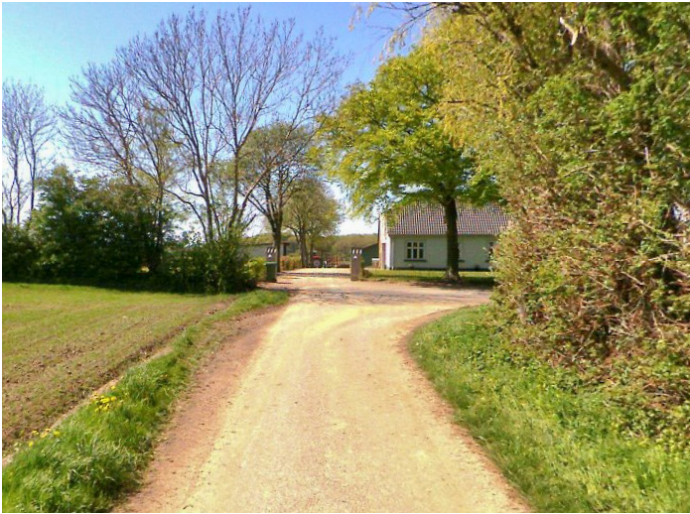
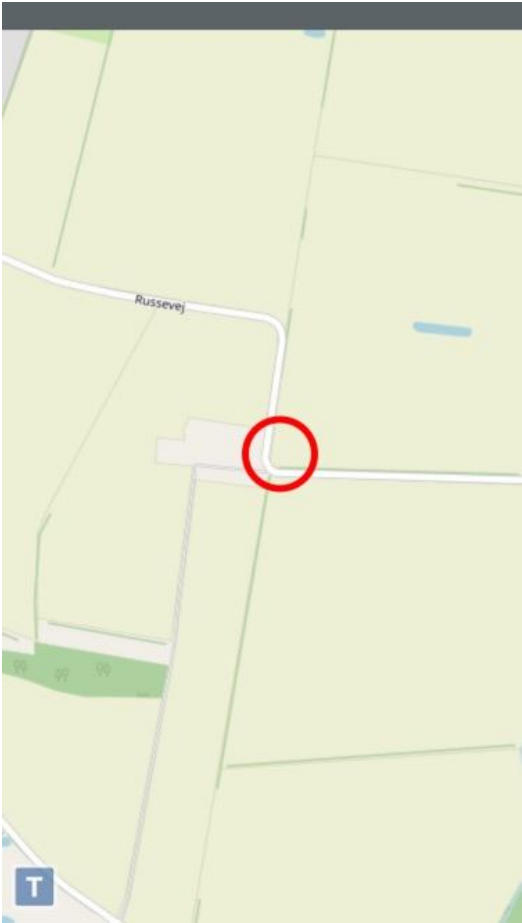
Observation number:	28
Observation(s):

Observation note:	<p>Problem: Dårlig oversigt rundt i sving.</p> <p>Løsning: Fjerne noget af læhegnet.</p> <p>Overslag: 10.000 kr.</p> <p>Prioritering: 3</p>
Coordinates:	<p>54° 58' 0.94" N, 10° 33' 19.84" E (54.966929, 10.555510)</p>

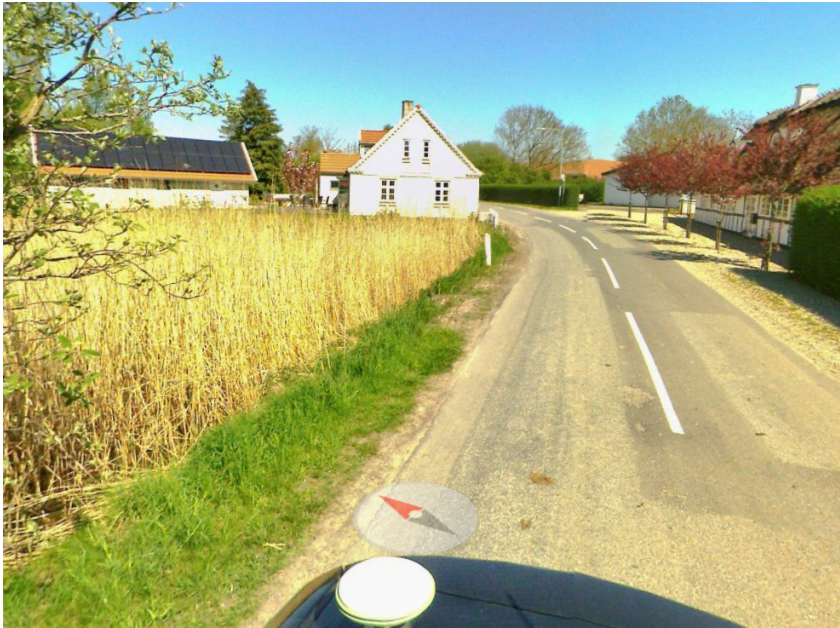
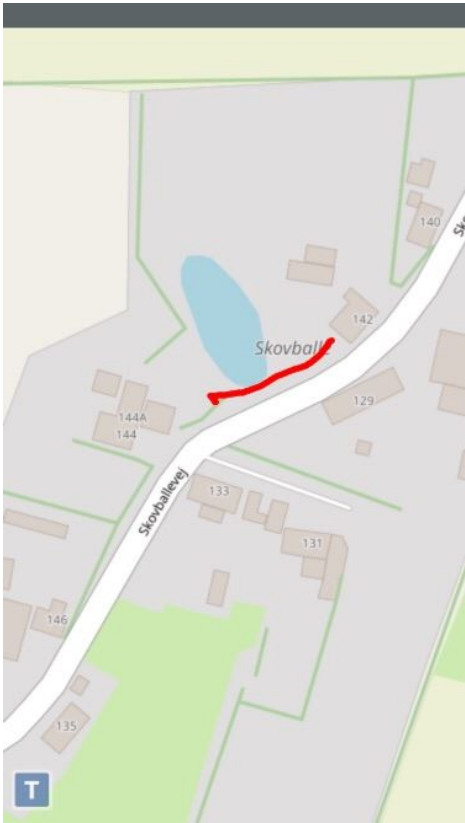
Observation number:	29
Observation(s):

Observation note:	Problem: Stejl skrånning direkte ned i branddam. Løsning: Opsætning af et autoværn. Overslag: 20.000 kr. Prioritering: 2
Coordinates:	54° 58' 17.62" N, 10° 33' 4.3" E (54.971560, 10.551195)

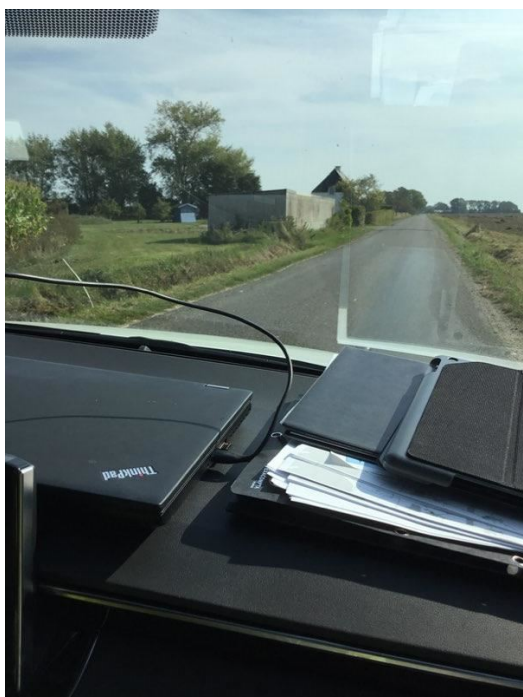
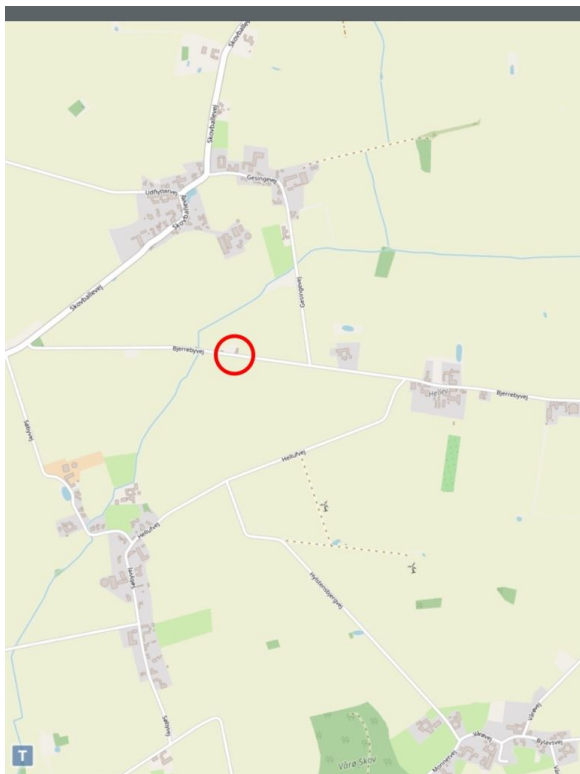
Observation number:	30
Observation(s):

Observation note:	<p>Problem: Grøfter tæt på kørebanekant i begge sider.</p> <p>Løsning: Omlæg grøfter til trug.</p> <p>Overslag: 1.200.000 kr.</p> <p>Prioritering: 2</p>
Coordinates:	<p>54° 58' 29.49" N, 10° 34' 30.5" E (54.97486, 10.57514)</p>

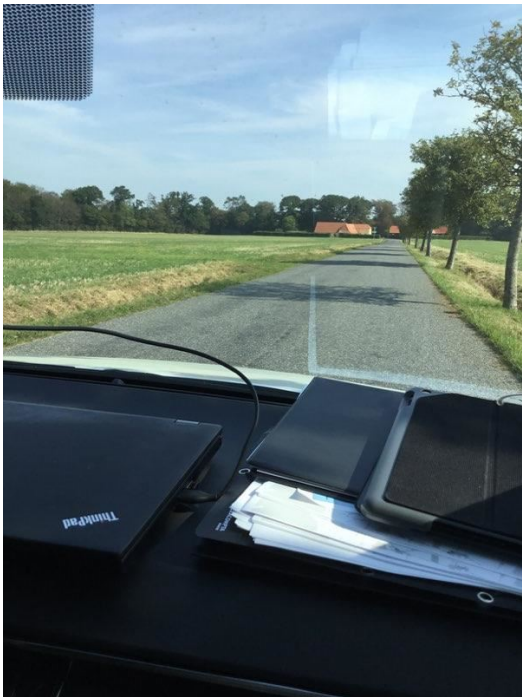
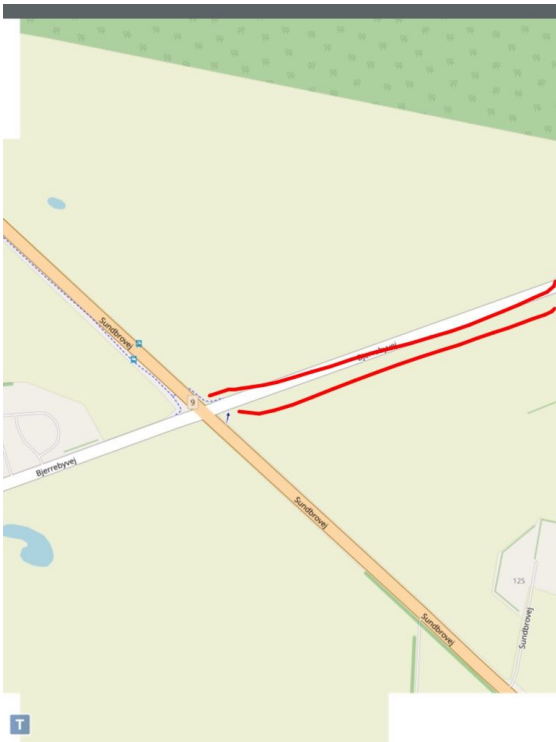
Observation number:	31
Observation(s):

Observation note:	<p>Problem: Grøft tæt på kørebane kant i nordlig side, og vejtræer tæt ved kørebane kant på sydlig side.</p> <p>Løsning: Omlæg grøft til trug.</p> <p>Overslag: 330.000 kr.</p> <p>Prioritering: 2</p>
Coordinates:	54° 58' 32.58" N, 10° 38' 19.36" E (54.97572, 10.63871)

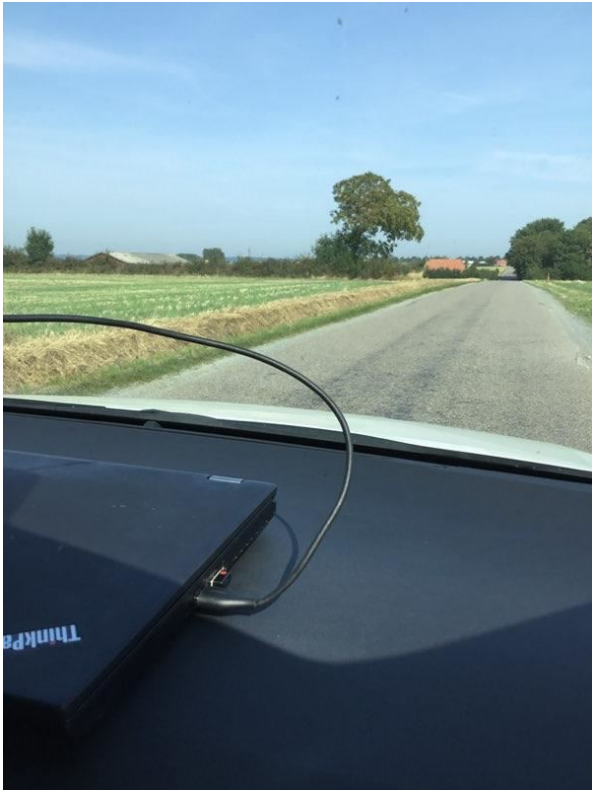
Observation number:	33
Observation(s):

Observation note:	Problem: Grøft tæt ved kørebanelkant. Løsning: Omlæg grøft til trug. Overslag: 270.000 kr. Prioritering: 4
Coordinates:	54° 58' 47.9" N, 10° 40' 4.84" E (54.97997, 10.66801)

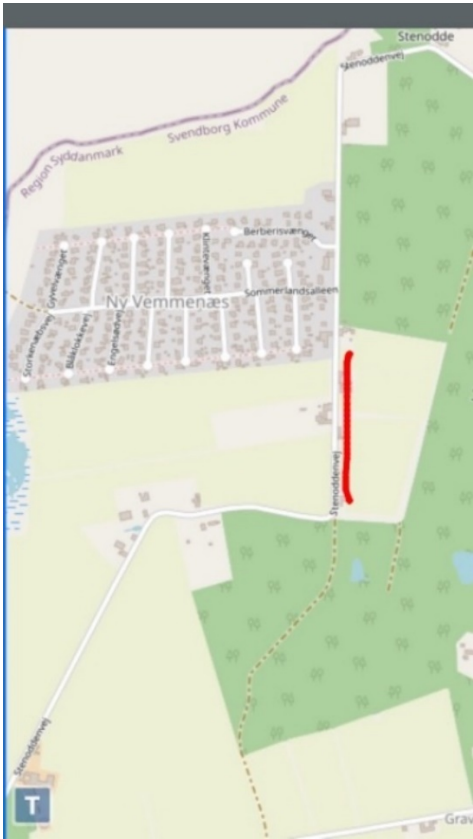
Observation number:	34
Observation(s):

Observation note:	<p>Problem: Grøft tæt på kørebane kant.</p> <p>Løsning: Omlæg grøft til trug.</p> <p>Overslag: 250.000 kr.</p> <p>Prioritering: 2</p>
Coordinates:	<p>54° 59' 19.51" N, 10° 40' 53.07" E (54.98875, 10.68141)</p>

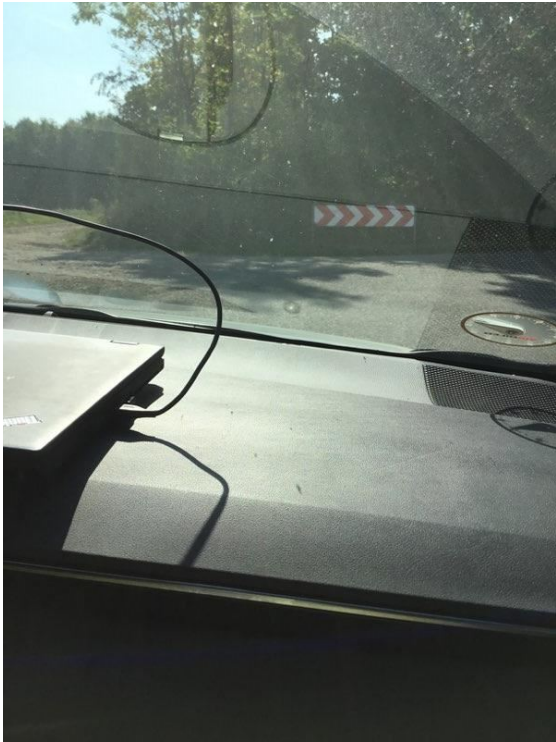
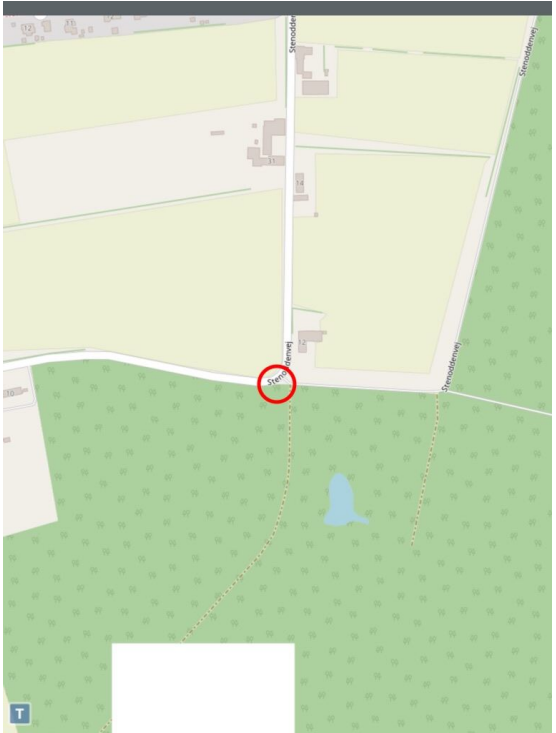
Observation number:	35
Observation(s):

Observation note:	Problem: O41 tavle står delvist skjult bag et vejtræ. Løsning: Flytte skilt mod venstre. Overslag: 1.000 kr. Prioritering: 4
Coordinates:	54° 59' 16.14" N, 10° 40' 52.35" E (54.98782, 10.68121)

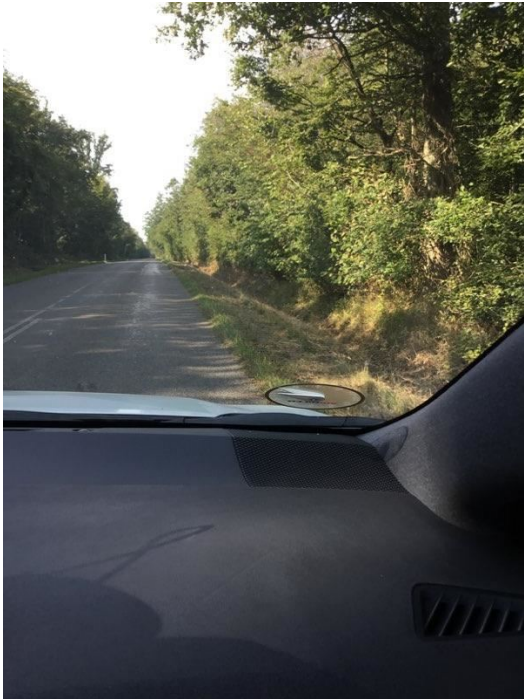
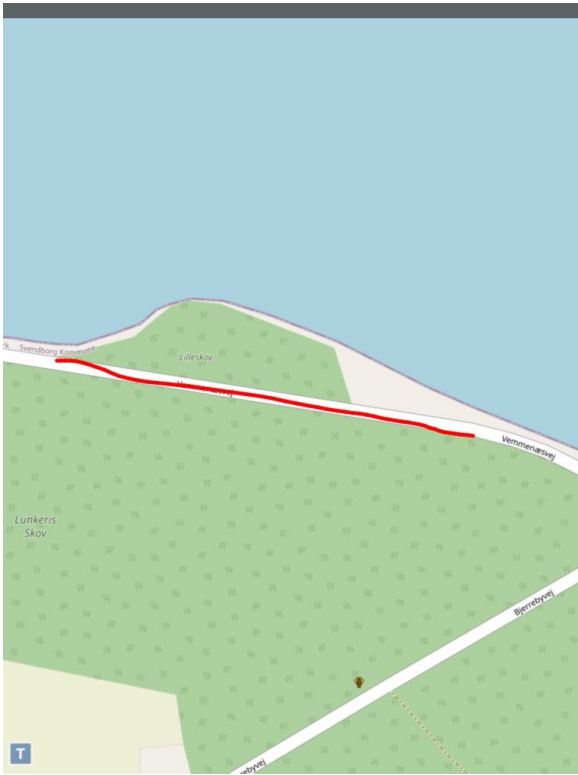
Observation number:	36
Observation(s):

Observation note:	<p>Problem: Dybe grøfter langs kørebanen.</p> <p>Løsning: Omlæg grøfter til trug.</p> <p>Overslag: 350.000 kr.</p> <p>Prioritering: 2</p>
Coordinates:	<p>54° 58' 47.49" N, 10° 38' 44.49" E (54.97986, 10.64569)</p>

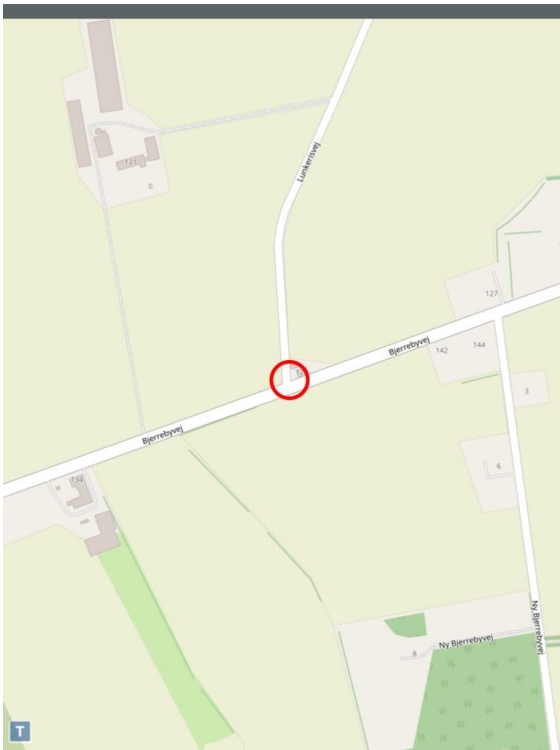
Observation number:	37
Observation(s):

Observation note:	Problem: Dårlig oversigt fra Lunkersvej mod Bjerrebyvej øst. Løsning: Opsætte trafikspejl. Overslag: 2.000 kr. Prioritering: 2
Coordinates:	54° 58' 25.45" N, 10° 37' 47.29" E (54.97374, 10.6298)

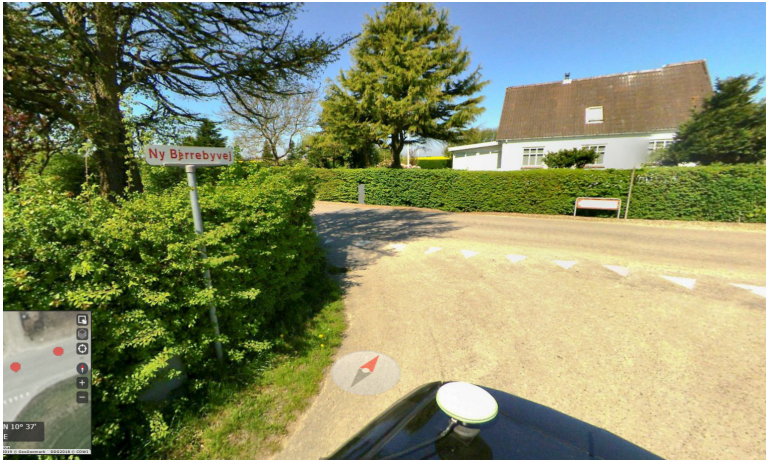
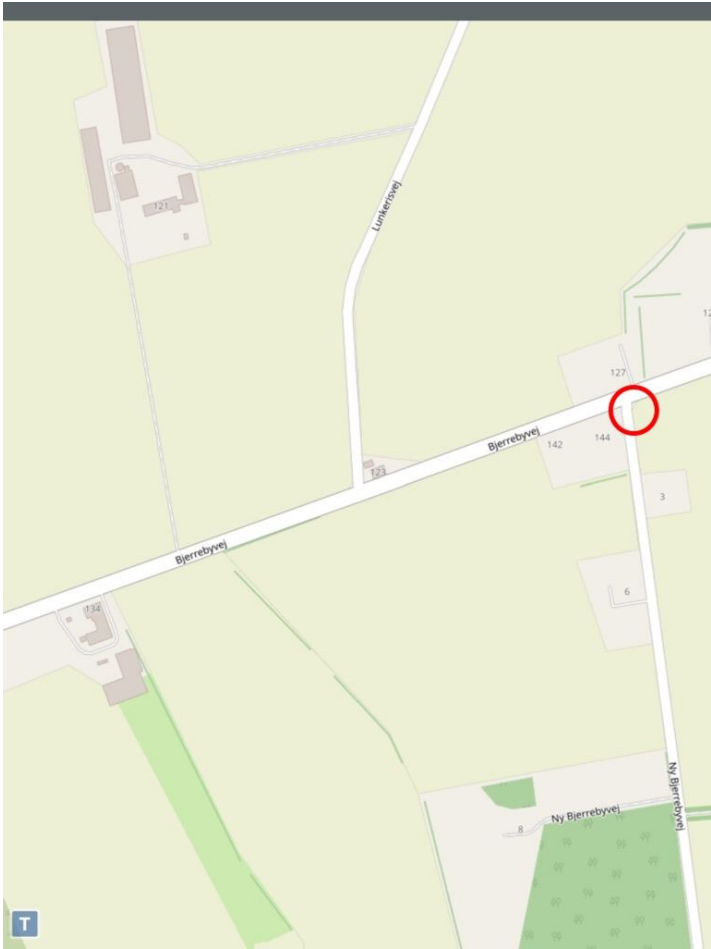
Observation number:	38
Observation(s):

Observation note:	<p>Problem: Dårlig oversigt fra Ny Bjerrebyvej mod Bjerrebyvej vest.</p> <p>Løsning: Opsætte trafikspejl.</p> <p>Overslag: 2.000 kr.</p> <p>Prioritering: 2</p>
Coordinates:	<p>54° 58' 27.45" N, 10° 37' 58.72" E (54.974291, 10.632979)</p>

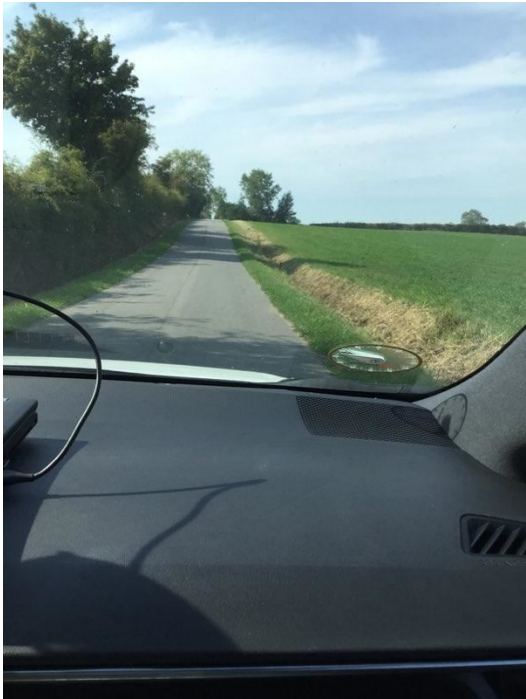
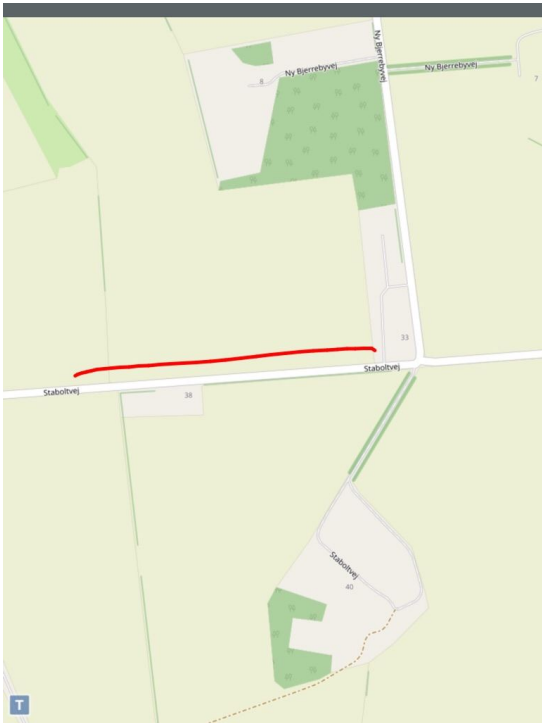
Observation number:	39
Observation(s):

Observation note:	Problem: Grøfter tæt på kørebanelkant i begge sider af vejen. Løsning: Omlæg grøfter til trug. Overslag: 300.000 kr. Prioritering: 2
Coordinates:	54° 58' 8.65" N, 10° 37' 56.36" E (54.96907, 10.63232)

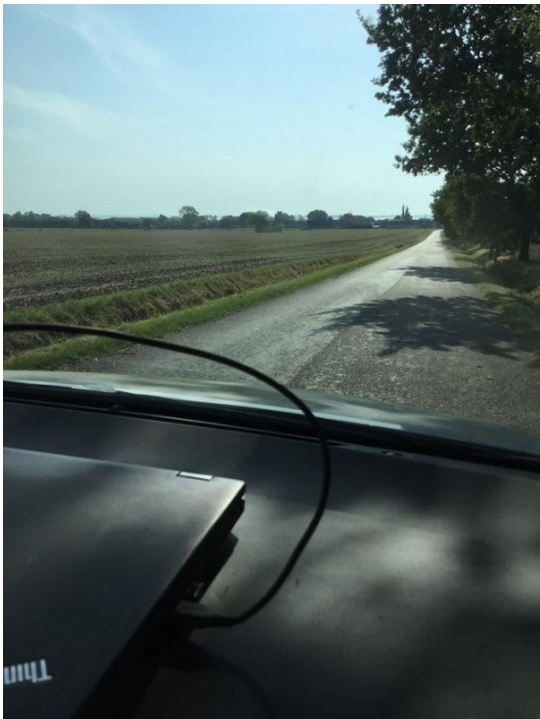
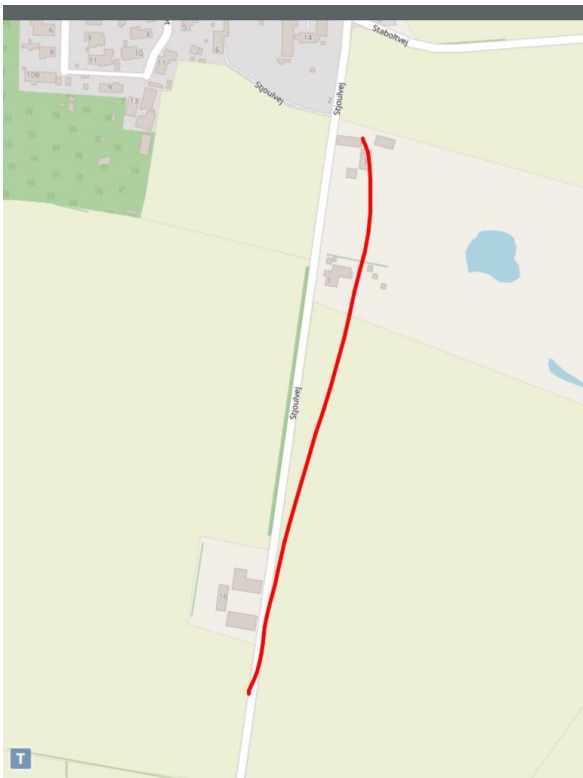
Observation number:	40
Observation(s):

Observation note:	<p>Problem: Grøfter tæt ved kørebane kant i begge sider.</p> <p>Løsning: Omlæg grøfter til trug.</p> <p>Overslag: 1.000.000 kr.</p> <p>Prioritering: 2</p>
Coordinates:	<p>54° 57' 55.09" N, 10° 36' 34.4" E (54.9653, 10.60956)</p>

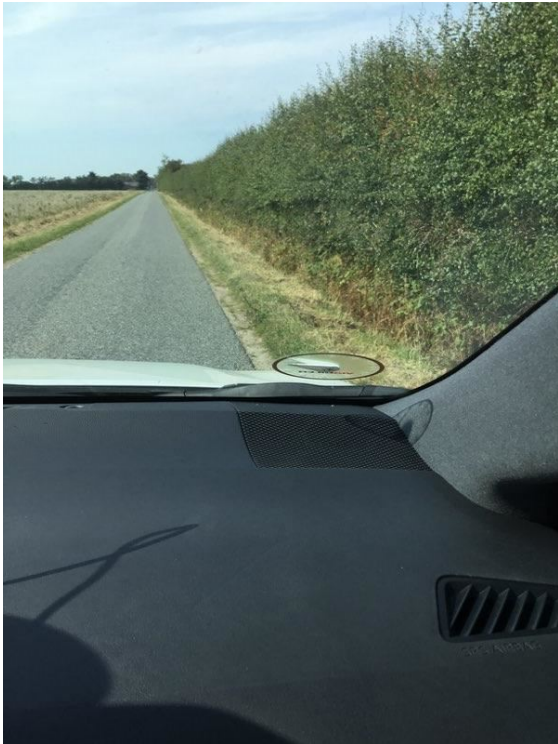
Observation number:	41
Observation(s):

Observation note:	Problem: Dybe grøfter tæt ved kørebane kant på begge sider af vejen. Løsning: Omlæg grøfter til trug. Overslag: 1.600.000 kr. Prioritering: 2
Coordinates:	54° 57' 31.13" N, 10° 36' 11.2" E (54.95865, 10.60311)

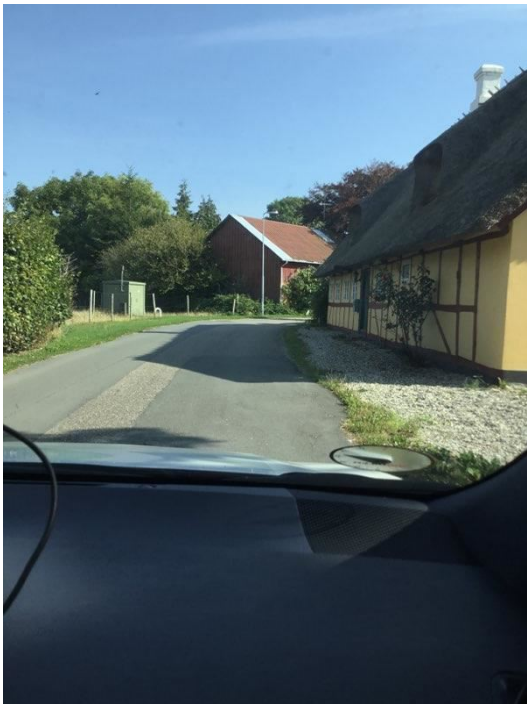
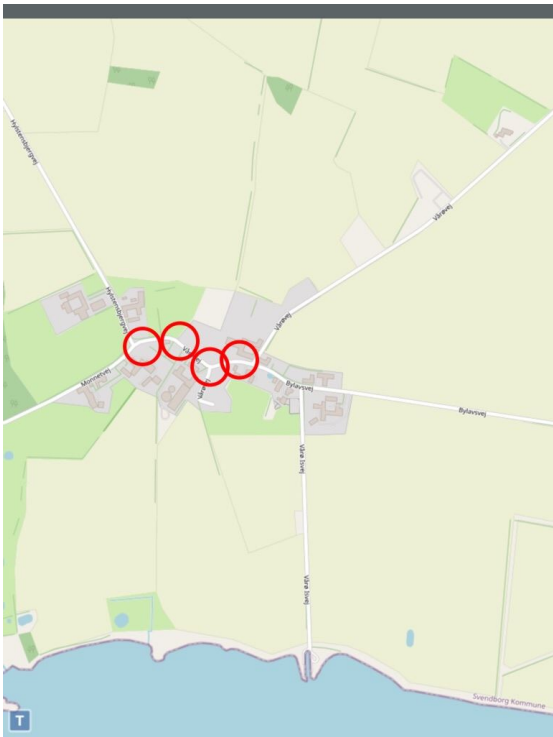
Observation number:	42
Observation(s):

Observation note:	<p>Problem: Dårlig oversigt igennem Vårø by, grundet mange sving samt bebyggelse og beplantning tæt ved kørebane kant.</p> <p>Løsning: Opsætte fire A39 skilt med en anbefalet hastighed på 30 km/t.</p> <p>Overslag: 10.000 kr.</p> <p>Prioritering: 2</p>
Coordinates:	<p>54° 57' 38.7" N, 10° 35' 5.02" E (54.96075, 10.58473)</p>
