Appendix A Registreringsrapport

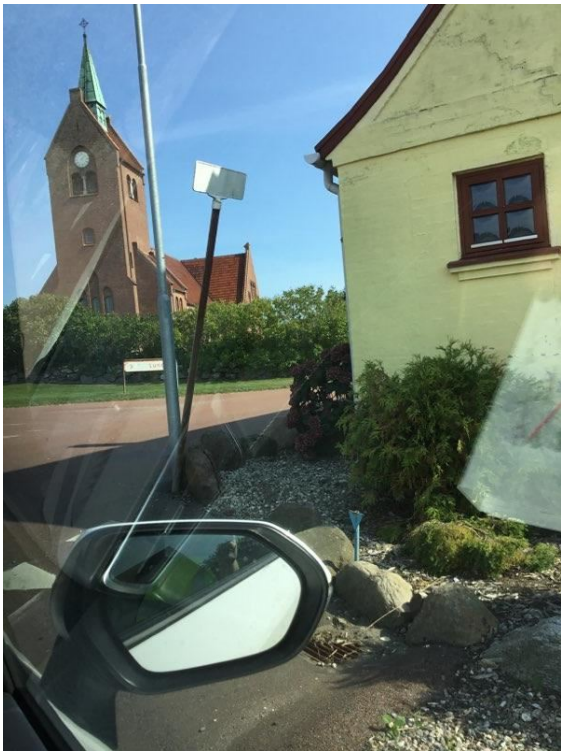
Observation number:	44
Observation(s):

Observation note:	<p>Problem: Dårlig oversigt i kryds grundet bebyggelse og beplantning tæt ved kørebane kant. Fra Vårøvej mod Bjerrebyvej øst, og fra Lundbyvej mod Bjerrebyvej øst og vest.</p> <p>Løsning: Opsætte trafikspejl. Alternativt rette Vårøvejs tilslutning til Bjerrebyvej op.</p> <p>Overslag: 2.000 kr.</p> <p>Prioritering: 2</p>
Coordinates:	<p>54° 58' 8.5" N, 10° 36' 19.32" E (54.96903, 10.60537)</p>

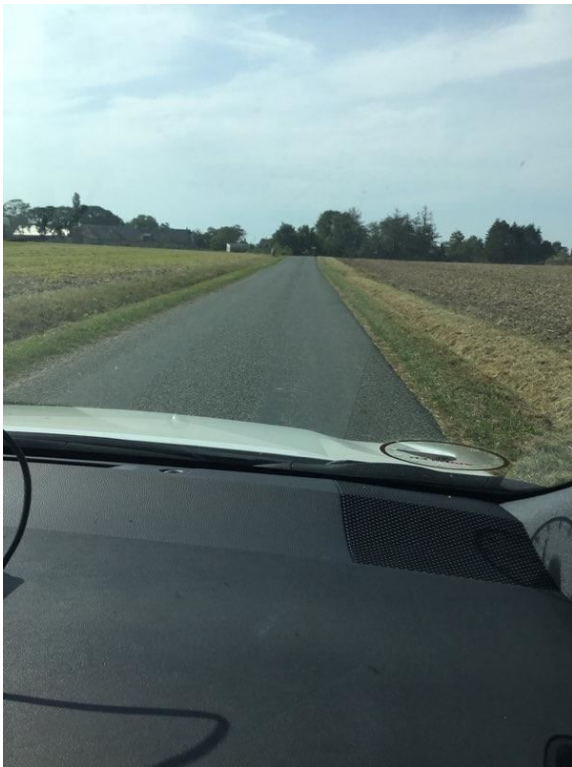
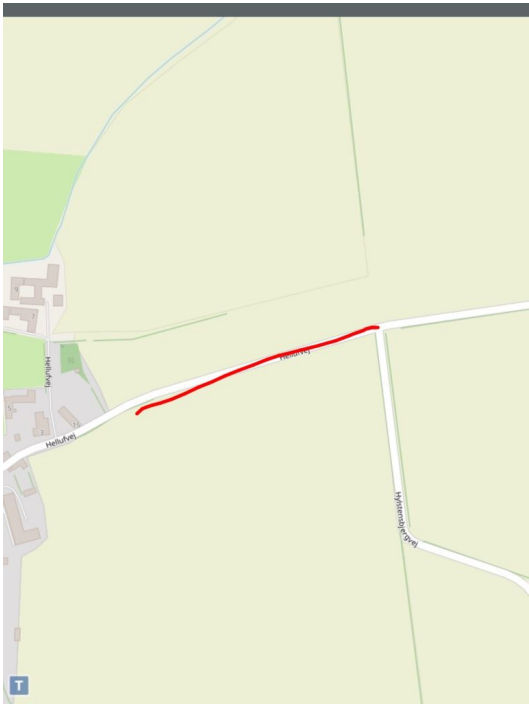
Observation number:	45
Observation(s):

Observation note:	Problem: Grøft tæt ved kørebane kant i den sydlige side. Løsning: Omlæg grøft til trug. Overslag: 200.000 kr. Prioritering: 2
Coordinates:	54° 58' 13.6" N, 10° 34' 23.33" E (54.97044, 10.57315)

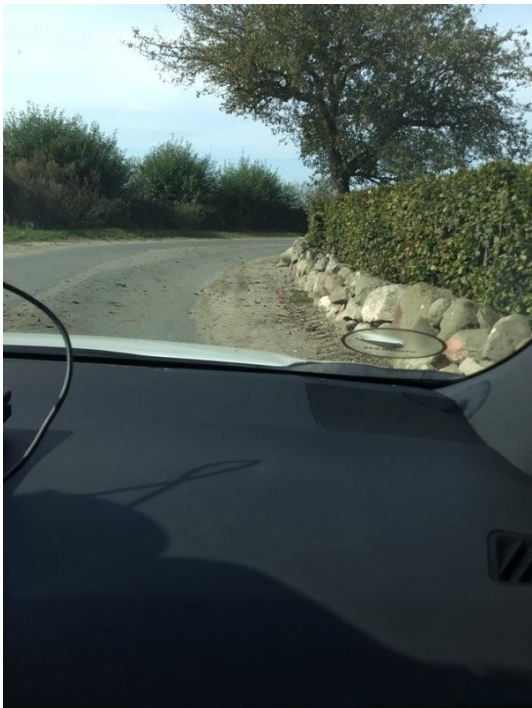
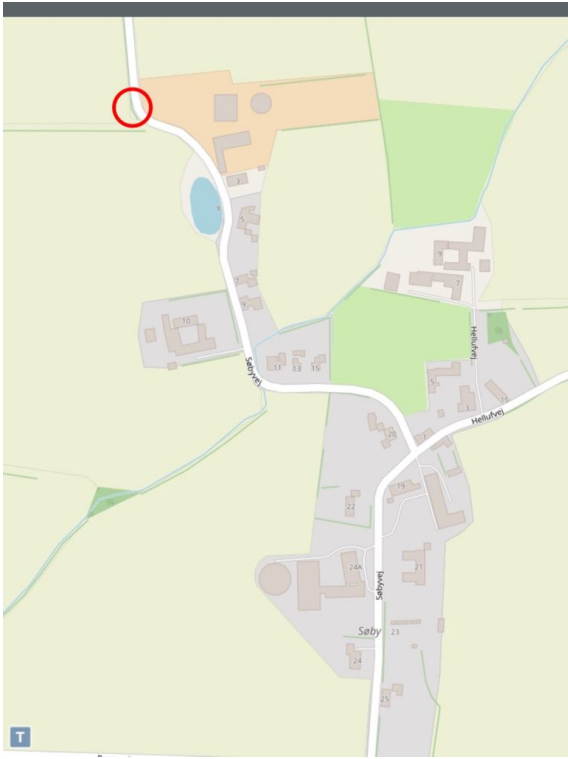
Observation number:	47
Observation(s):

Observation note:	<p>Problem: Dårlig oversigt igennem kurve, grundet stensætning med beplantning.</p> <p>Løsning: Stabilisere udvendig rabat i kurven.</p> <p>Overslag: 5.000 kr.</p> <p>Prioritering: 3</p>
Coordinates:	54° 58' 19.6" N, 10° 33' 53.47" E (54.97211, 10.56485)

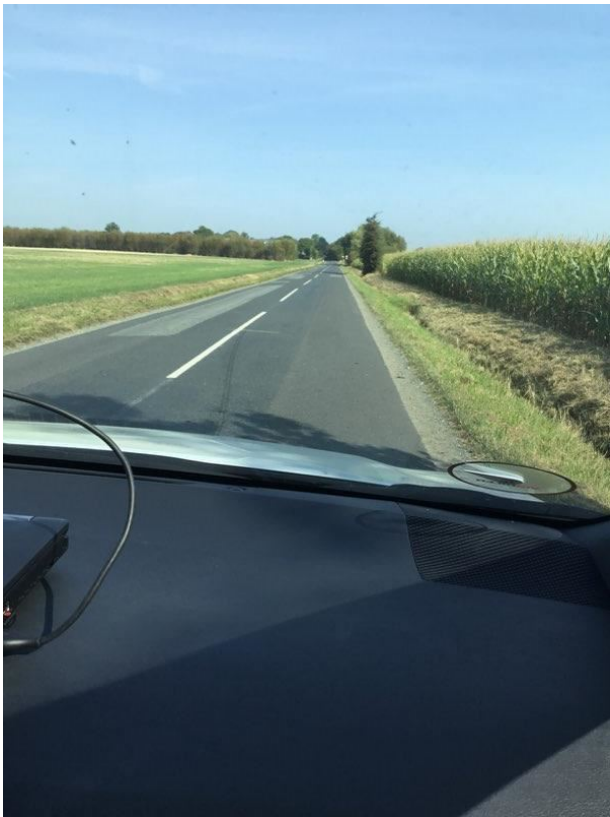
Observation number:	48
Observation(s):

Observation note:	<p>Problem: Grøfter tæt ved kørebanelkanter i begge sider.</p> <p>Løsning: Omlæg grøfter til trug.</p> <p>Overslag: 800.000 kr.</p> <p>Prioritering: 2</p>
Coordinates:	<p>54° 58' 37.96" N, 10° 34' 3" E (54.97721, 10.5675)</p>

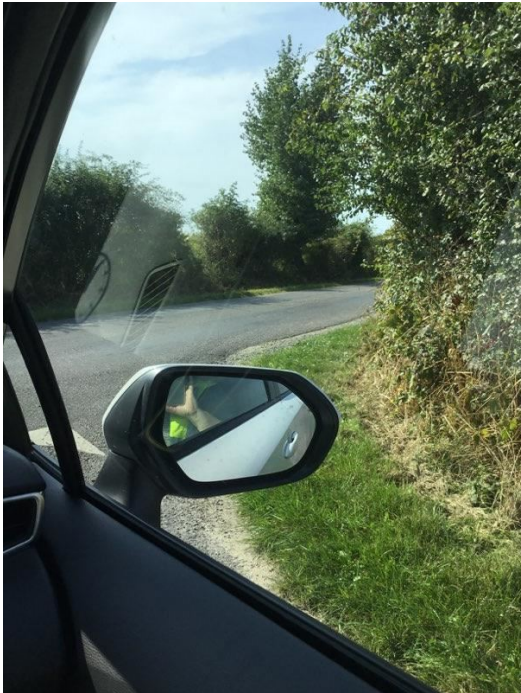
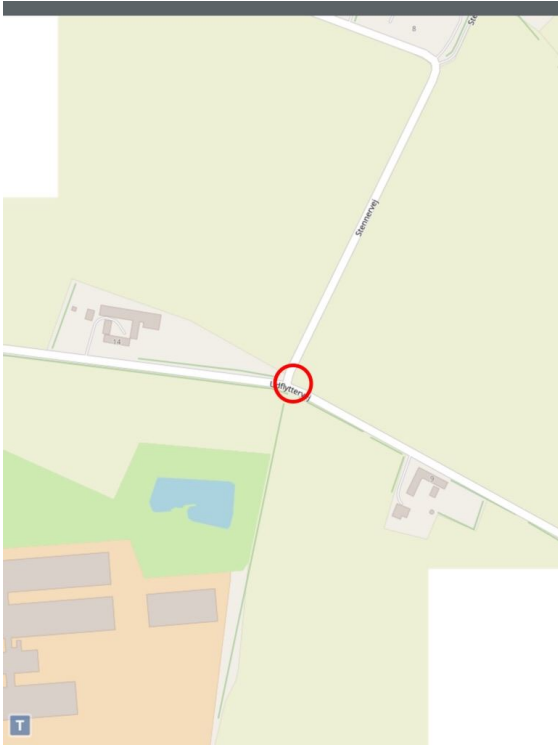
Observation number:	49
Observation(s):

Observation note:	Problem: Dårlig oversigt fra Stennervej mod Udflyttervej vest grundet beplantning. Løsning: Opsætte trafikspejl. Overslag: 2.000 kr. Prioritering: 3
Coordinates:	54° 59' 2.18" N, 10° 33' 40.17" E (54.98394, 10.56116)

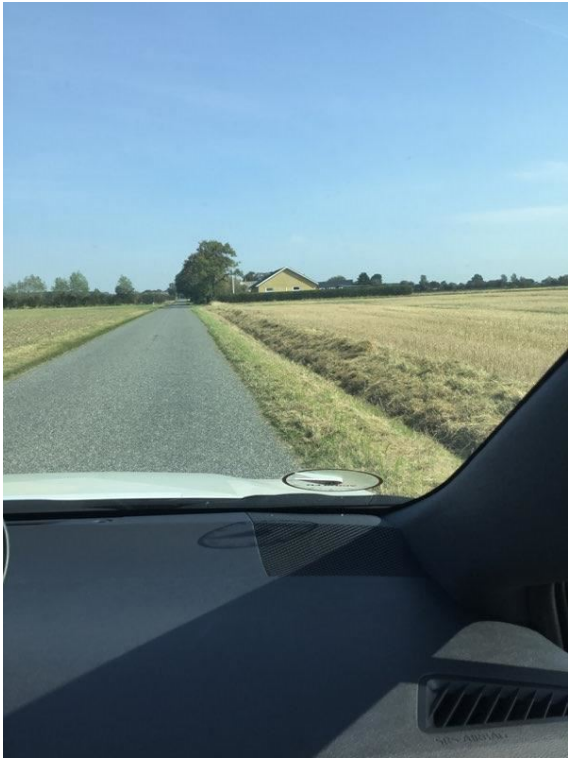
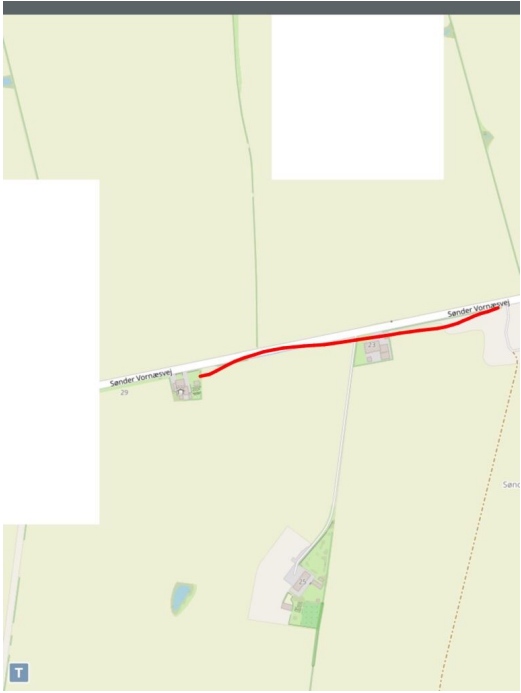
Observation number:	51
Observation(s):

Observation note:	Problem: Grøft tæt ved kørebanelokant på den sydlige side af vejen. Løsning: Omlæg grøft til trug. Overslag: 120.000 kr. Prioritering: 2
Coordinates:	55° 0' 4.4" N, 10° 33' 56.96" E (55.00122, 10.56582)

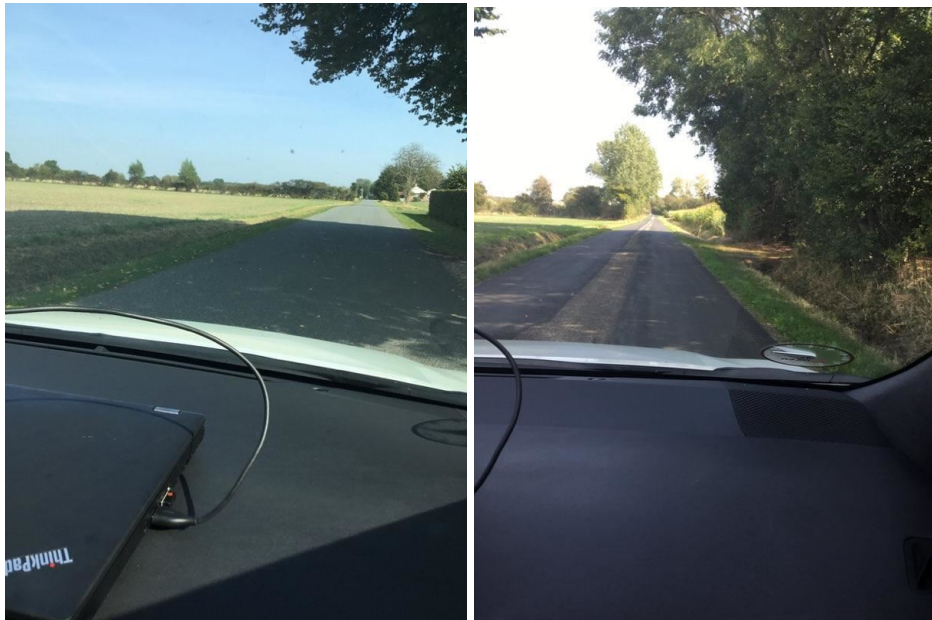
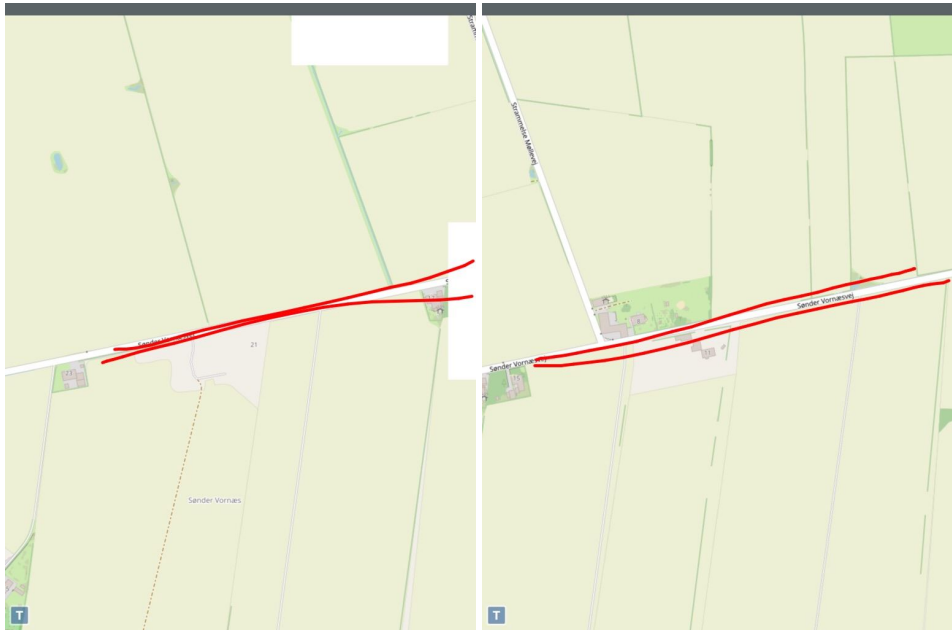
Observation number:	52
Observation(s):

Observation note:	<p>Problem: Dybe grøfter tæt ved kørebaneanter på begge sider af vejen.</p> <p>Løsning: Omlæg grøfter til trug.</p> <p>Overslag: 1.400.000 kr.</p> <p>Prioritering: 2</p>
Coordinates:	<p>55° 0' 6.45" N, 10° 34' 13.88" E (55.00179, 10.57052)</p>

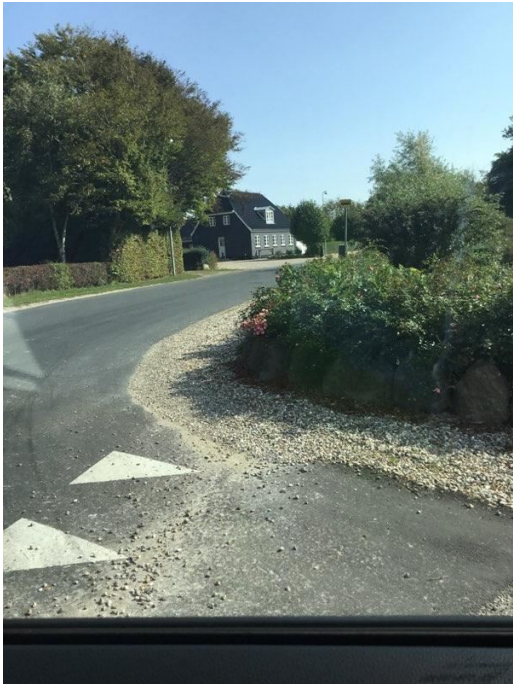
Observation number:	53
Observation(s):

Observation note:	<p>Problem: Dårlig oversigt fra Sdr. Vornæsvej mod Strammelse Gade syd, grundet beplantning på Sdr. Vornæsvej 1.</p> <p>Løsning: Beskære beplantning i samarbejde med ejer af Sdr. Vornæsvej 1.</p> <p>Overslag: 5.000 kr.</p> <p>Prioritering: 3</p> <p>OBS. driftsopgave.</p>
Coordinates:	55° 0' 13.62" N, 10° 35' 8.4" E (55.00378, 10.58567)

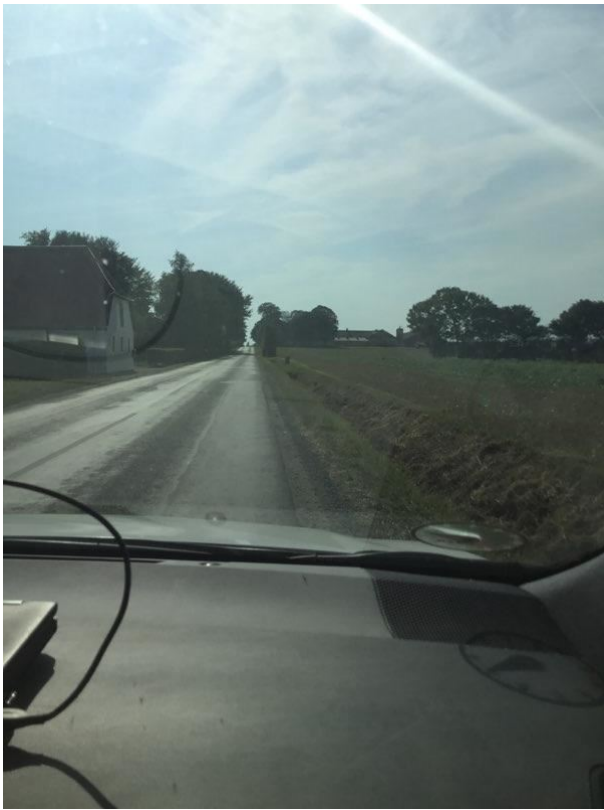
Observation number:	56
Observation(s):

Observation note:	<p>Problem: Grøfter tæt på kørebaneanter på begge sider af vejen.</p> <p>Løsning: Omlæg grøfter til trug.</p> <p>Overslag: 600.000 kr.</p> <p>Prioritering: 2</p>
Coordinates:	<p>54° 59' 37.03" N, 10° 35' 30.73" E (54.99362, 10.59187)</p>

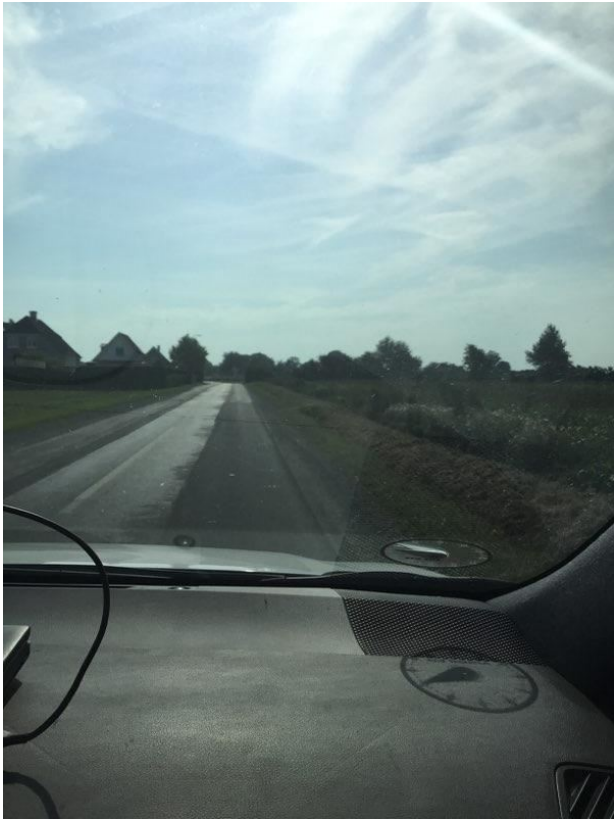
Observation number:	57
Observation(s):

Observation note:	Problem: Grøfter tæt på kørebaneanter på begge sider af vejen. Løsning: Omlæg grøfter til trug. Overslag: 1.400.000 kr. Prioritering: 2
Coordinates:	54° 59' 0.65" N, 10° 34' 44.16" E (54.98351, 10.57893)

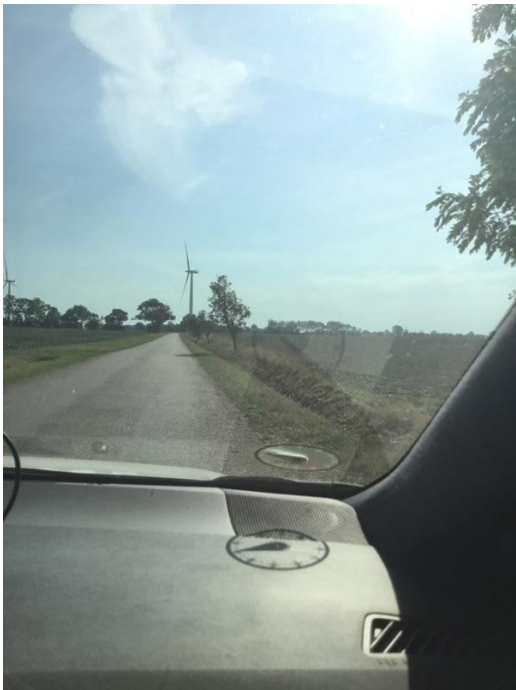
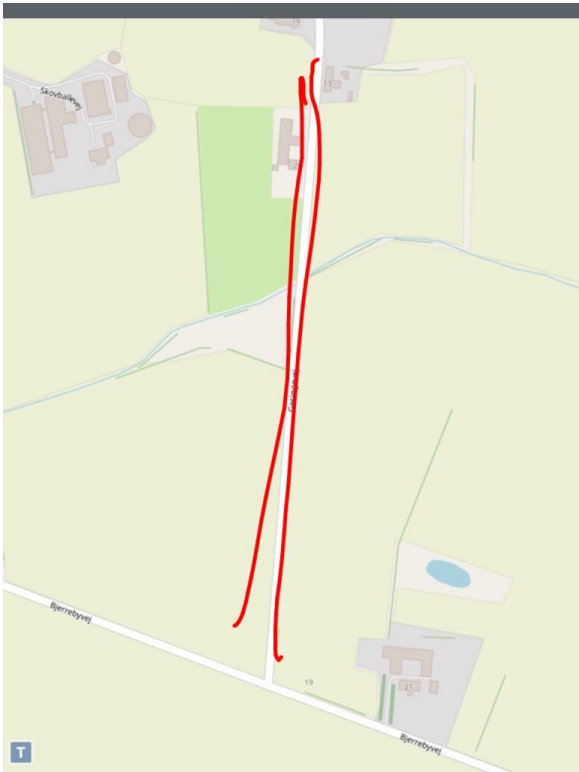
Observation number:	59
Observation(s):

Observation note:	Problem: Grøfter tæt på kørebaneanter på begge sider af vejen. Løsning: Omlæg grøfter til trug. Overslag: 600.000 kr. Prioritering: 2
Coordinates:	54° 58' 34.64" N, 10° 34' 50.99" E (54.97629, 10.58083)

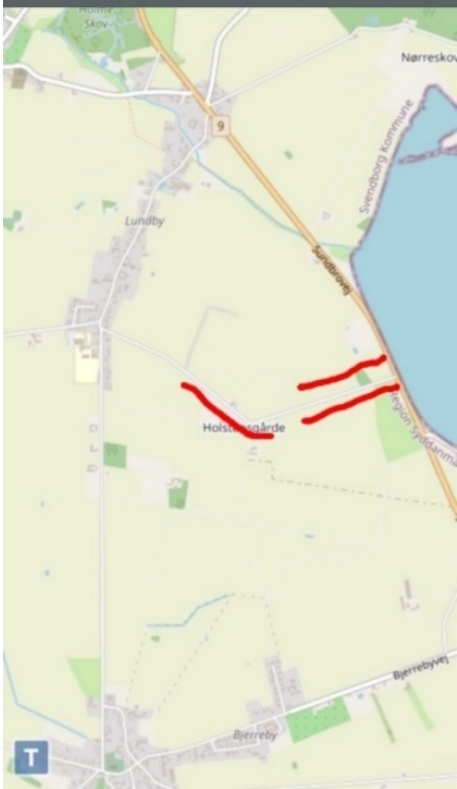
Observation number:	61
Observation(s):

Observation note:	<p>Problem: På vestlig del af vejen er der en grøft tæt ved den sydlige kørebane kant. På den østlige del af vejen er der grøfter på begge sider af vejen, tæt ved kørebane kanterne.</p> <p>Løsning: Omlæg grøfter til trug.</p> <p>Overslag: 1.300.000 kr.</p> <p>Prioritering: 2</p>
Coordinates:	54° 59' 5.23" N, 10° 37' 28.18" E (54.98479, 10.62449)

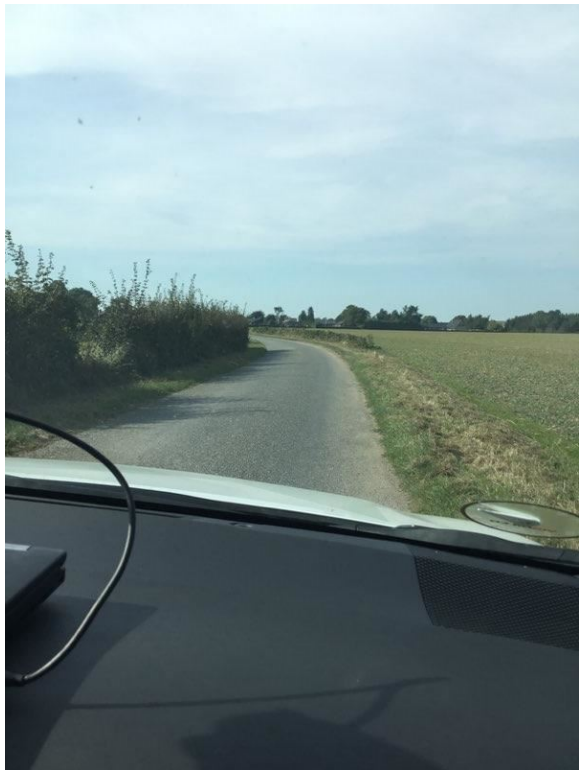
Observation number:	62
Observation(s):

Observation note:	<p>Problem: Dårlig oversigt igennem sving, grundet læhegn langs vejen.</p> <p>Løsning: Fjerne ca. 30-50 m læhegn.</p> <p>Overslag: 25.000 kr.</p> <p>Prioritering: 2</p>
Coordinates:	<p>54° 59' 8.37" N, 10° 36' 38.33" E (54.98566, 10.61065)</p>

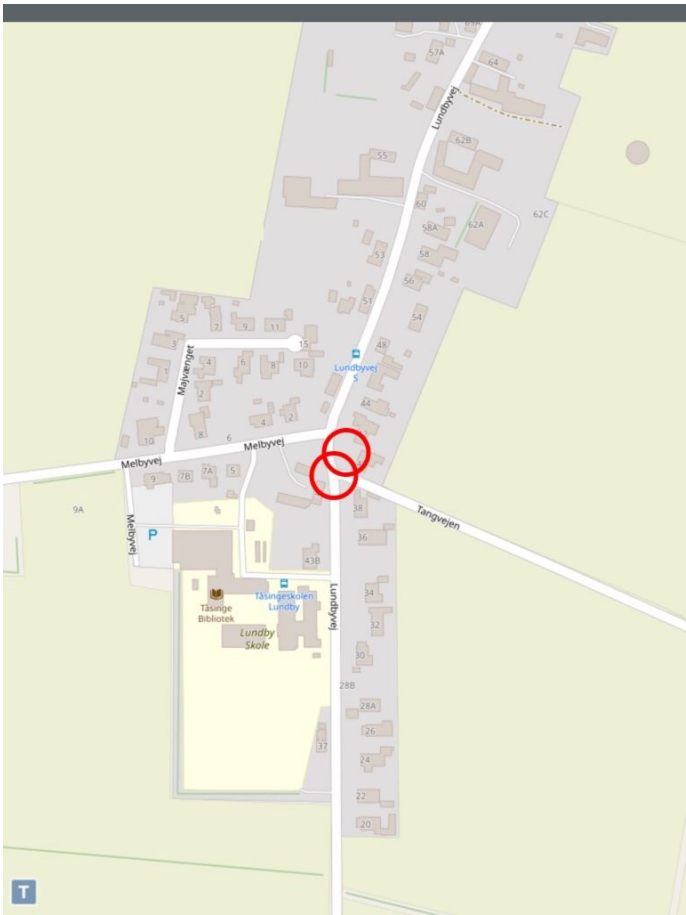
Observation number:	63
Observation(s):

Observation note:	<p>Problem: Dårlig oversigt fra Tangvejen mod Lundbyvej nord og syd, grundet et sving mod nord og beplantning mod syd.</p> <p>Løsning: Fjerne beplantning og evt. udstede servitut.</p> <p>Overslag: 10.000</p> <p>Prioritering: 2</p>
Coordinates:	<p>54° 59' 13.49" N, 10° 36' 20.15" E (54.98708, 10.6056)</p>

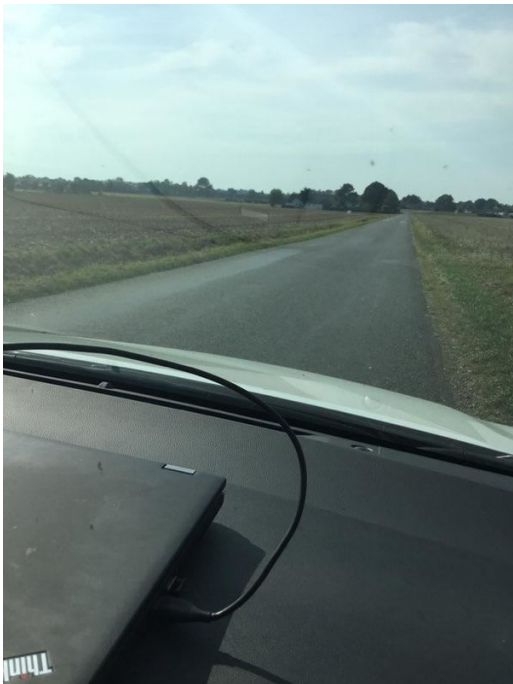
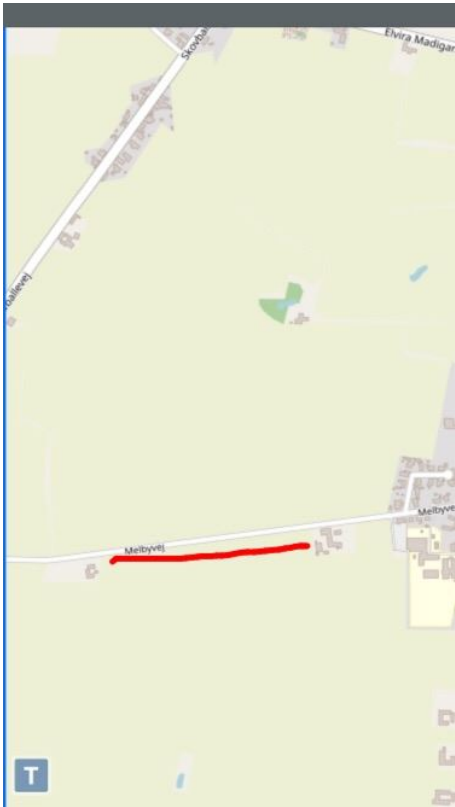
Observation number:	64
Observation(s):

Observation note:	<p>Problem: Dyb grøft meget tæt på kørebane kant mod syd.</p> <p>Løsning: Omlæg grøft til trug.</p> <p>Overslag: 4.500.000 kr.</p> <p>Prioritering: 2</p>
Coordinates:	<p>54° 59' 11.99" N, 10° 35' 48.44" E (54.98666, 10.59679)</p>

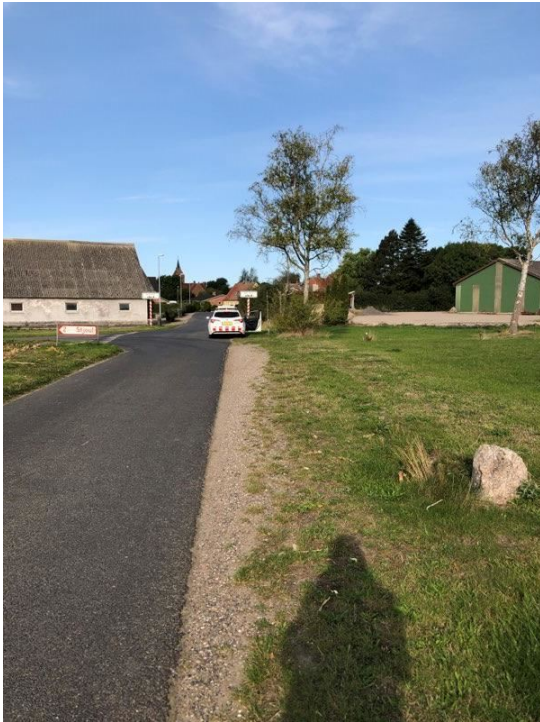
Observation number:	65
Observation(s):

Observation note:	<p>Problem: Rabat opkørt på Staboltvej ifm. svingende trafik til/fra Stjoulvej.</p> <p>Løsning: Opfyldning af rabat.</p> <p>Overslag: 3.000 kr.</p> <p>Prioritering: 3</p> <p>OBS. Driftsopgave.</p>
Coordinates:	54° 58' 5.21" N, 10° 36' 38.25" E (54.96811, 10.61062)

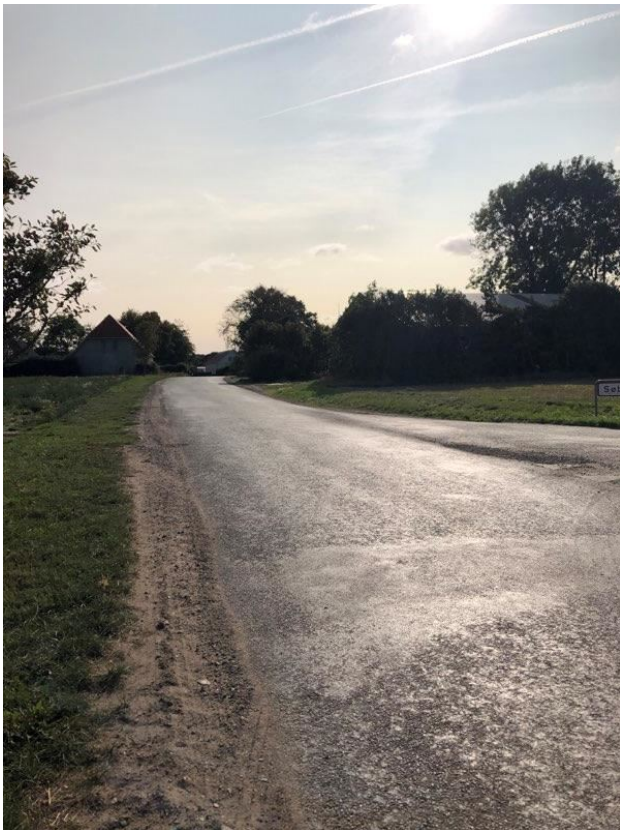
Observation number:	66
Observation(s):

Observation note:	<p>Problem: Rabat opkørt på Bjerrebyvej ifm. svingende trafik til/fra Hellufvej.</p> <p>Løsning: Opfyldning af rabat.</p> <p>Overslag: 3.000 kr.</p> <p>Prioritering: 3</p> <p>OBS. Driftsopgave.</p>
Coordinates:	<p>54° 58' 21.39" N, 10° 35' 7.42" E (54.97261, 10.58539)</p>

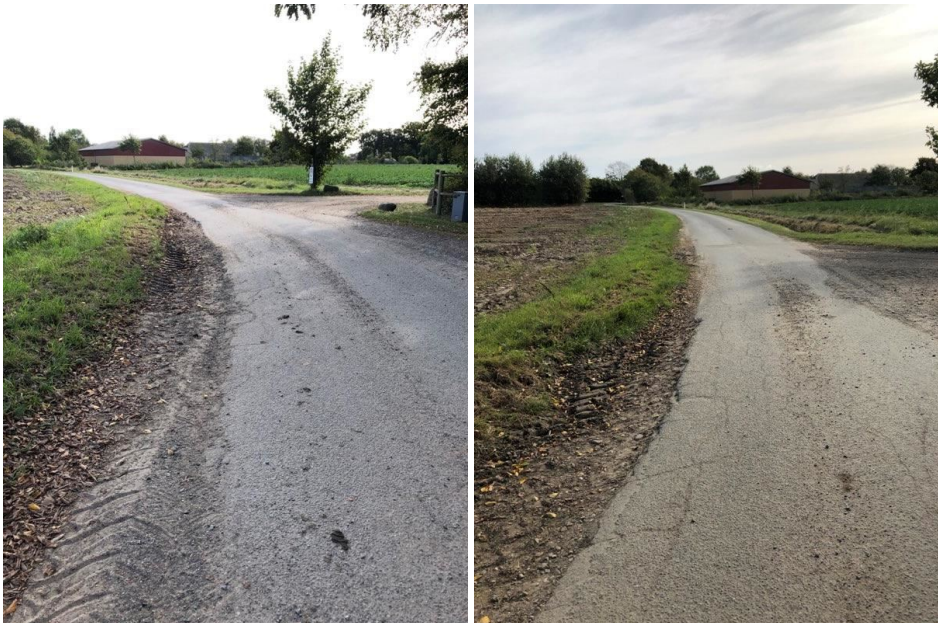
Observation number:	68
Observation(s):

Observation note:	<p>Problem: Opkørt rabat ifm. sving.</p> <p>Løsning: Opfyldning af rabat. OBS. Driftsopgave.</p> <p>Overslag: 5.000 kr.</p> <p>Prioritering: 3</p> <p>OBS. Driftsopgave.</p>
Coordinates (Photo 1):	<p>54° 58' 23.12" N, 10° 32' 43.34" E (54.97309, 10.54537)</p>
