BRANDTEKNISK RAPPORT VEDR. SVENDBORG KOMMUNE – GUDBJERG PLEJECENTER

Dato : 11-05-2021
Version : 2
Projektnummer : RE33240-001
Projektadresse : Byvej 27, 5892 Gudbjerg

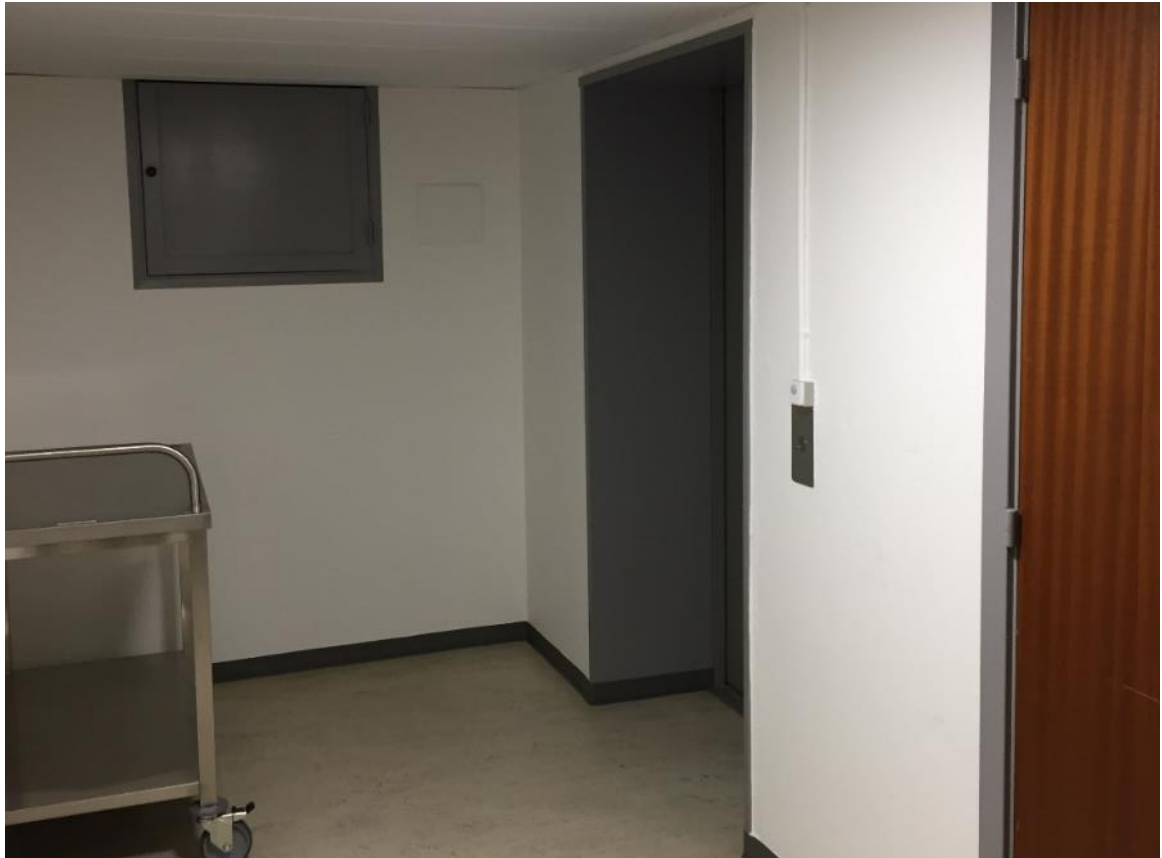
I kælderen skal der etableres forrum til de 2 elevatorer med branddør klasse EI₂ 30-C med ABDL-anlæg. Foto herunder viser adgang til den ene elevator i kælder, samt adgang til krybekælder uden brandmæssig adskillelse.

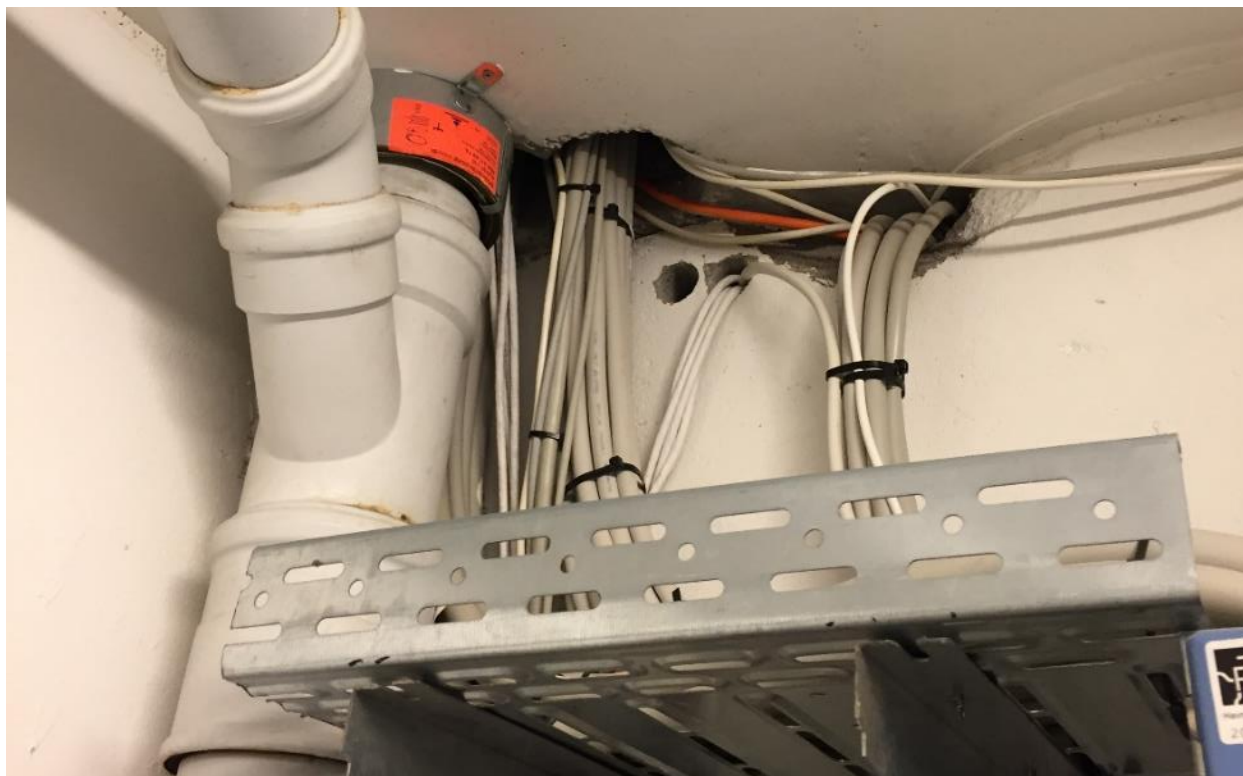
Figur 1: Manglende brandtætning ved elinstallationer i kælder.

"Stk. 1: Gennemføringer for installationer i brandvægge og brandsektionsvægge skal lukkes tæt, så adskillelsernes brandmæssige egenskaber ikke forringes."

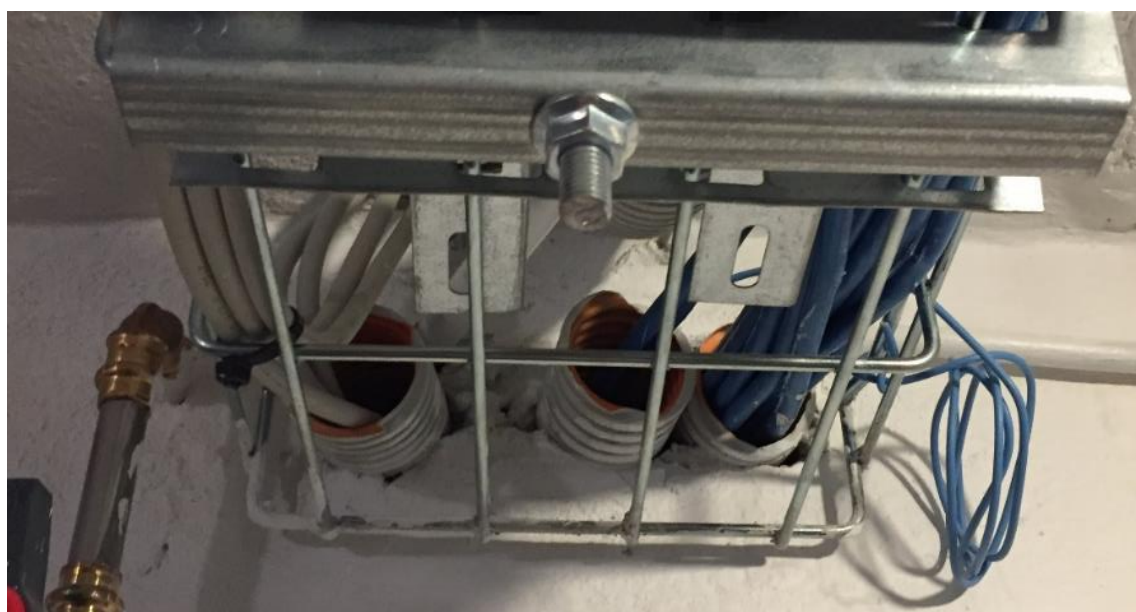
Figur 2: Manglende brandtætning ved installationsgennemføring i kælder
