BRANDTEKNISK RAPPORT VEDR. SVENDBORG KOMMUNE –ALDERSRO PLEJECENTER

Dato : 11-05-2021
Version : 2
Projektnummer : RE33240-001
Projektadresse : Aldersro 8, 5700 Svendborg

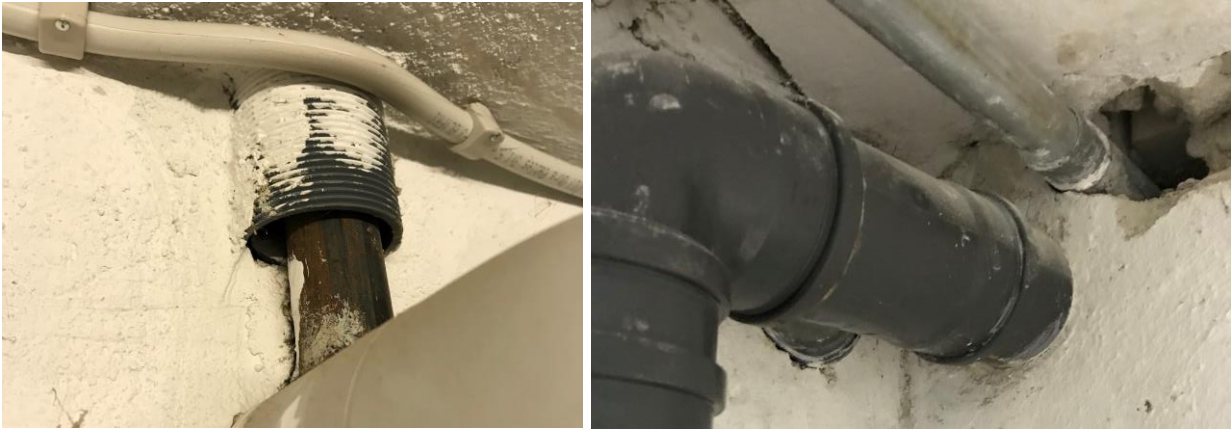
Herunder ses aktuelle eksempler på manglende brandtætning omkring gennemføringer i brandadskillende bygningsdele i det aktuelle byggeri.

Figur 1: Manglende brandtætning ved installationsgennemføring

"Stk. 2: Åbninger i brandsektionsafgrænsende vægge og etageadskillelser skal lukkes med dør, port eller lem mindst som BD-dør 60. Gennemføringer for rør, kanaler og andre installationer skal lukkes tæt på en sådan måde, at sektionsafgrænsningens brandmæssige egenskaber ikke forringes, hvilket også gør sig gældende for brandcelleadskillende bygningsdele."

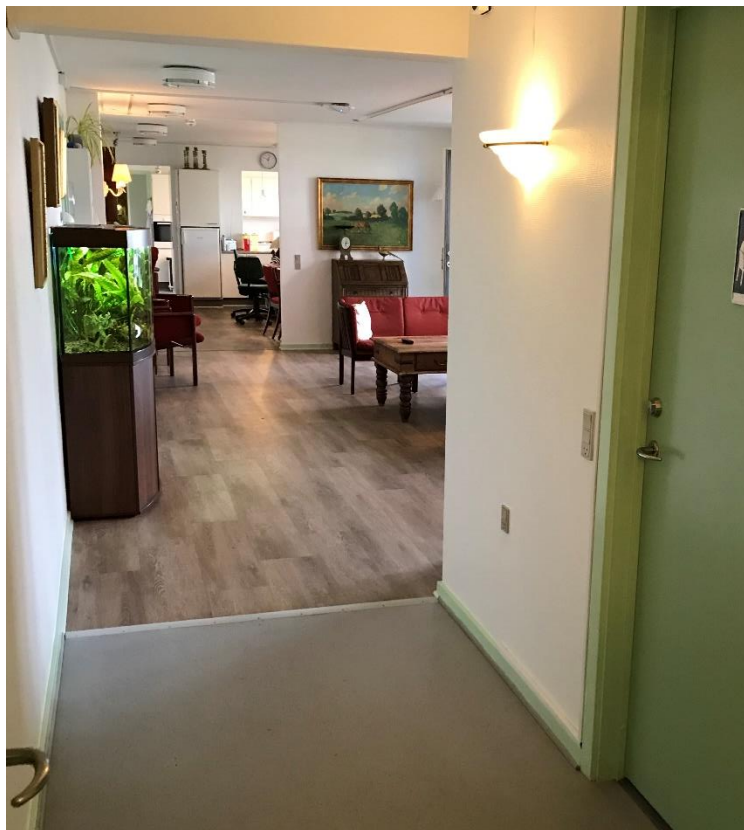
Figur 2: Manglende fribredde på 2.4 m, jf. BR82 pkt. 6.11.4 stk. 2.

- Flugtvejs- og panikbelysning
 - Slangevinder
 - ABDL-anlæg
 11. **(Dette vurderes ikke at være opfyldt)** Områder med køkkenfunktion og fællesrum adskilles brandmæssigt fra flugtvejsgange således, at der i flugtvejsgangene ikke er brandbelastning. Der kan i en flugtvejsgang accepteres enkelte møbler i træ eller stål, på hver sin side af brand- og røgopdelte gange evt. med polstring der opfylder krav til DS/EN 1021-1, når flugtvejsarealer er friholdte i en bredde på mindst 2,4 meter

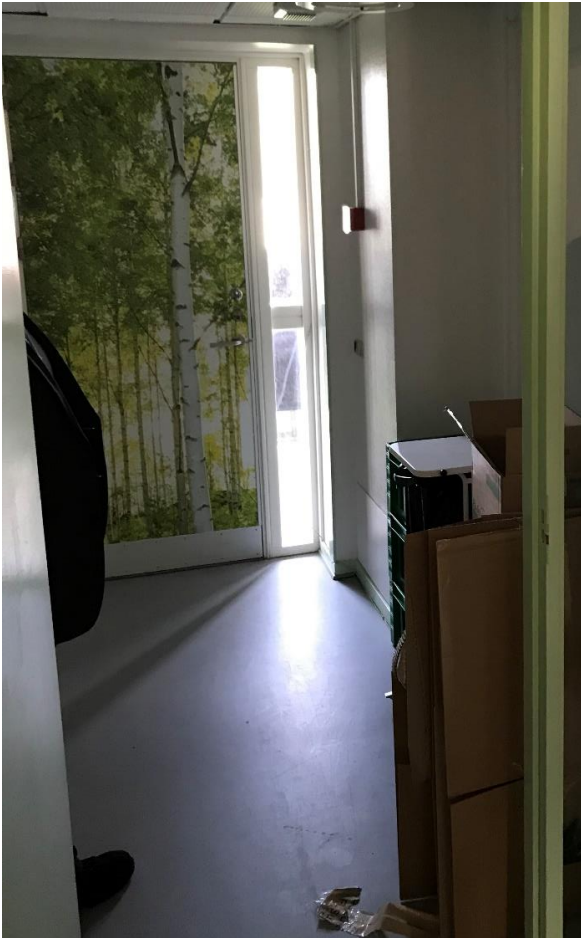
Figur 3: Manglende fribredde på 2.4 m, jf. BR82 pkt. 6.11.4 stk. 2. Samtidig er brandbelastning i flugtvejsgange større end foreskrevet. (BR82 pkt. 6.5.1 stk. 3)

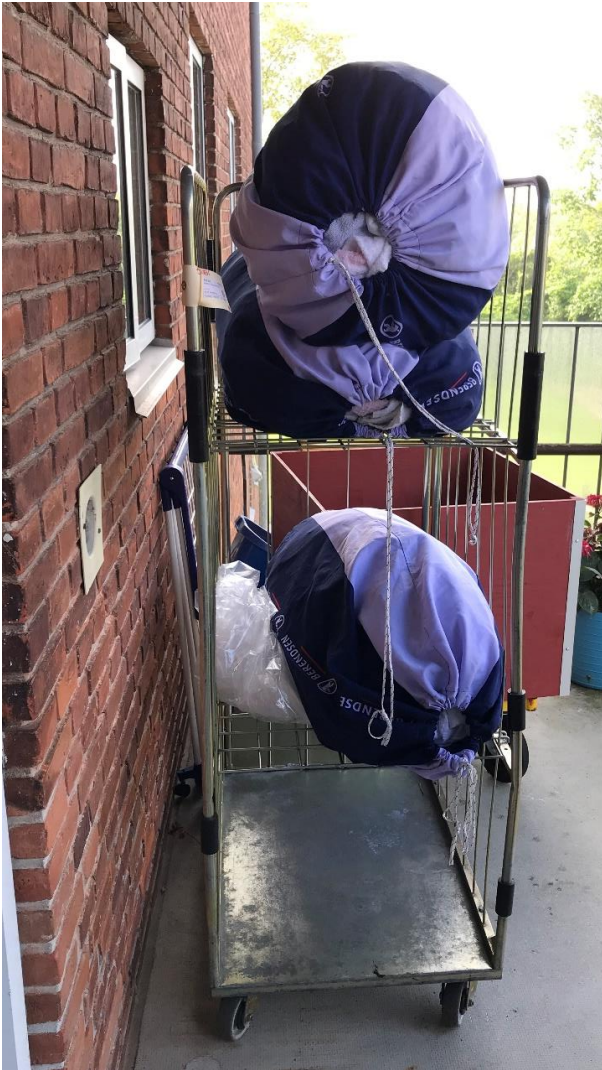
Figur 4: Brandbelastning i flugtvejsgange større end foreskrevet. (BR82 pkt. 6.5.1 stk. 3)

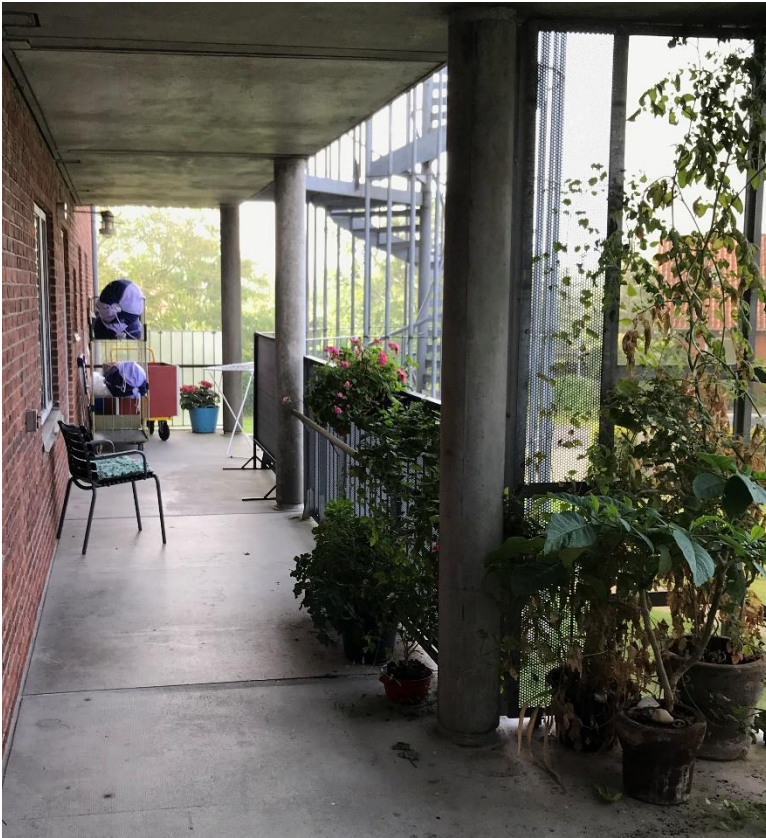
Figur 4: Manglende fribredde på 2.4 m, jf. BR82 pkt. 6.11.4 stk. 2. Brandbelastning i flugtvejsgange større end foreskrevet. (BR82 pkt. 6.5.1 stk. 3)

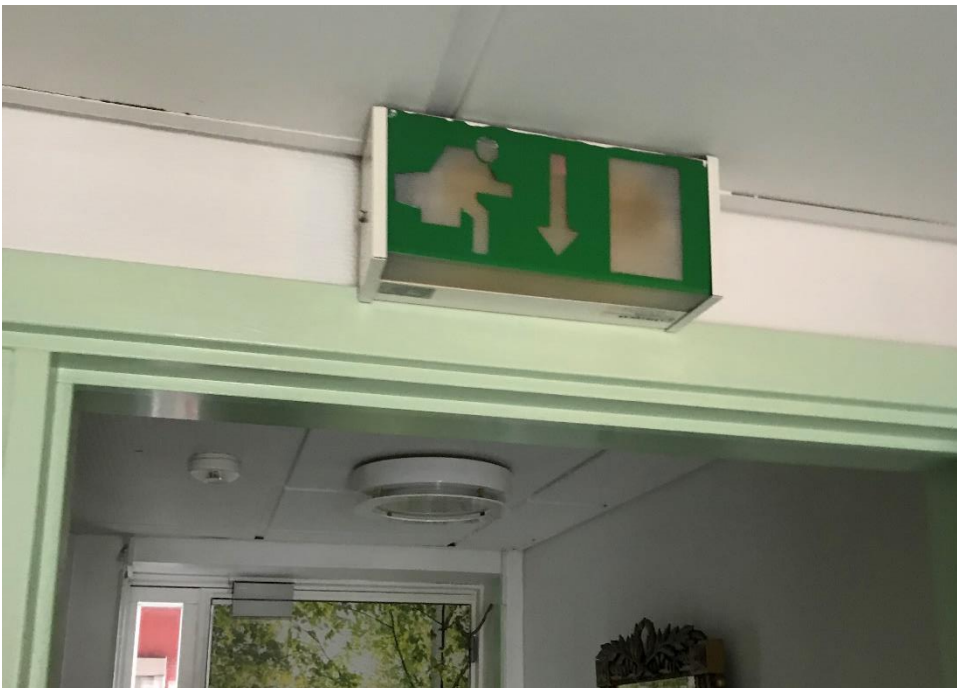
Figur 5: Mangelfuld sikkerhedsbelysning. Flugtvejsarmatur fungerer ikke. Der kunne ikke konstateres belysning af flugtvejsarealer på etagerne, på altangangen og på flugtvejstrapperne.

10. **(Dette vurderes ikke at være opfyldt i forhold til flugtvejs- og panikbelysningen)** Følgende øvrige eksisterende brandtekniske installationer skal bibeholdes, eventuelt udvides og vedholdes:

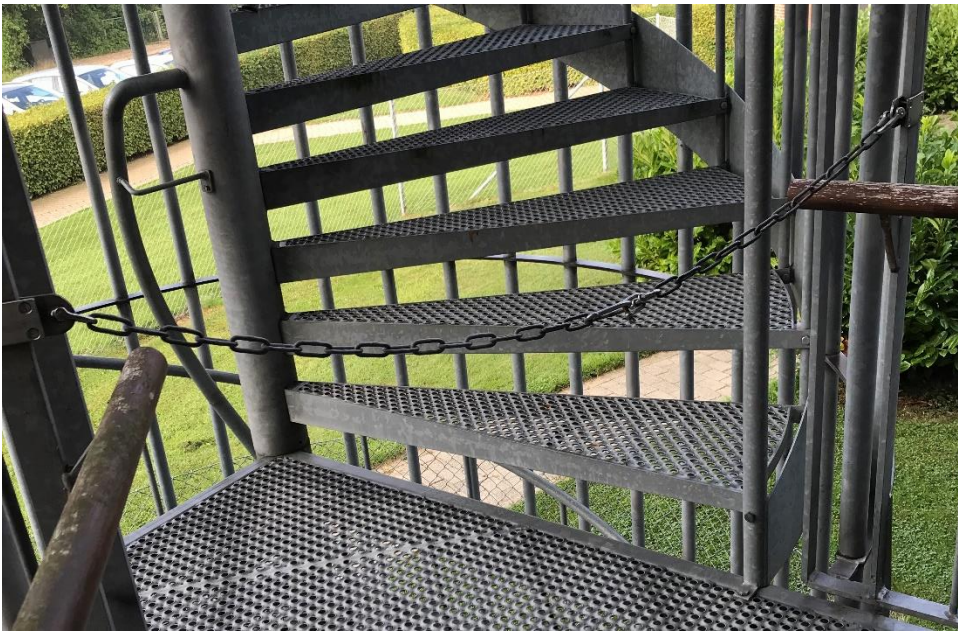
Figur 6: Adgangen til flugtvejstrappen er udført med en kæde som vanskeligt kan passeres. Sikringen skal udføres på en måde så den med et enkelt greb kan åbnes.

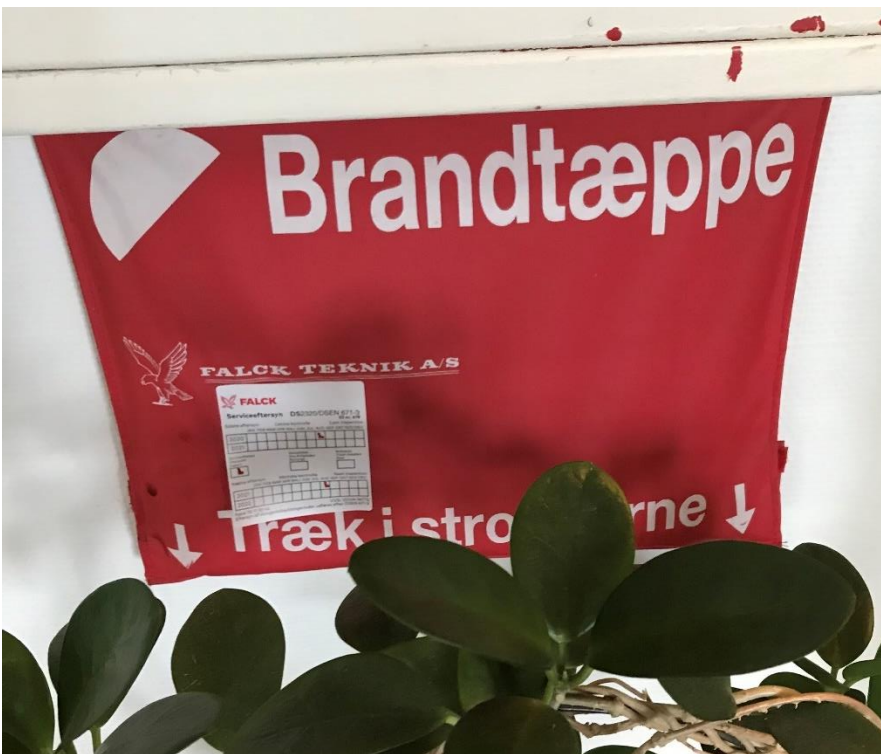
Figur 7: Brandtæppe er ikke frit tilgængeligt
