BRANDTEKNISK RAPPORT VEDR. SVENDBORG KOMMUNE – BRYGHUSET PLEJECENTER

Dato : 11-05-2021
Version : 2
Projektnummer : RE33240-001
Projektadresse : Bryghusvej 2, 5700 Svendborg

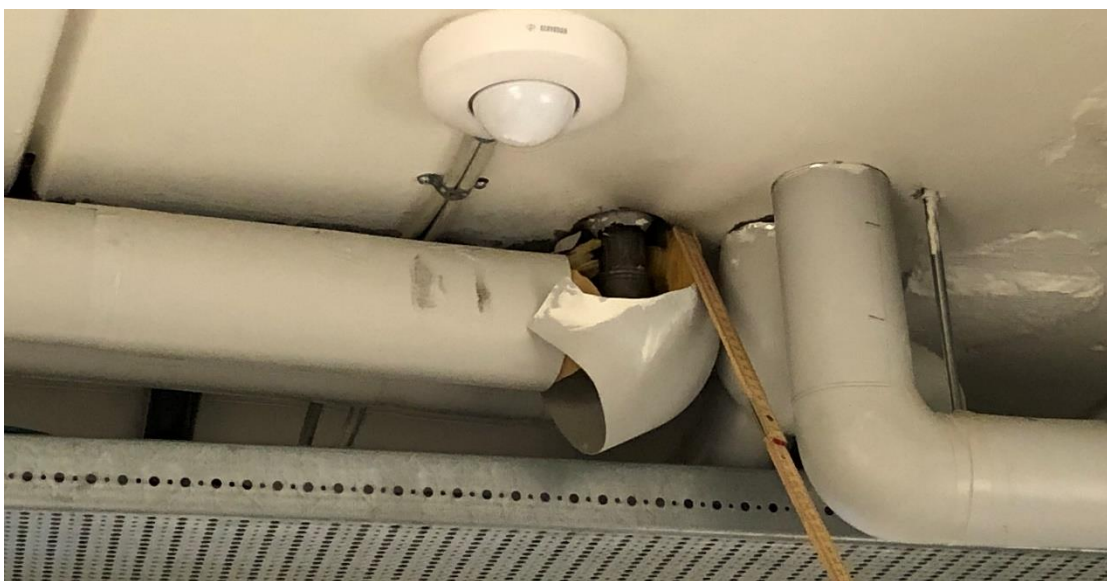
Figur 2: Manglende brandtætning ved installationsgennemføring i kælder/underetage
