BRANDTEKNISK RAPPORT VEDR. SVENDBORG KOMMUNE – PLEJECENTER CAROLINE AMALIELUND

Dato : 11-05-2021
Version : 3
Projektnummer : RE33240-001
Projektadresse : Caroline Amalievej 13, 5700 Svendborg

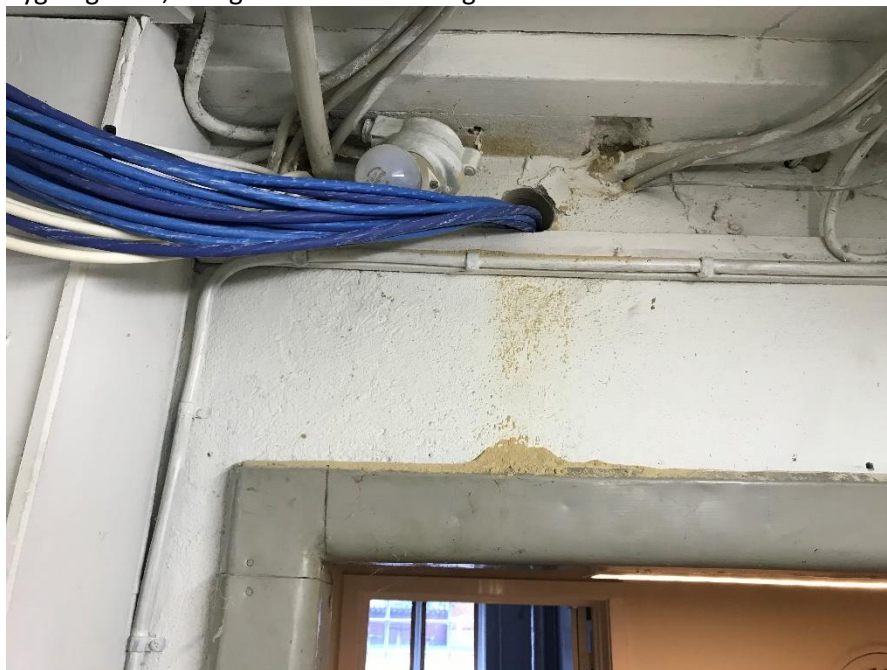
Figur 1: Manglende brandtætning ved installationsgennemføring

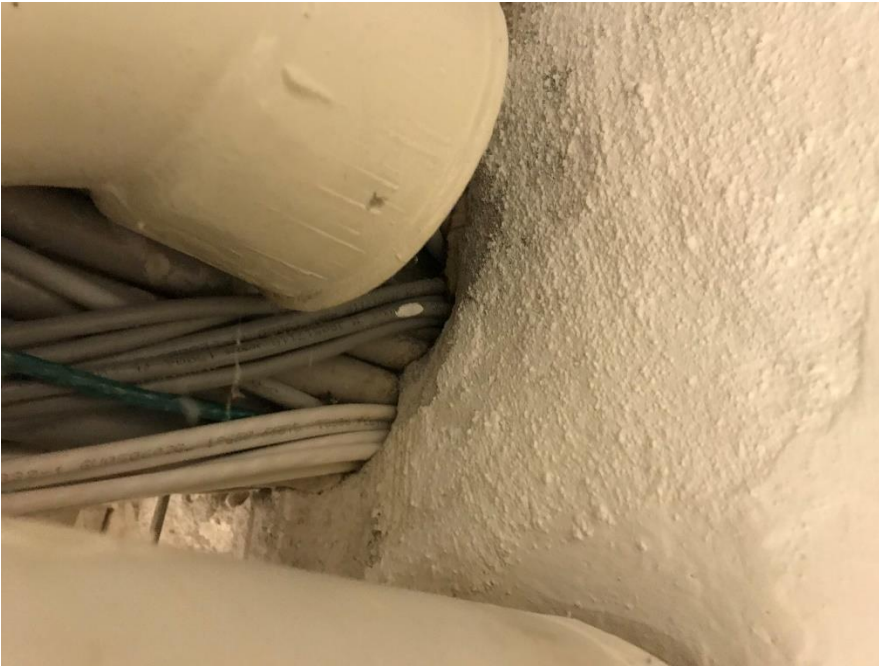
Figur 2: Manglende brandtætning ved installationsgennemføring

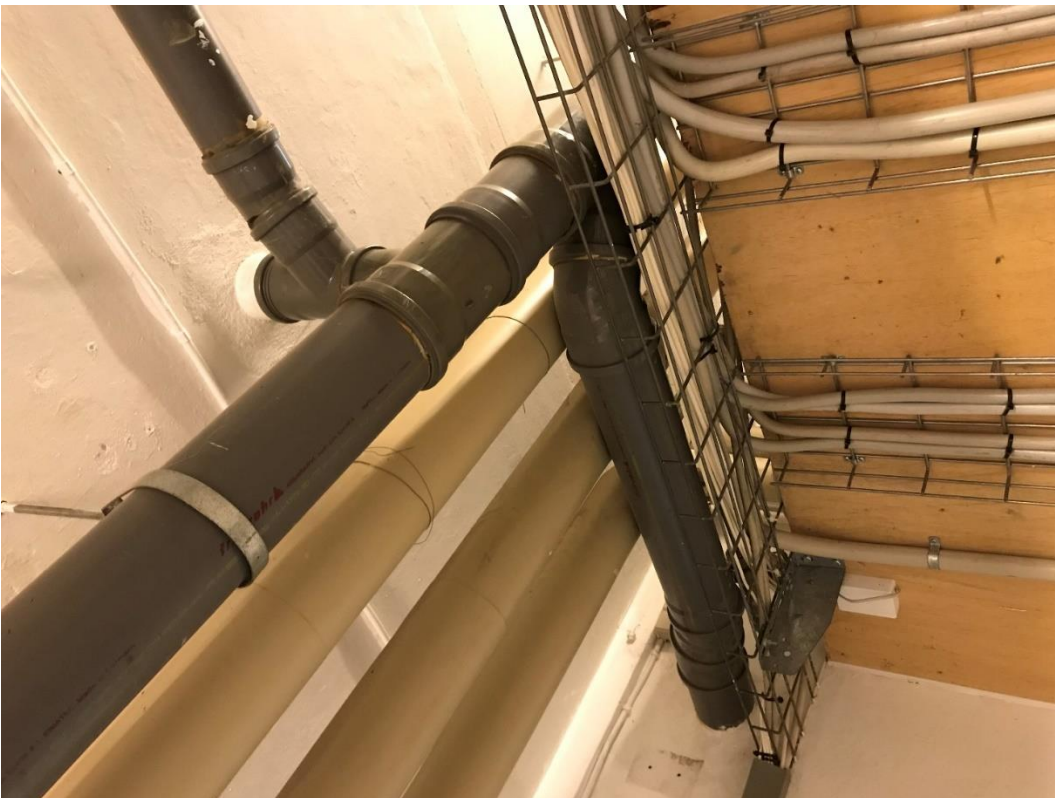
Figur 3: Manglende brandsikring og brandtætning ved faldstammer/afløb.

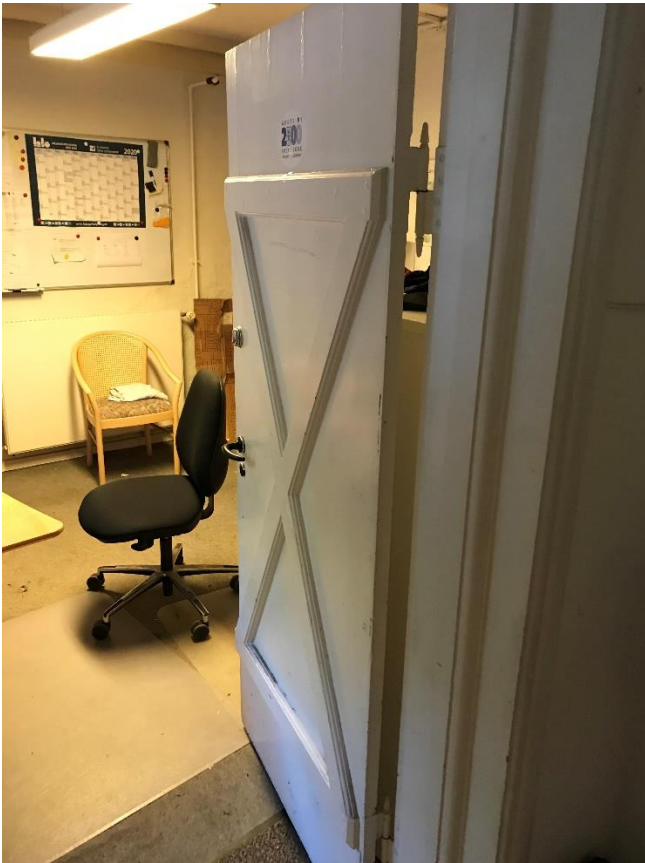
Figur 4: Manglende brandteknisk klassifikation af dør

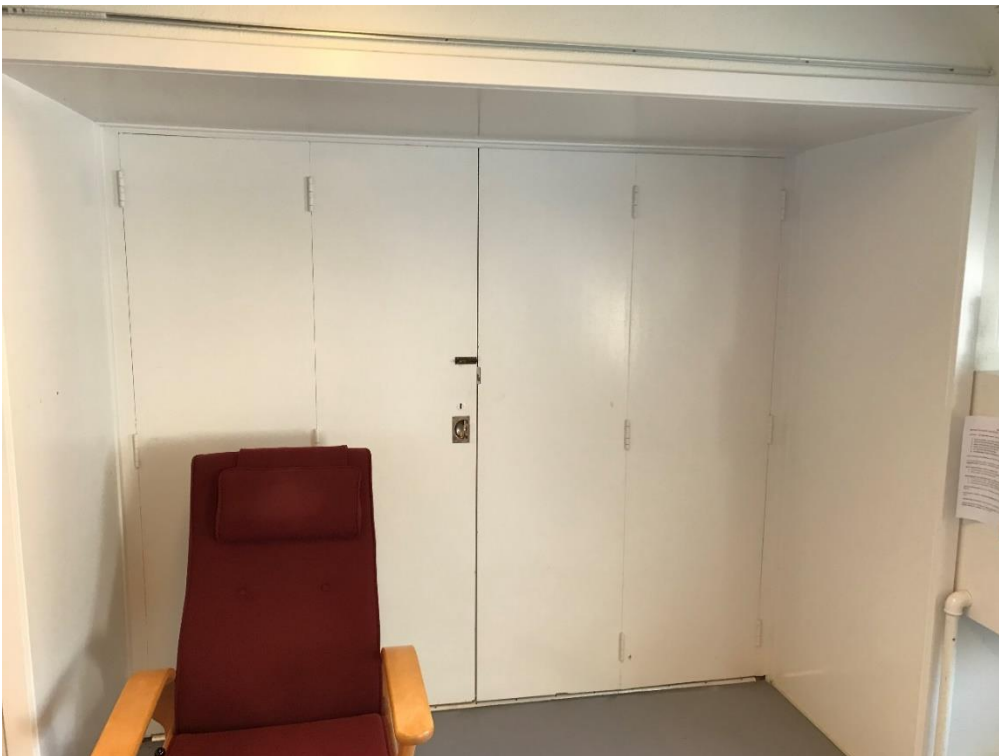
Figur 5: Uklassificeret døre mellem holdsal og opholdsstue

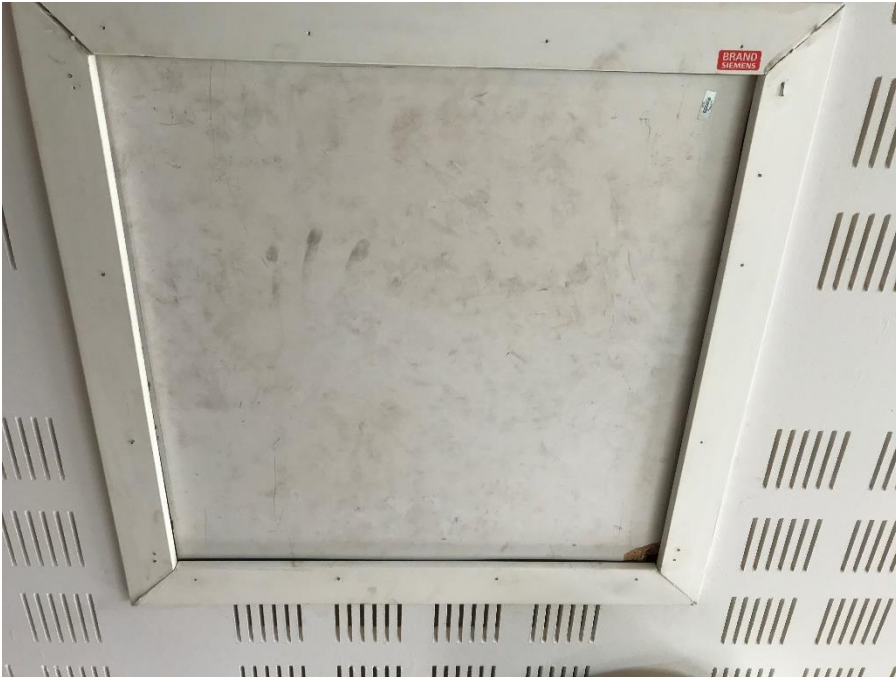
Figur 6: Manglende brandteknisk klassifikation af loftlem

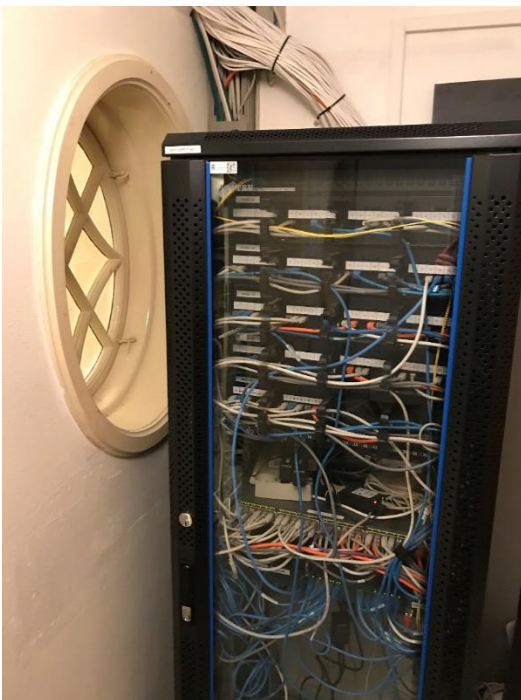
Figur 7: Uklassificeret glas mellem teknikrum/trapperum

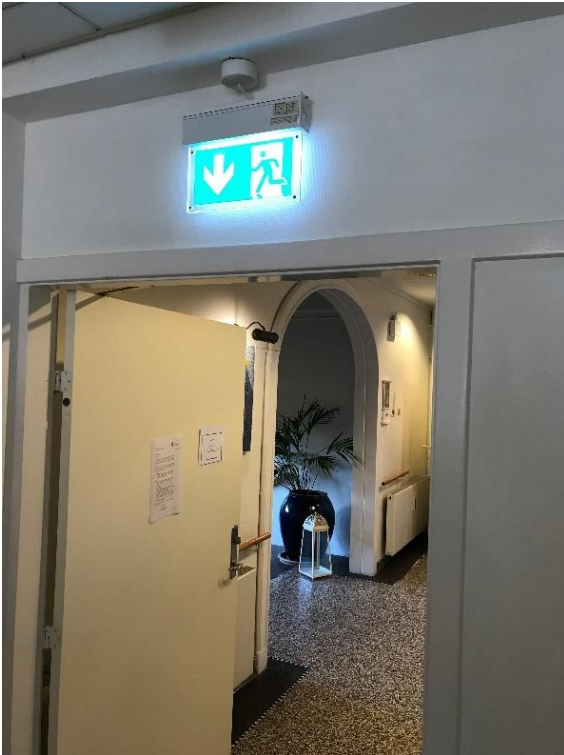
Figur 8: Udfyldninger rundt om døre opfylder formodentlig ikke krav til den krævede brandmodstandsevne

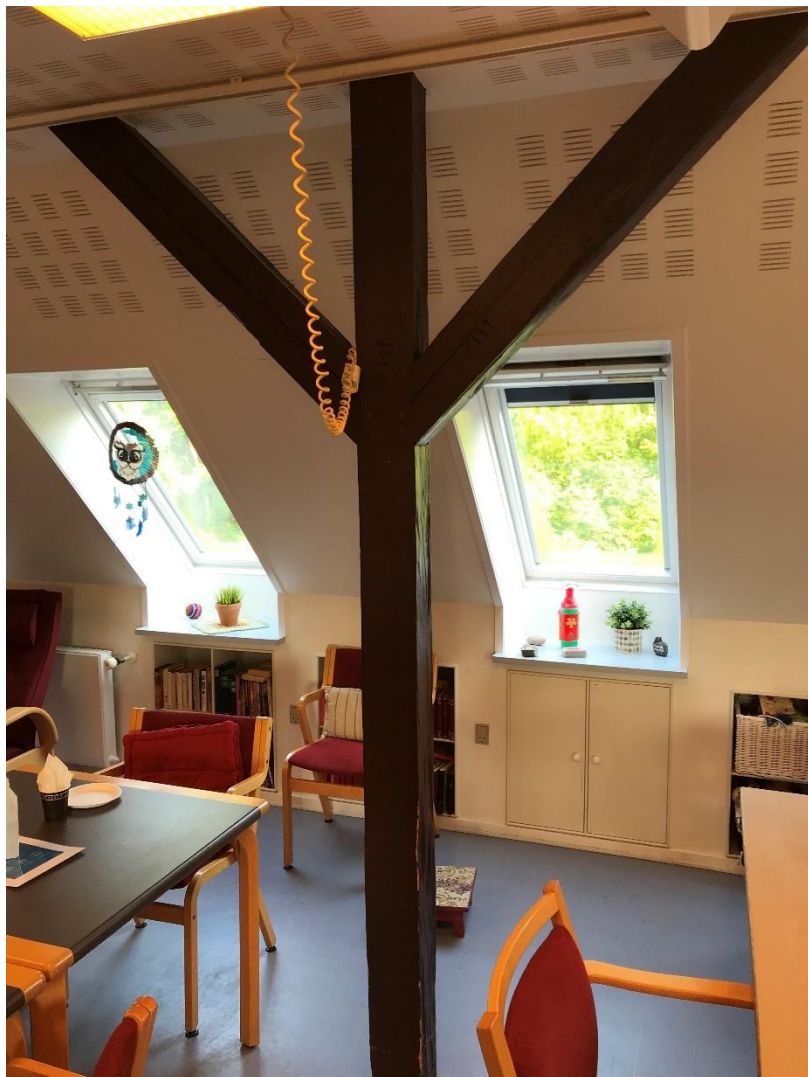
Figur 9: Ubeskyttet trækonstruktion. Kravet til brandmodstandsevnen er 30 minutter i henhold til BR82. Dette krav er dog øget til 60 minutter i BR18.

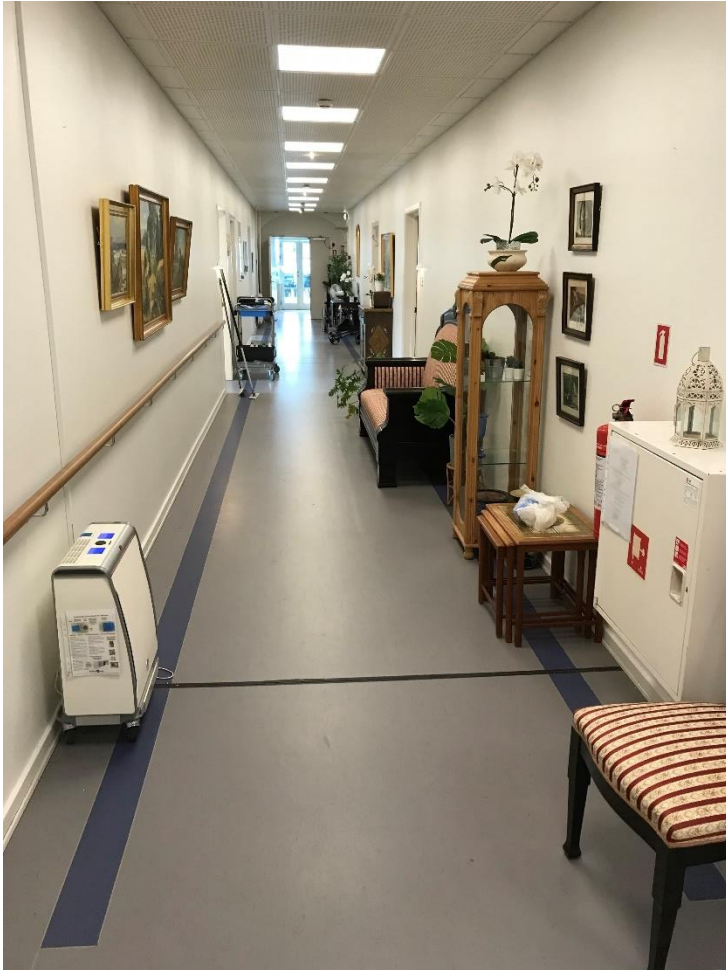
Figur 10: Manglende opdeling af flugtvejsgang pr. 25 m med en røgtæt dør (6.11.2 stk. 2) samt manglende friholdelse af den nødvendige fribredde af flugtvejsgang på 2.4 m jf. 6.11.4 stk. 2. Samtidig er brandbelastning i flugtvejsgange større end foreskrevet. (6.5.1 stk. 3)

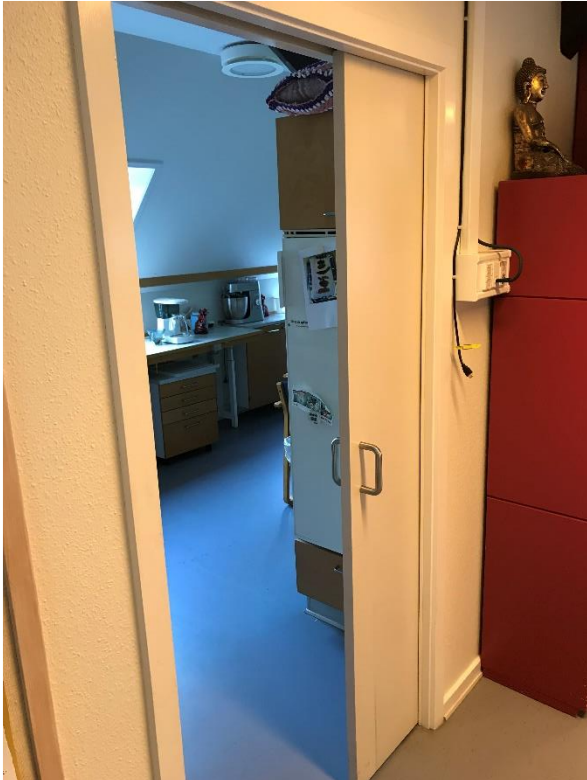
Figur 11: Døre der anvendes som flugtvej, skal udføres som sidehængt dør (6.5.4 stk. 4)

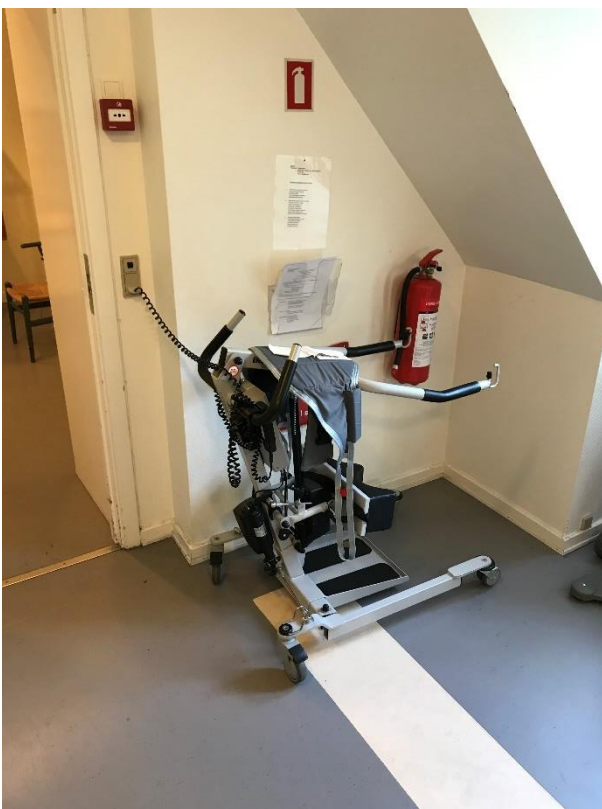
Figur 12: Opladning af elektriske hjælpemidler i flugtvejsgang (6.5.1 stk. 3)

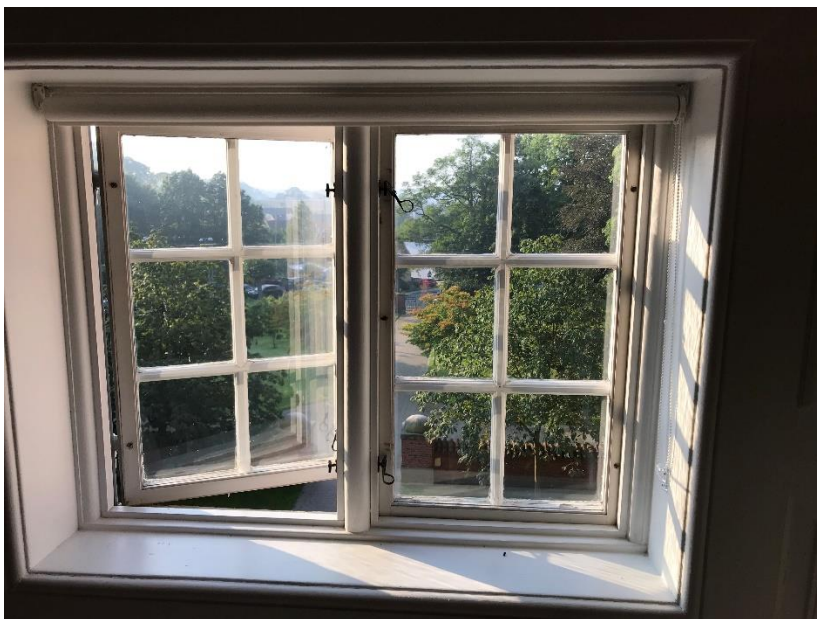
Figur 13: Vinduer i træningssal opfylder ikke krav til redningsåbninger (6.6.1 stk. 4)

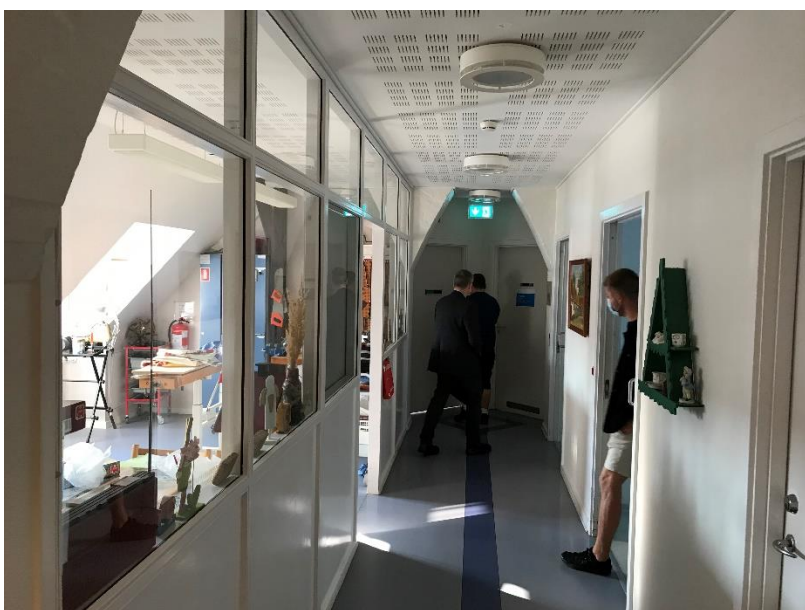
Figur 14: Uklassificeret væg mellem "sløjd" lokale og flugtvejsgang (6.11.2 stk. 2 / 6.2 stk. 8)

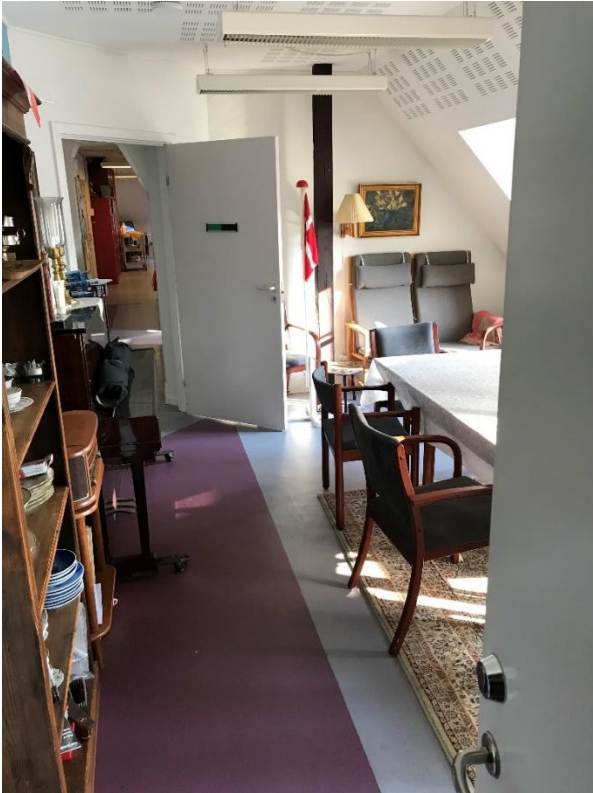
Figur 15: Stor brandbelastning i flugtvejsgang (6.5.1 stk. 3)

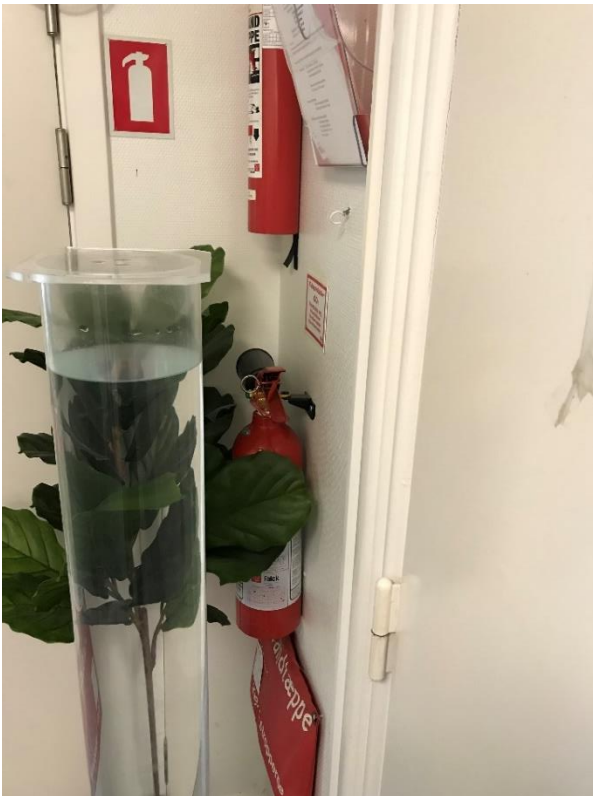
Figur 16: Håndildsluknings udstyr er ikke frit tilgængeligt
