BRANDTEKNISK RAPPORT VEDR. SVENDBORG KOMMUNE – GUDBJERG PLEJECENTER

Dato : 11-05-2021
Version : 2
Projektnummer : RE33240-001
Projektadresse : Byvej 27, 5892 Gudbjerg

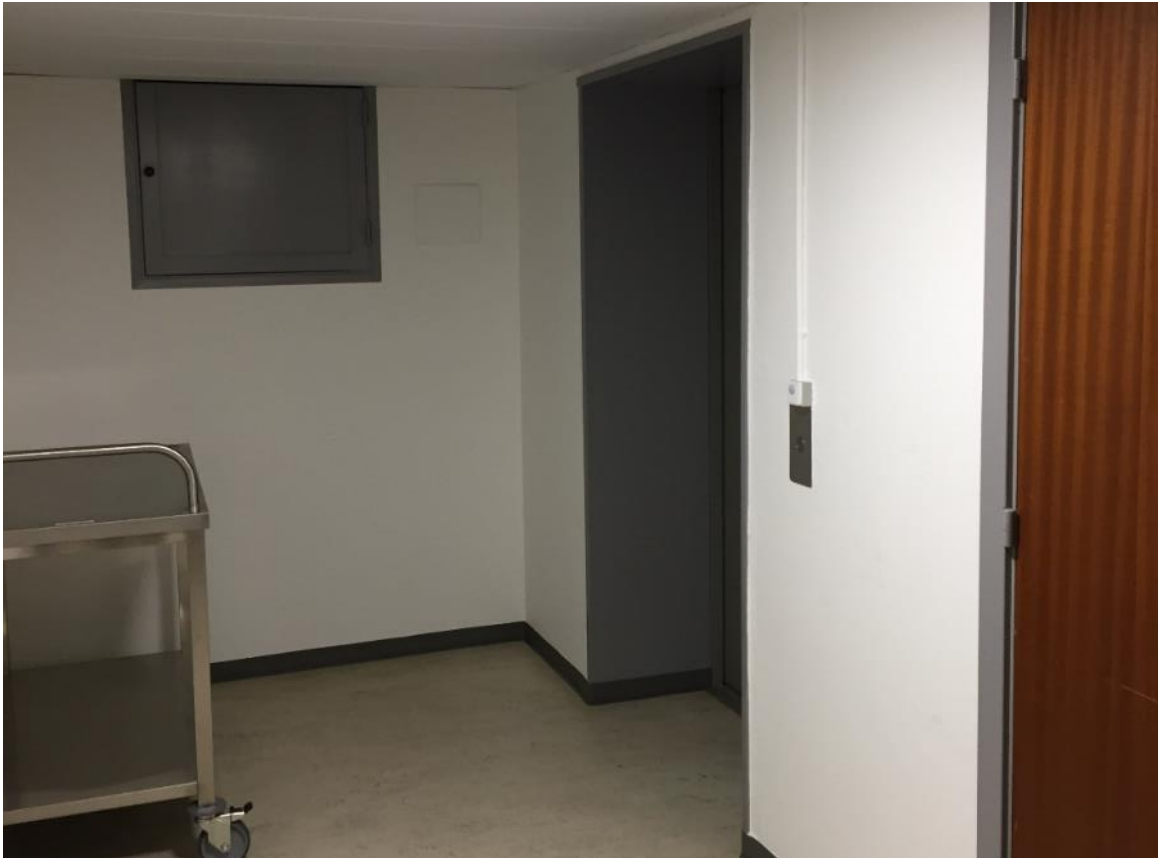
I kælderen skal der etableres forrum til de 2 elevatorer med branddør klasse EI₂ 30-C med ABDL-anlæg. Foto herunder viser adgang til den ene elevator i kælder, samt adgang til krybekælder uden brandmæssig adskillelse.

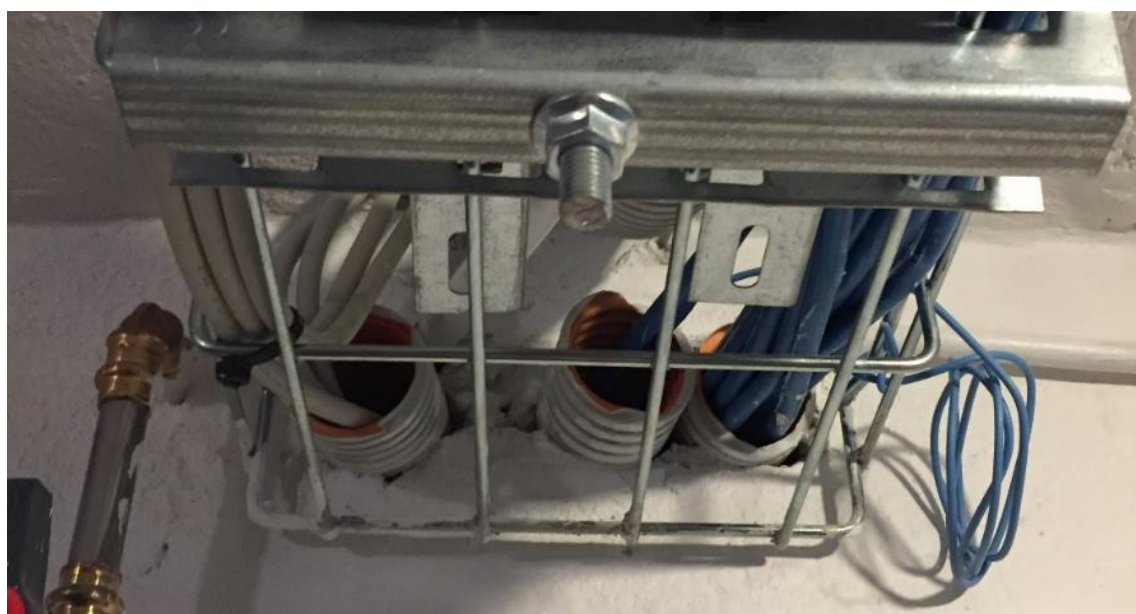
Figur 2: Manglende brandtætning ved installationsgennemføring i kælder

"Stk. 1: Gennemføringer for installationer i brandvægge og brandsektionsvægge skal lukkes tæt, så adskillelsernes brandmæssige egenskaber ikke forringes."
