BRANDTEKNISK RAPPORT VEDR. SVENDBORG KOMMUNE – HESSELAGER PLEJEHJEM

Dato : 11-05-2021
Version : 4
Projektnummer : RE33240-001
Projektadresse : Langgade 2, 5874 Hesselager

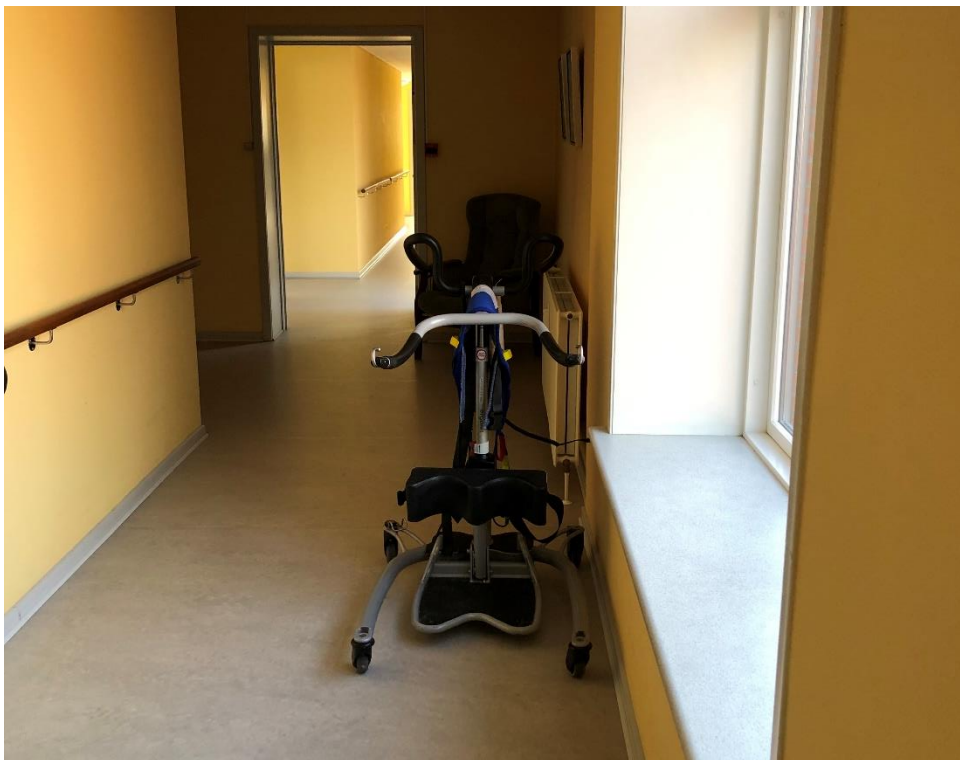
Figur 6: Opladning af elektriske hjælpemidler i flugtvejsgang (6.5.1 stk. 1)

Anbefaler at alt opbevaret materiel i flugtvejene fjernes og at man ser på muligheden for at udvide gangene, således de ikke er under 1,8 meter i bredde med 2 håndlister monteret.
