BRANDTEKNISK RAPPORT VEDR. SVENDBORG KOMMUNE – OLLERUP PLEJECENTER

Dato : 11-05-2021
Version : 2
Projektnummer : RE33240-001
Projektadresse : Svendborgvej 16, 5762 Vester Skerninge

Efter henvendelse fra Svendborg Kommune, har DBI foretaget besigtigelse af Ollerup Plejecenter, Svendborgvej 16, 5762 Vester Skerninge den 18. marts 2021.

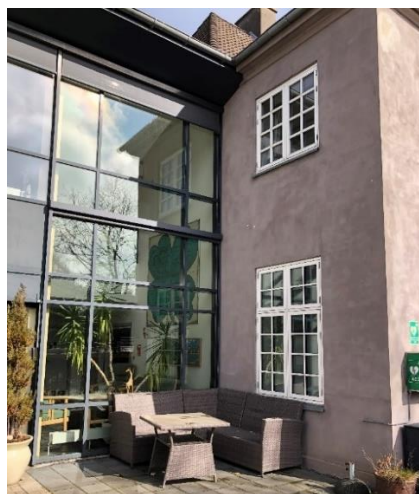
Der er konstateret risiko for vinkelsmitte mellem to brandsektioner, her i mellem hovedindgang og Fys-lokale samt værelse på 1.sal.

Det skal sikres at der ikke kan ske vinkelsmitte mellem indvendige hjørner som har tilknytning til sektionsafgrænsende vægge.

Figur 1 - Risiko for vinkelsmitte mellem brandsektioner

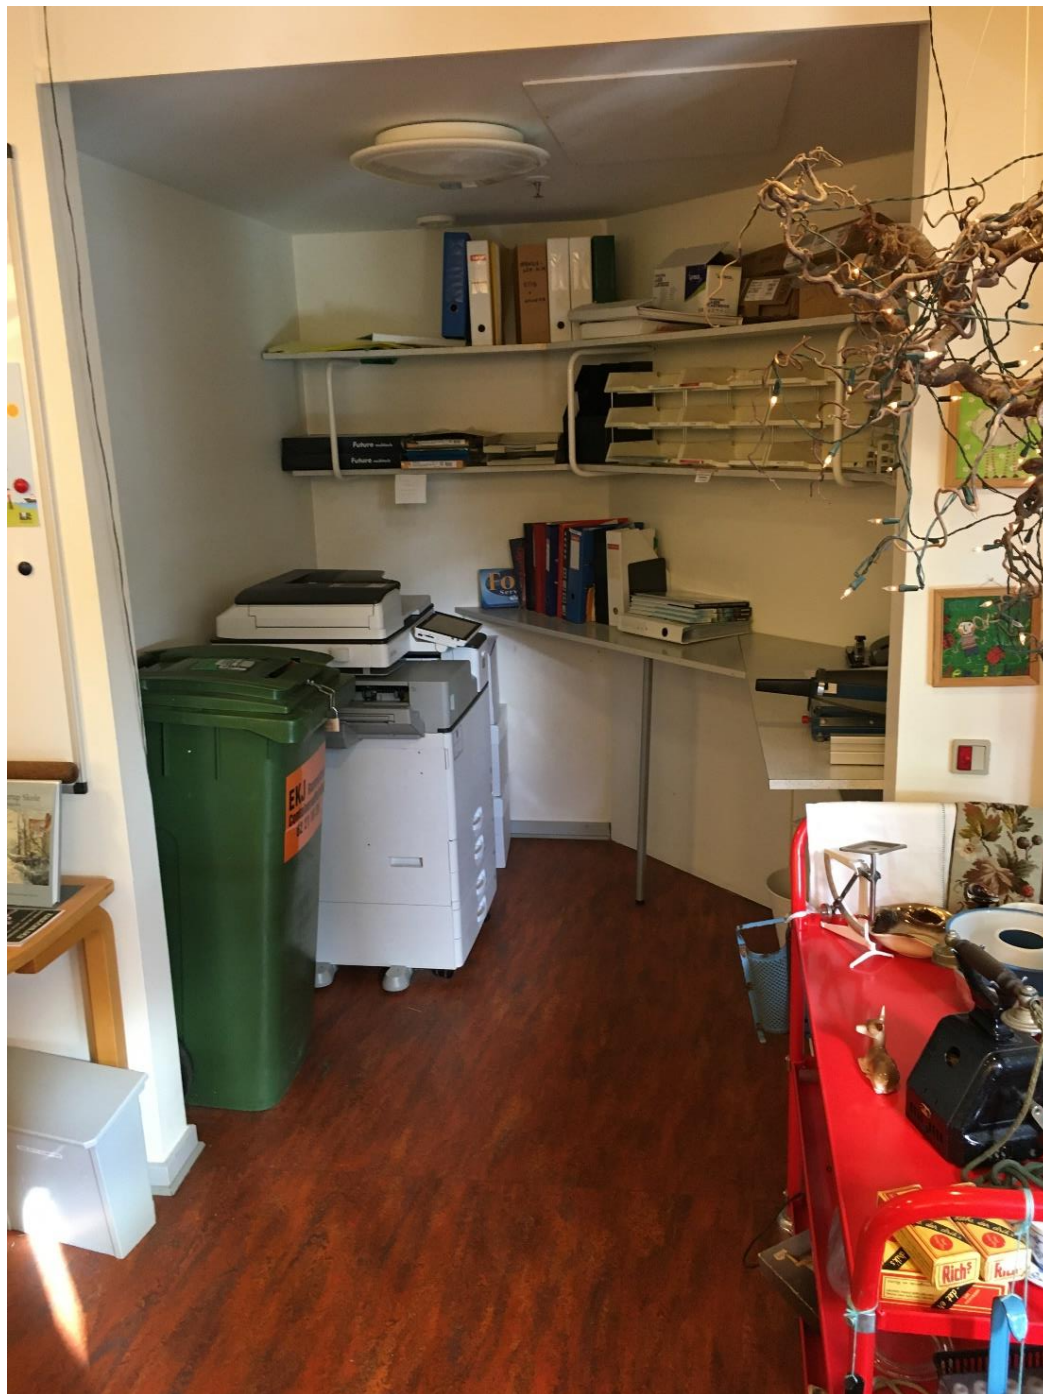
Det kunne konstateres at kopirummet ved dagcenteret i stueetage havde fri adgang til flugtvejsgange, denne skal lukkes med en dør klasse EI₂ 30-C [BD 30 dør] og eventuelt EI 60 brandcelle væg. Hvis denne dør ønskes fastholdt i åben tilstand, skal denne monteres med ABDL-anlæg.

Figur 2 - Fri adgang fra flugtvejsgang til kopirum.

Anbefaler at alt opbevaret materiel i flugtvejene fjernes og at der monteres håndlister i begge sider. Derudover skal kopirummet være i egen brandcelle.

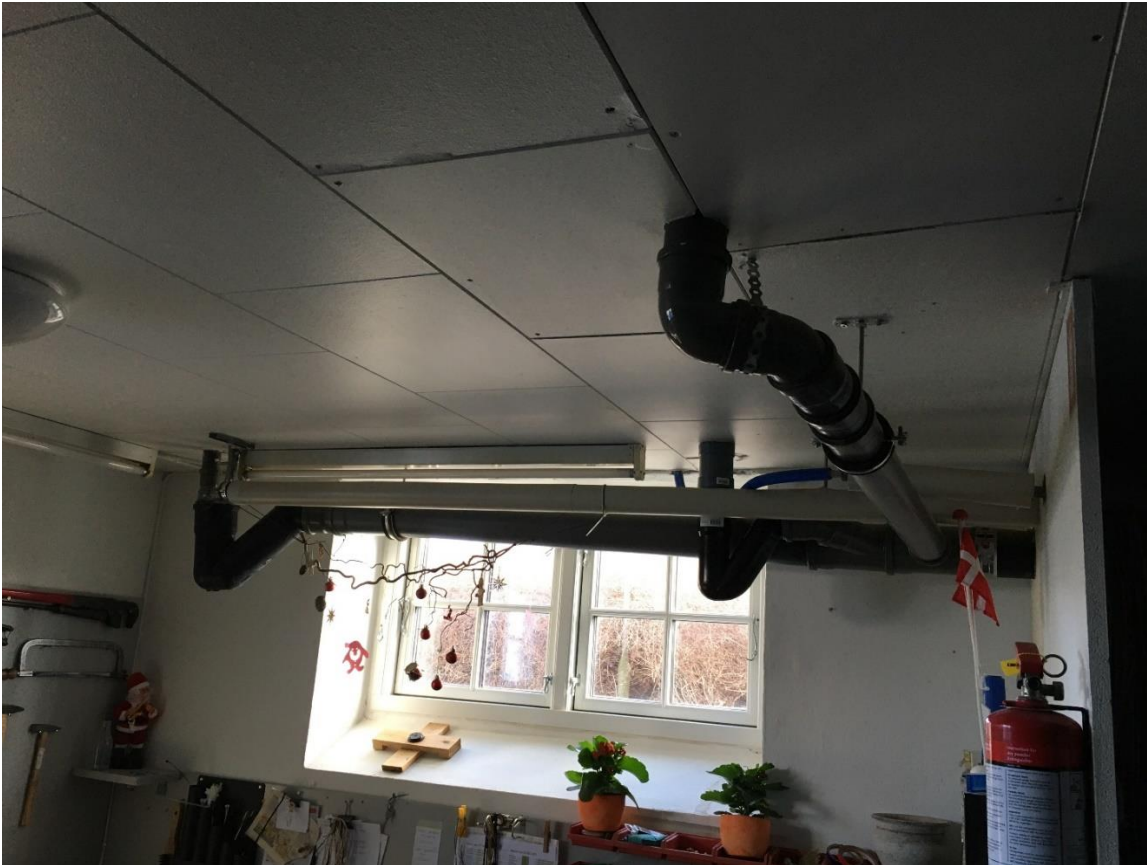
Figur 3: Manglende brandsikring og brandtætning ved faldstammer/afløb udført i plast i kælder

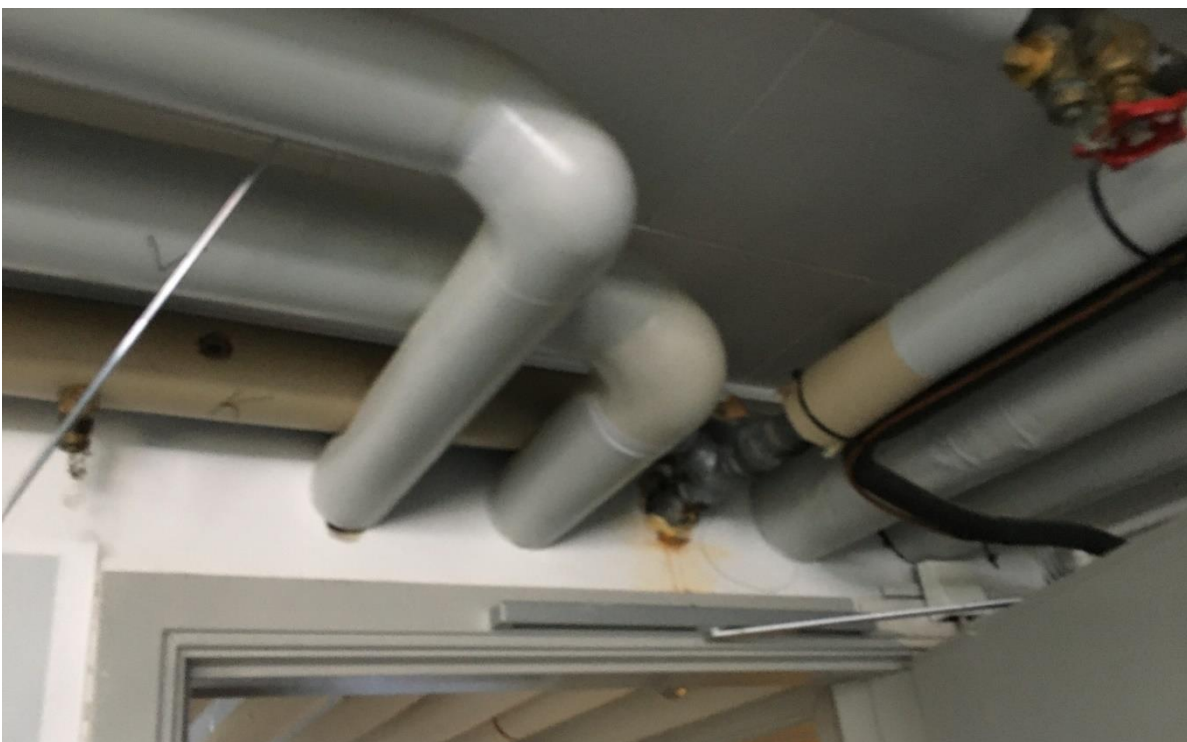
Figur 4: Manglende brandtætning ved installationsgennemføring i kælder

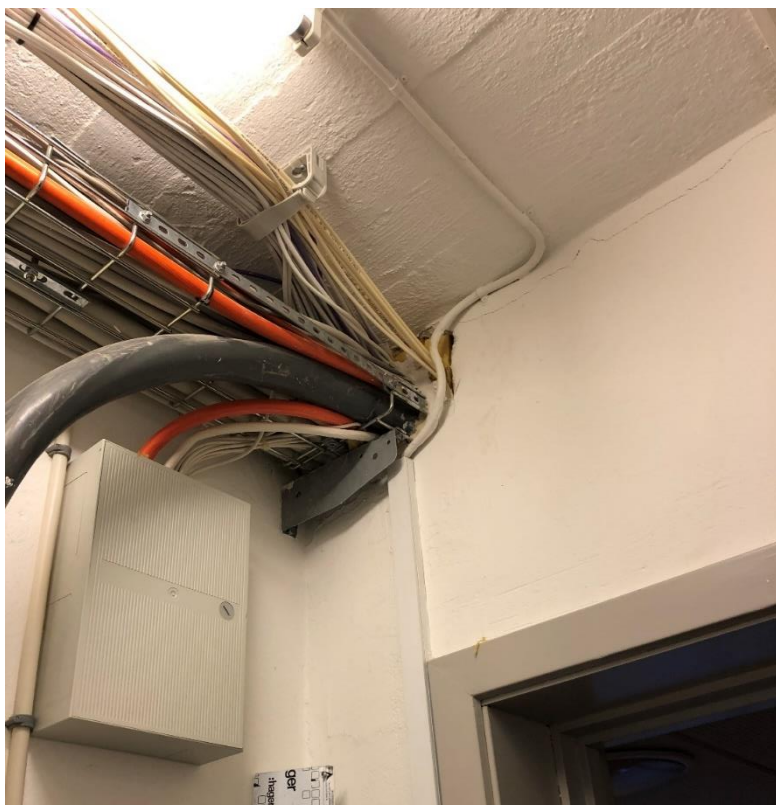
Figur 5: Manglende brandmæssig tætning af kabelbakker.

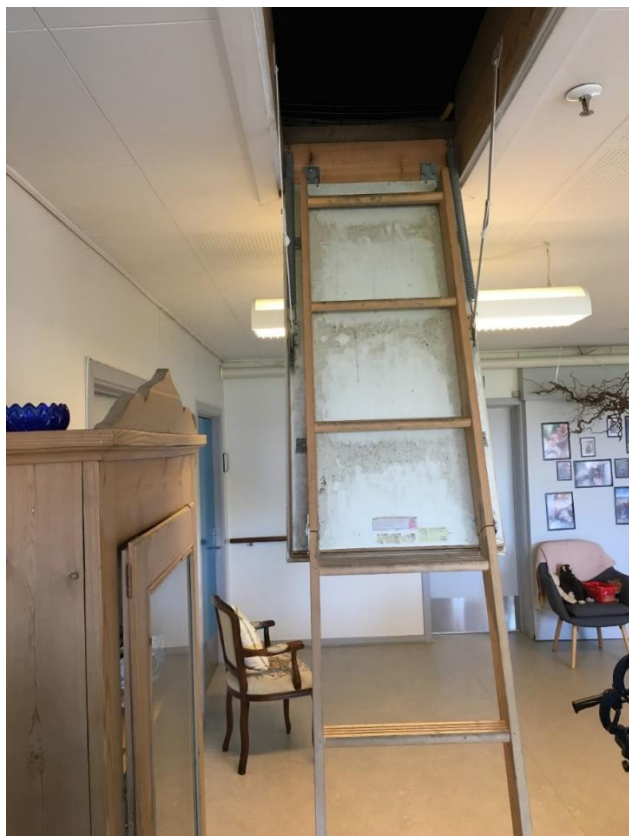
Det kunne konstateres at loftlem ikke var af korrekt dimension, denne målte 0,5 x 1 meter. Derud over manglede den markering af at der var installeret ABA-anlæg og sprinkler på loftrummet.

Det kunne ligeledes konstateres at ledninger på loftrummet ikke var udført i kabelbakker men lå løst.

Figur 6 - Loftlem til loftrum over dementes afsnittet

Efter installation af ABA-anlæg i tagrum, skal der monteres godkendt loftlem bygningsdel klasse EI 30, med en fri åbning på min 0,6 x 0,9 meter jf. DBI retningslinje 232: Automatisk brandalarmanlæg, pkt. 3.1.9. Der skal forefindes en stige synlig og i umiddelbar nærhed af loftslemmen. Der skal ved åbning markeres at der forefindes detektorer i tagrummet.

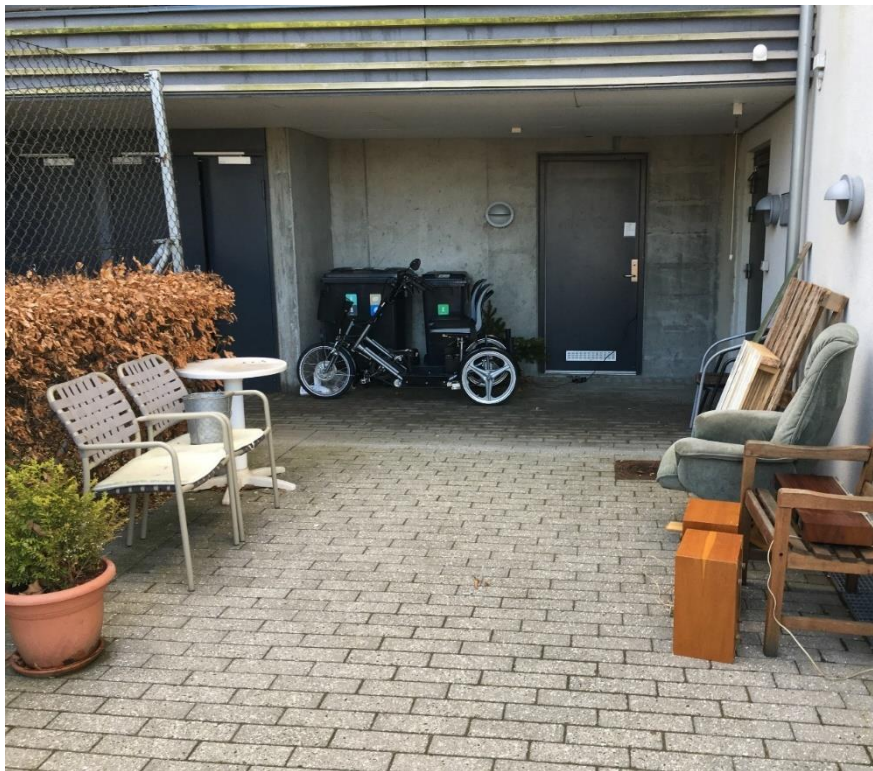
Mange døre ind til depoter stod åbent, fasthold eller svære at lukke/åbne, disse døre skal forsynes med ABDL-anlæg hvis disse ønskes fasthold i åben tilstand. Det er DBIs vurdering at samtlige branddøre skal efterses om pumpe og/eller lukkefalle er funktionelt korrekt.

Figur 7 - Dør ind til teknik rum er ikke lukket grundet opladning af Elcykel. Kabler bør ikke udsættes for mekanisk belastning. Samt kunne det konstateres at der var placeret affaldscontainer uden for det dertil indrettet affaldsrum, der er dens egen brandsektion.

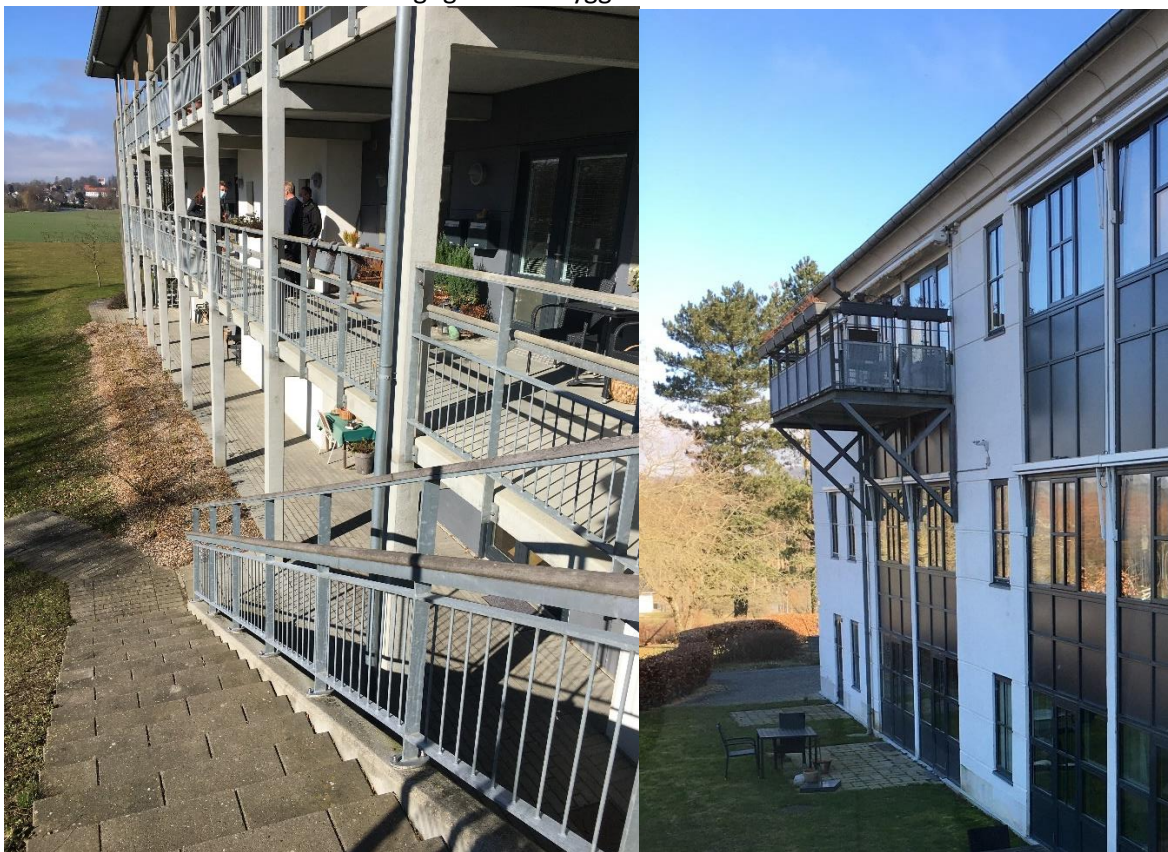
Dette betyder at udvendige altaner og trapper skal sikres som bygningsdel klasse BD-bygningdel 60, hvilket ikke kunne dokumenteres ved besigtigelsen af byggeriet.

Figur 8 - Udvendige altan og altangange

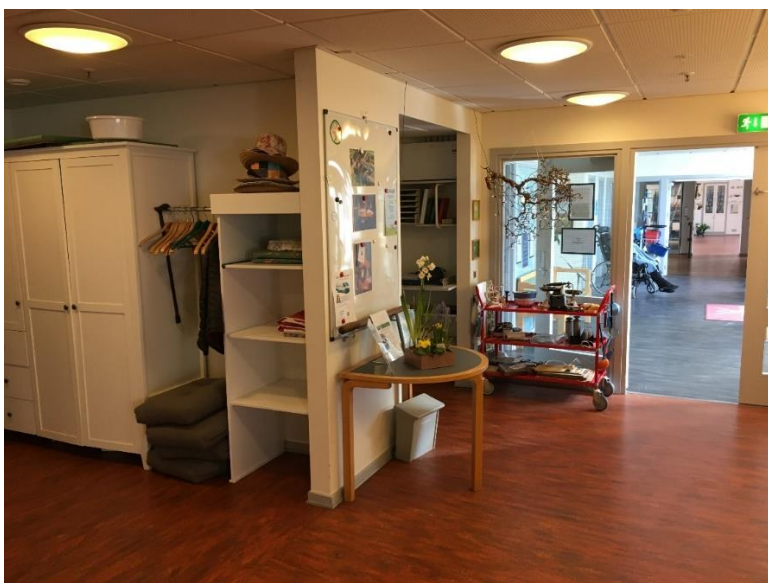
Der er meddelt dispensation til at bredden af gangareal til 2,2 meter. Der kunne ved bygningsbesigtigelsen konstateres at gangbredden var reduceret til 1,3 m bredde grundt møbler, og med kun én håndliste. Denne dispensation omhandler ikke undtagelse fra montering af håndlister i begge sider af flugtvejsgangen, hvilket er anvist i BR95 – kap 6.10.2 stk. 2, at gange skal forsynes med håndlister i begge sider.

- Mangler håndlister i den ene side
- Møblering af gangarealerne samt henstilling af hjælpemidler m.v.

Figur 9: Opbevaring af garderobe og kopi rum i tilknytning til flugtvejsgange (6.5.1 stk. 1)

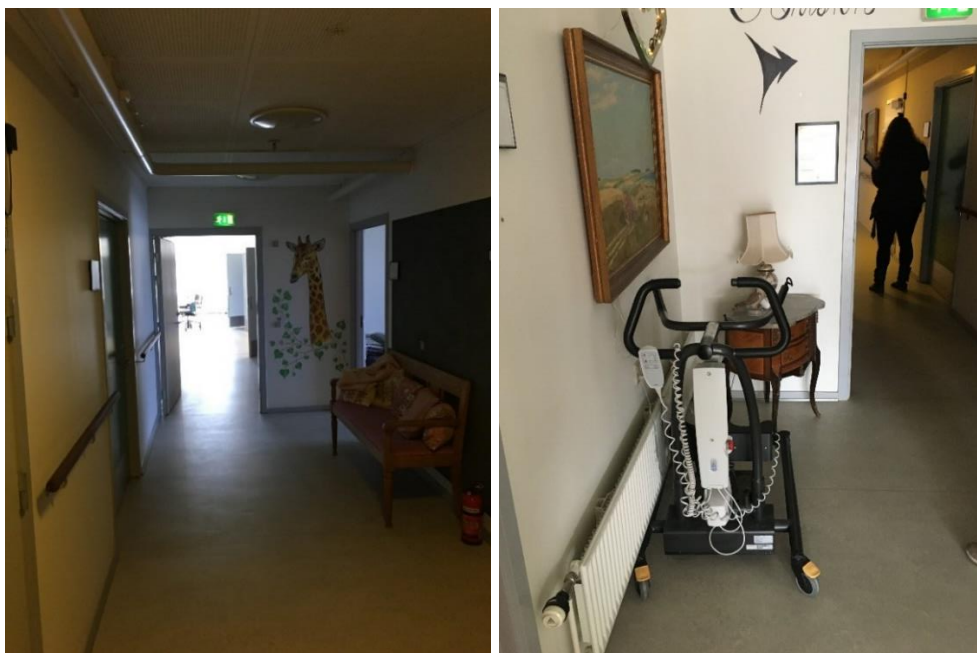
Figur 10 - Opbevaring af møbler og elektronisk udstyr i flugtvejsgange (6.5.1 stk. 1)

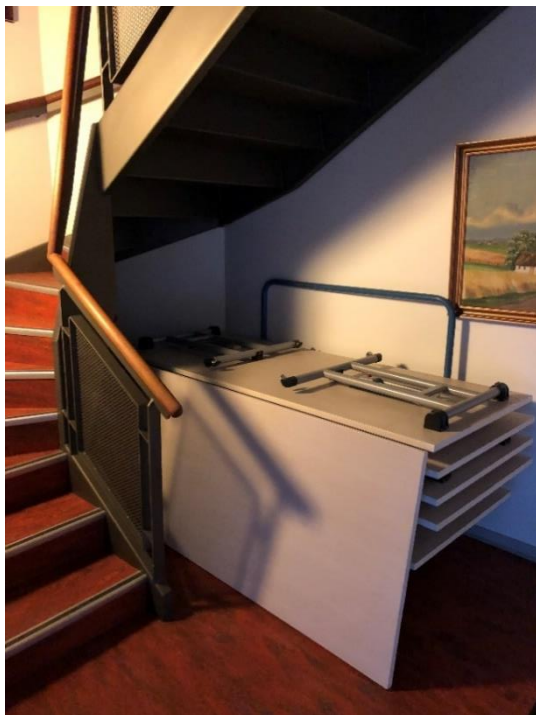
Der blev konstaterede 2spindelflugtvejstrapper i bygningen, som ved dementafsnittet og gamle afdeling med køkken og værelser på 2. sal. BR95 kap 6.10.2 stk. 2 *"Trapper skal udføres, så de giver bekvem mulighed for båretransport"*. Samt betjener flugtveje hvor gulvoverflade er mere end 5,1 meter over terræn. Opbygget af ståltrapper, som er sprinklet.

Figur 11 - Indvendige spindeltrapper, hvor der også er oplag i den ene i trapperummet

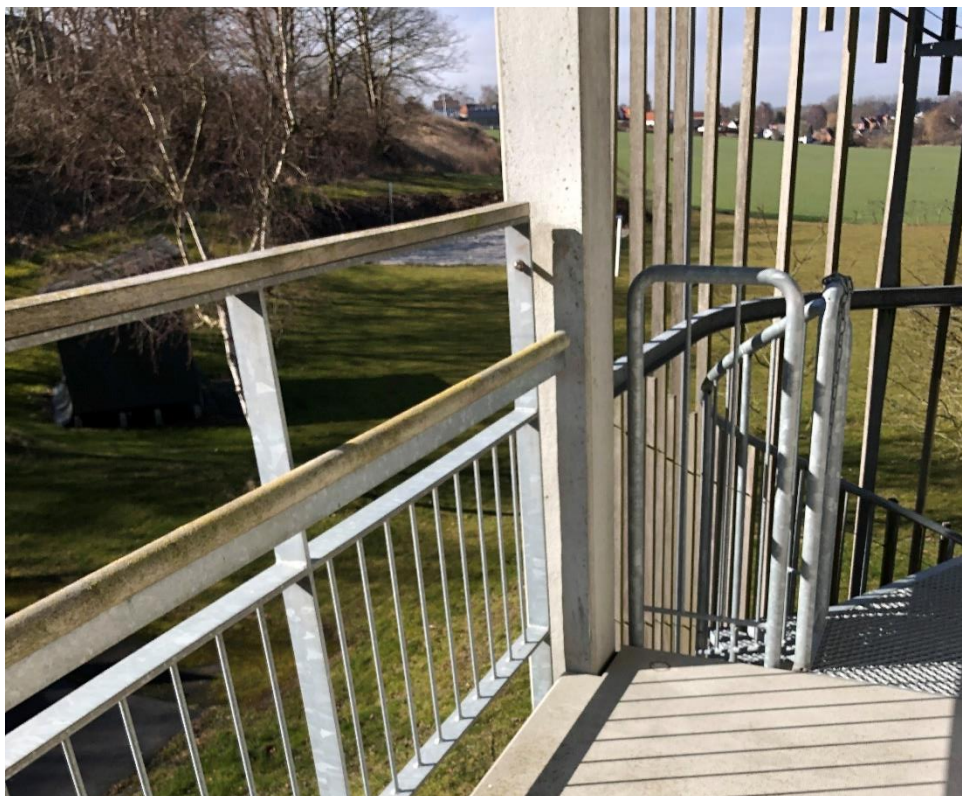
Det kunne konstateres at der flugtvejstrappe forenden af altangangen er udført som spindeltrappe, og derved ikke opfylder kravet.

Figur 12 - Altangange og flugtvejstrapper fra 1. og 2. sal ved ældreboliger er udføres uden mulighed for båretransport, samt skal indplaceres i egen brandsektioner. Samtidig skal trapperne udføres som bygningsdel klasse R 30 / A2-s1,d0 [BS-bygningsdel 30].

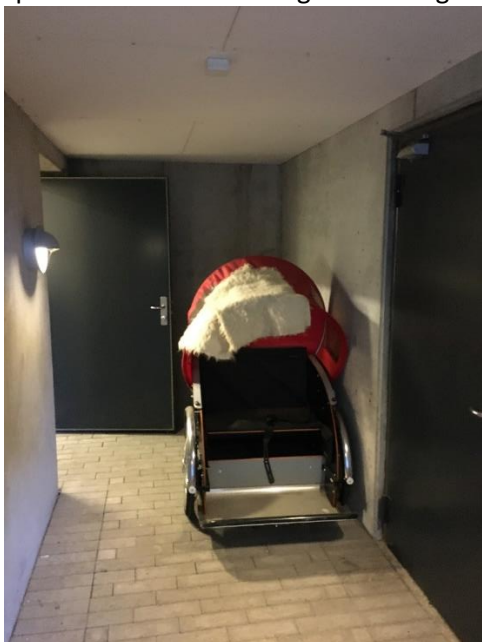
Der blev konstaterede at adgangsvejen til sprinklercentralen var benyttet til opbevaring og at rummet i sprinklercentralen blev ligeledes brugt til opbevaring.

Figur 13 - Begrænset mulighed for at benytte adgangsvejen til sprinklerrummet.

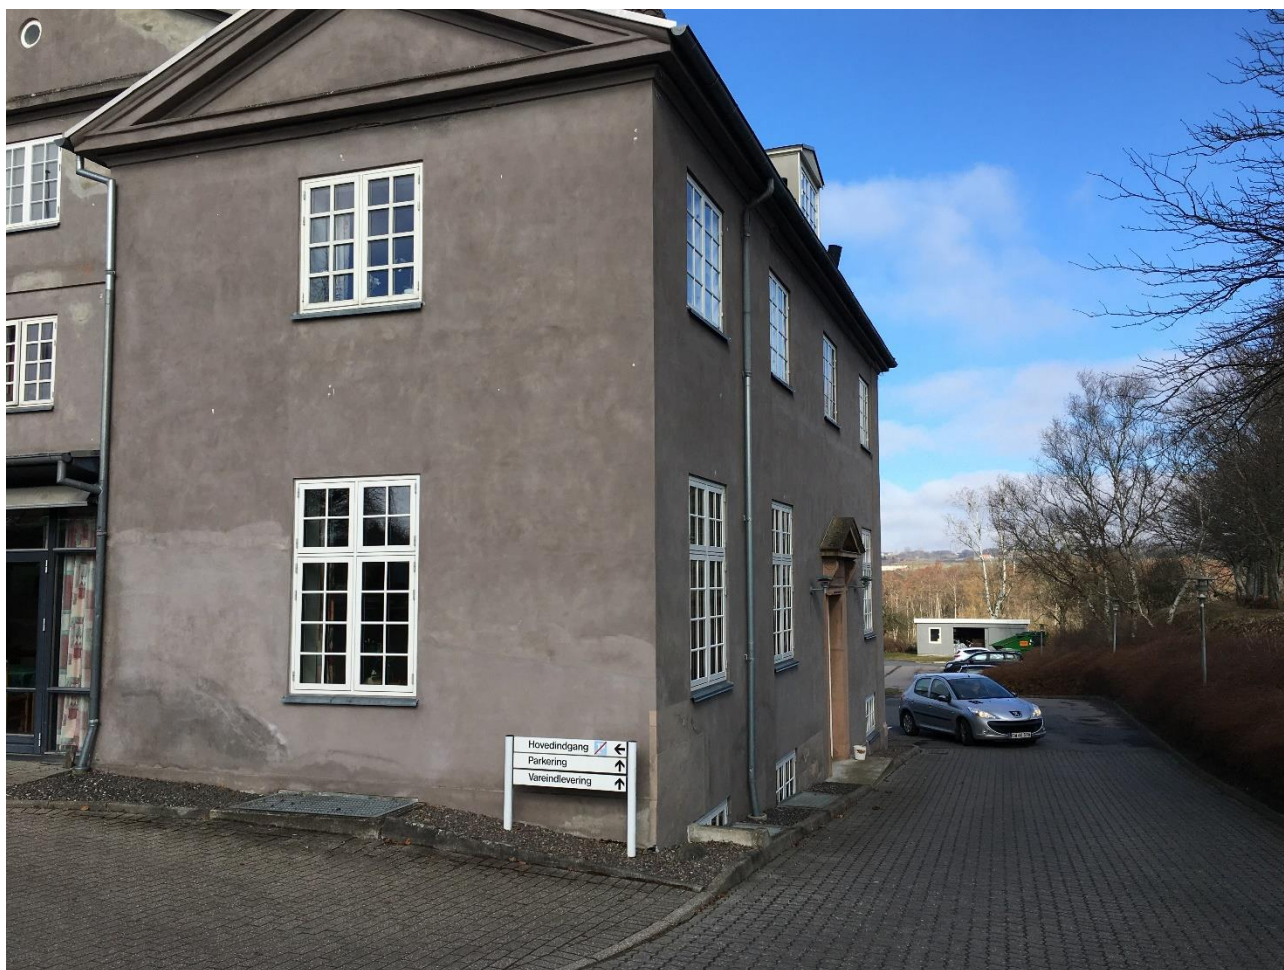
Det blev konstaterede at der ikke var monteret korrekt placering og antal af blitz til signalering af hvor beredskabet skal køre hen ved en eventuel alarm. Blitzten skal kunne erkendes fra offentligvej og hen til ABA-centralen. Den anbefales at montere en blitz på hjørnet af bygningen, hvor det er muligt at erkende denne efter gældende retningslinjer. ABA-centralen er placeret ved indgangen til kælderen på modsatte side hvor blitz er monteret.

Figur 14 - Manglede blitz til signalering af beredskabet.
