BRANDTEKNISK RAPPORT VEDR. SVENDBORG KOMMUNE – PLEJECENTER FRØAVLEN

Dato : 11-05-2021
Version : 2
Projektnummer : RE33240-001
Projektadresse : Lerchesvej 3, 5700 Svendborg

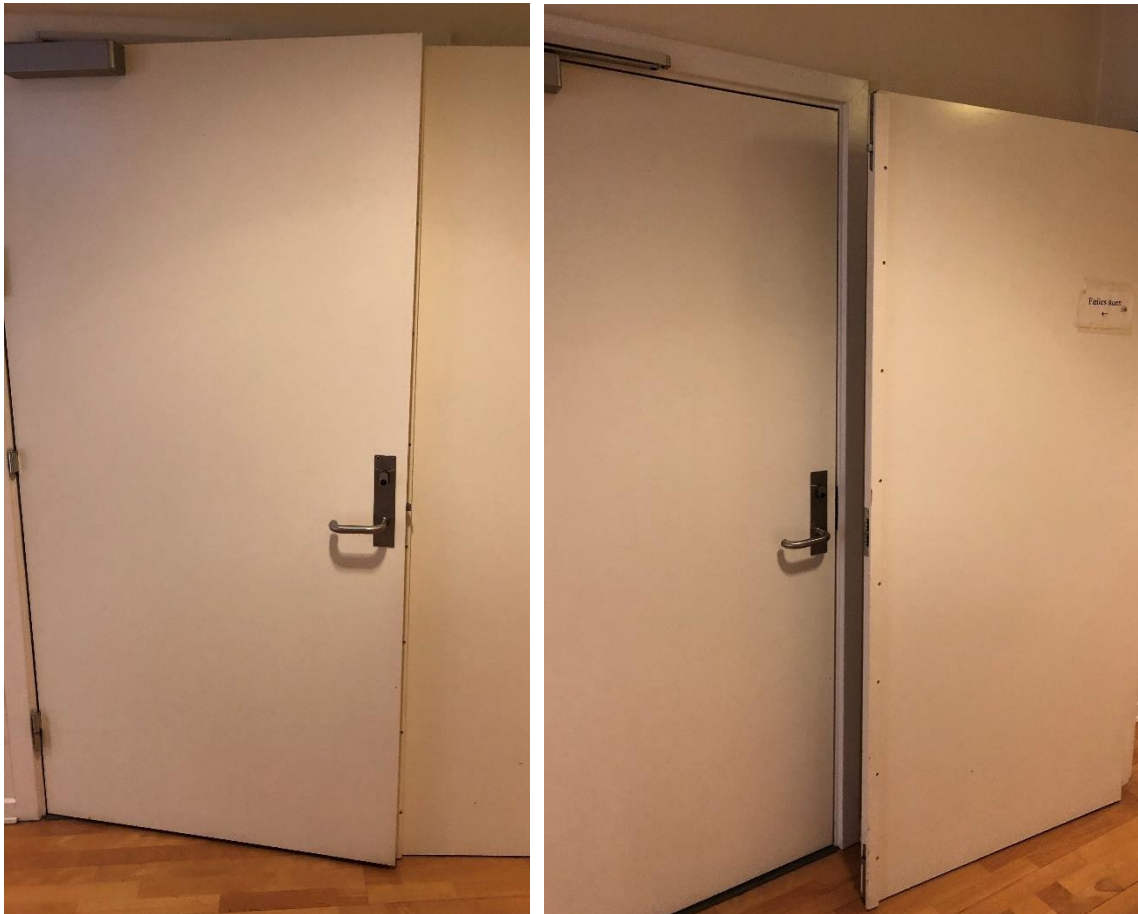
Ved dør til røgopdeling af flugtvejsgang i stueplan, er der udført en dør til teknikrum der ikke kan lukke i, hvis dør til røgopdelingen er åbnet op. Denne dør er udført med ABDL-anlæg, og vil ikke kunne lukke i, hvis teknikrumsdøren holder den, som illustreret på nedstående billede.

Figur 1 Billede til højre viser hvorledes dør til teknikrum ikke kan lukke i, og holder røgopdelingsdøren.
