BRANDTEKNISK RAPPORT VEDR. SVENDBORG KOMMUNE – STRANDLYST PLEJECENTER

Dato : 11-05-2021
Version : 2
Projektnummer : RE33240-001
Projektadresse : Strandstien 1, 5874 Hesselager

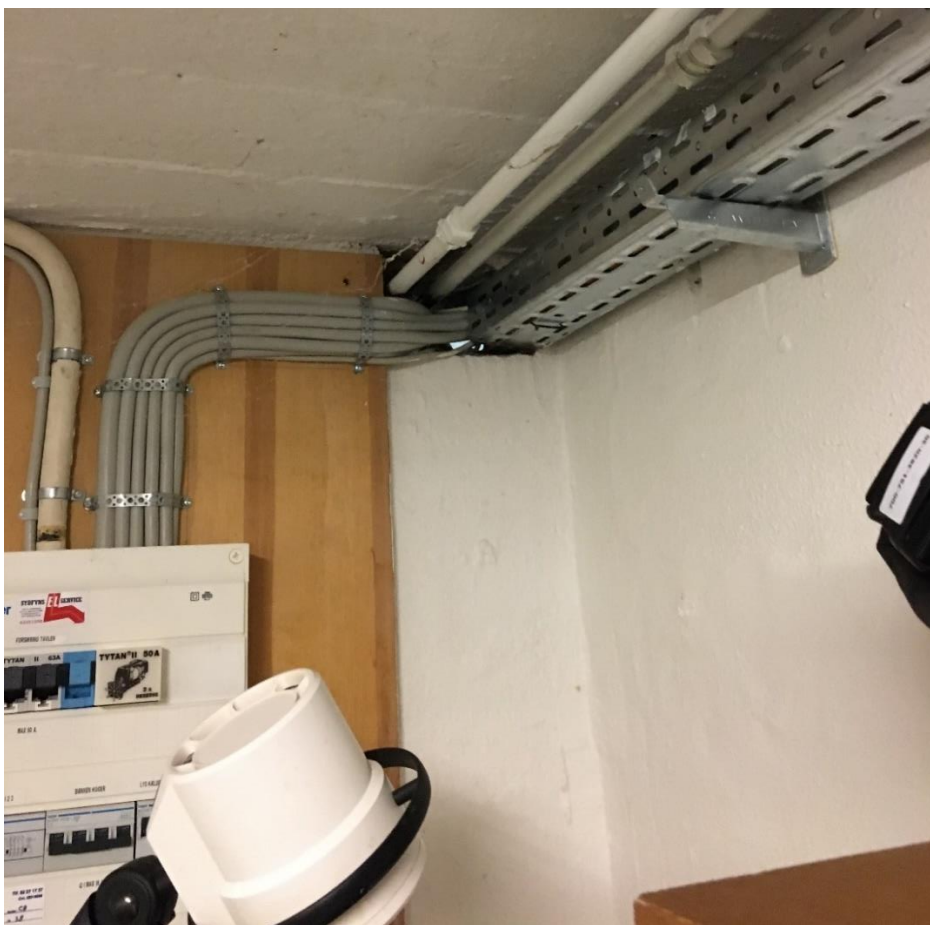
Figur 3: Manglende brandtætning ved installationsgennemføring i kælder

"Stk. 1: Gennemføringer for installationer i brandvægge og brandsektionsvægge skal lukkes tæt, så adskillelsernes brandmæssige egenskaber ikke forringes."

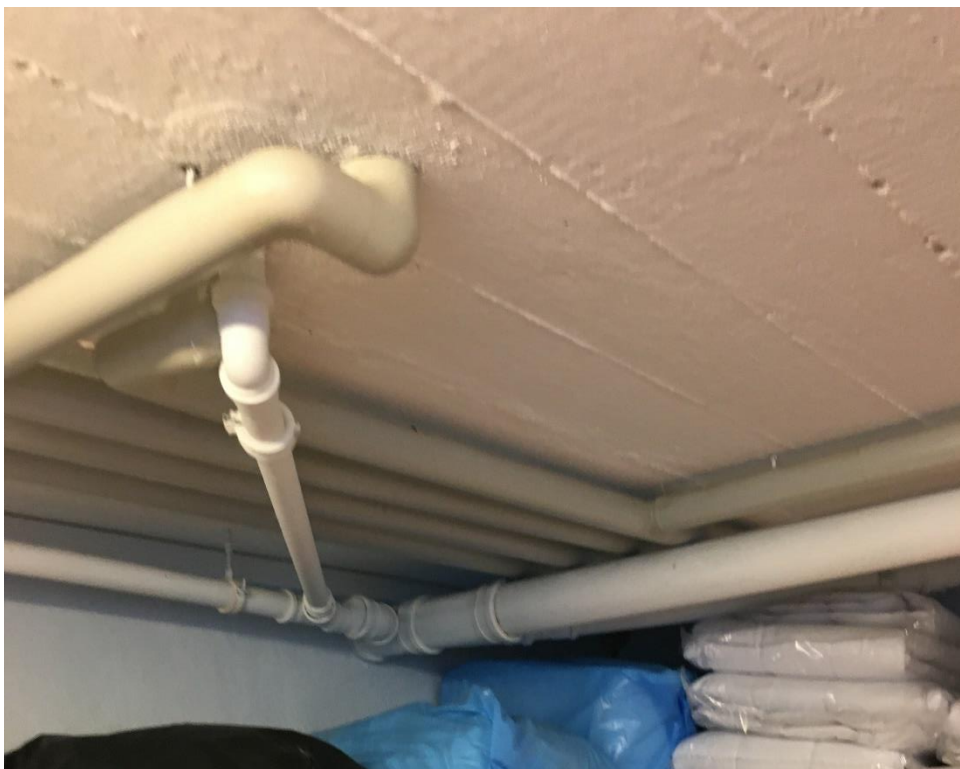
Figur 4: Manglende brandsikring og brandtætning ved faldstammer/afløb udført i plast i kælder.

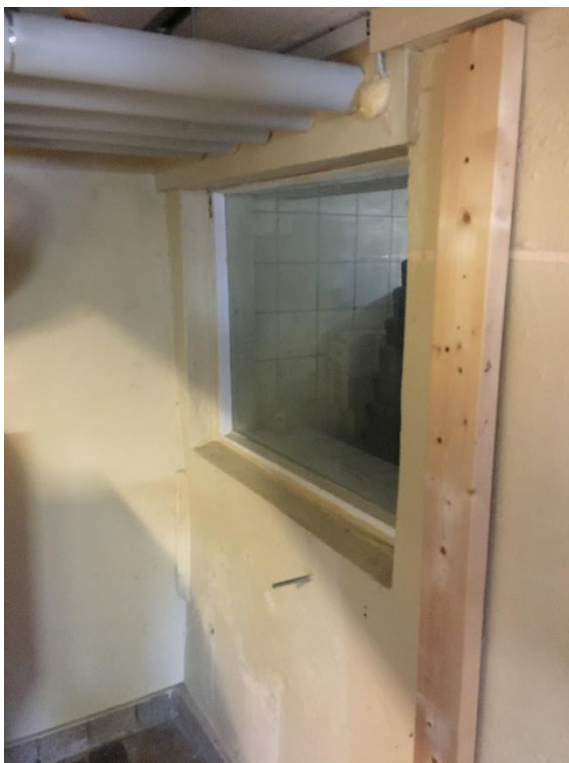
Figur 5: Manglende brandmæssig adskillelse fra depot til teknikrum

I kælderen var der etableret et vindue mellem teknik og depot, og en uklassificerede/spæret dør mellem kælderdepot og værksted, hvilket lukket med en EI 60 konstruktion. Se figur 6

Der er ikke monteret branddør klasse EI₂ 30-C [BD 30 dør] til teknikrum i kælderen, samt der er et vindue med uklassificeret glas ind til et af depoterne. Åbningen lukke med bygningsdel klasse EI 60 [BD-bygningsdel 60].

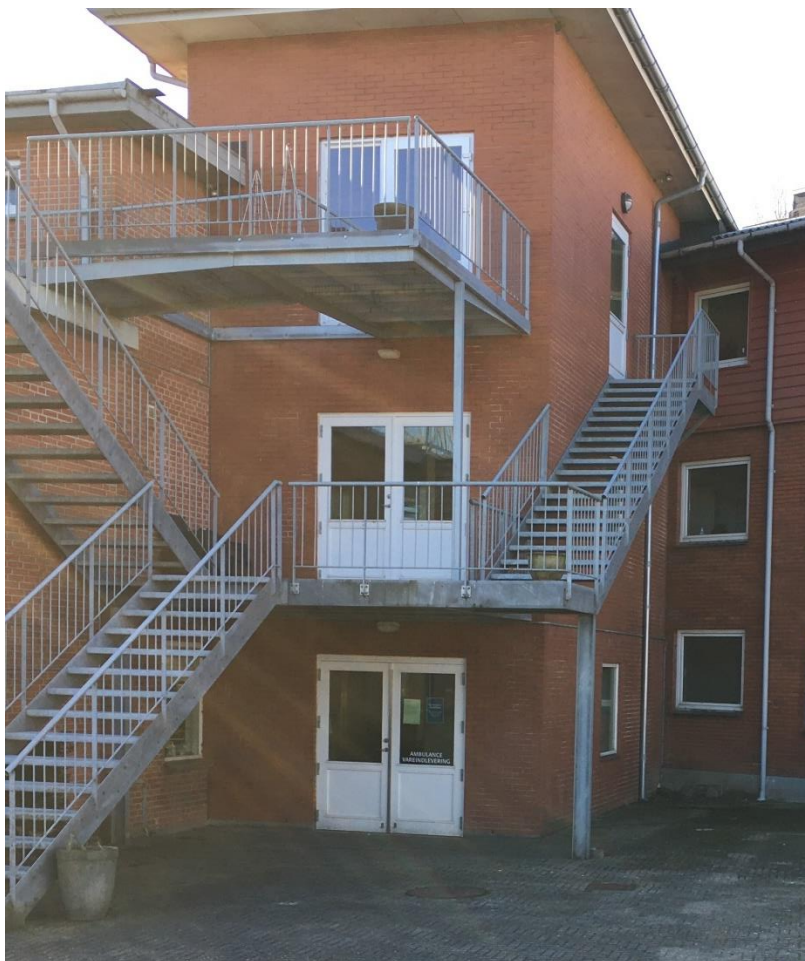
Når udvendige flugtvejstrapper betjener mere end en etage, skal disse placeres i selvstændig brandsektion, BR95 kap 6.10.2 stk. 2 *"Trapper skal udføres, så de giver bekvem mulighed for båretransport"*. Det kunne konstateres ved begge trapper/altaner i byggeriet, at ligeløbslængden på trapperne ikke er optimale i forhold til båretransport, da den anbefalede faldhøjde på højst 2 meter før der er etableret en repos ikke er etableret. Samt betjener flugtveje hvor gulvoverflade er mere end 5,1 meter over terræn.

Figur 7 - Altangange og flugtvejstrapper fra 1. og 2. sal, skal indplaceres i enge brandsektioner. Samtidig skal trapperne udføres som bygningsdel klasse R 30 / A2-s1,d0 [BS-bygningsdel 30].

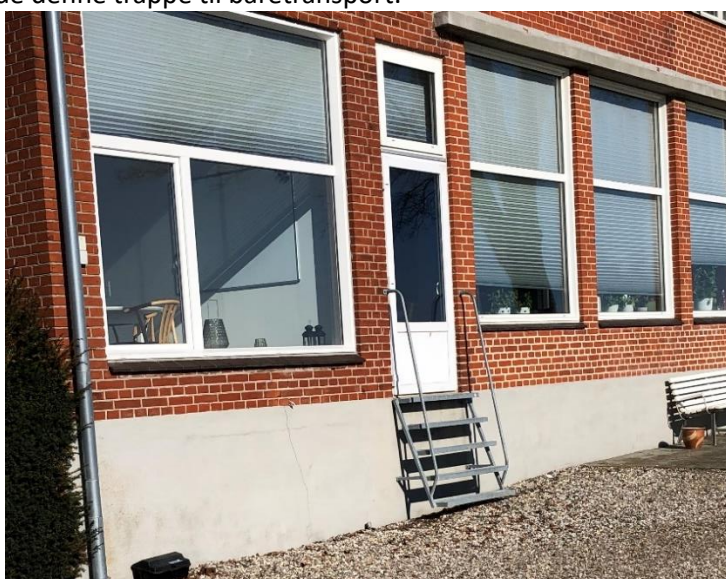
Det kunne ligeledes konstateres at flugtvejstrappe fra stue til terræn ikke har et trappeløb der gør det muligt at anvende denne trappe til båretransport.

Figur 8 - Flugtvejstrappe der ikke er egnet til båretransport
