# Helhedsplan

## Falkenbjerg & Hyrdebjerg

For Svendborg Boligselskab af 16. jan. 1945 & Domea

Forslag til fremtidssikring for Falkenbjerg nr. 1-25 samt Hyrdebjerg 1-21

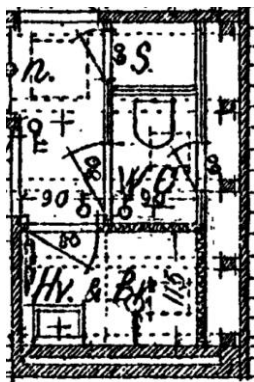
Planudsnit eksisterende 1. sal med opgang via trappe fra stueplan til rum med toilet, rum med håndvask og brus, samt skabsrum og værelse.

I eksisterende rum med toilet samt rum med håndvask og brus er mindre og ældre ovenlys.

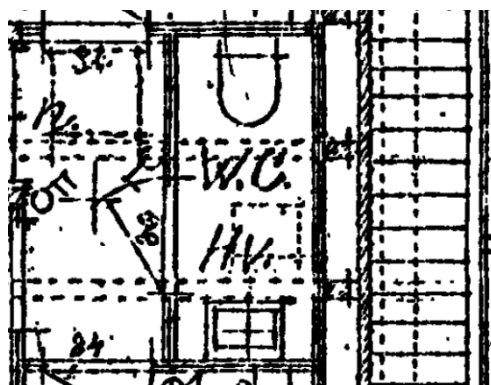
Planudsnit eksisterende 1. sal med opgang via trappe fra stueplan til rum med toilet og håndvask, samt værelser  
Eksisterende ældre ovenlys, to stk.

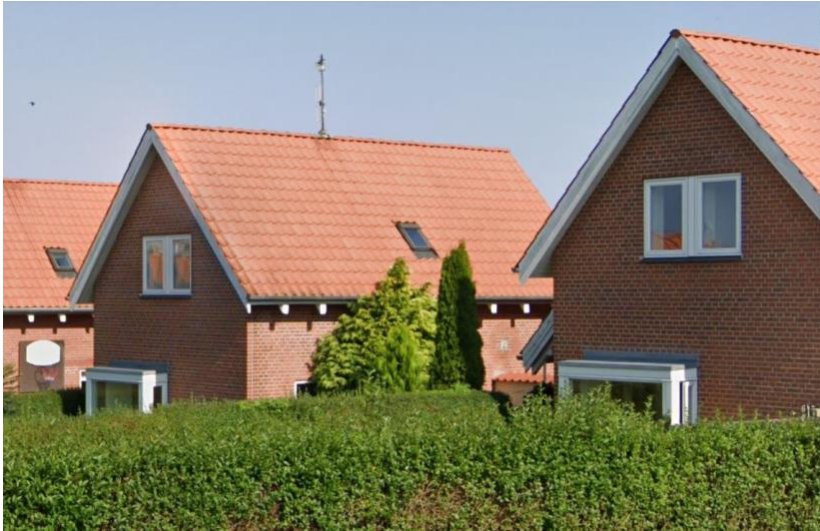
### Facadebillede eksisterende forhold

Facadefoto – skråfoto – med karnap og tagflade. Tagflade med ovenlys eksisterende toiletrum med håndvask.

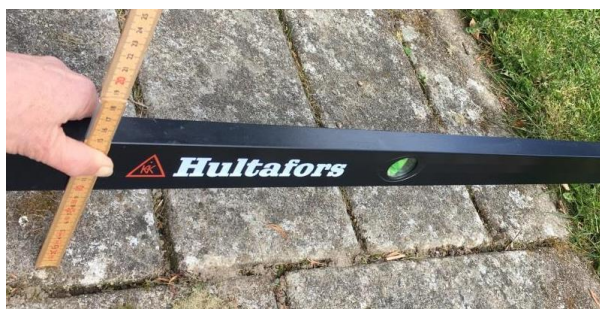
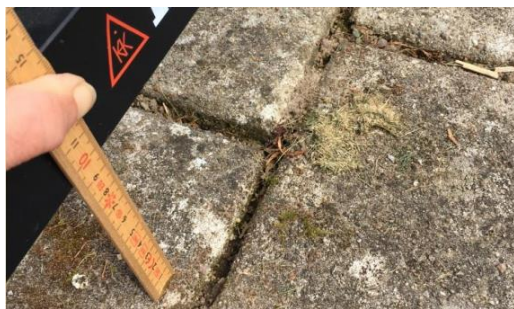
Ligeledes er eksisterende terræn generelt med fald ind mod bygningerne

Målt på en 2-meter retskede er der et fald på 10 cm fra terræn hen mod facade-/kældervæg.

Dette kan afhjælpes på den høje side ved at falde væk fra bygningen i en udstrækning af 5,0 m reguleres med min. 20 promille fald væk ved alle boliger på Falkenbjerg mod Øst, hvor problemet er udtalt. Ekst. flisebelægninger optages, hvorefter underopbygning reguleres 2,5 m væk fra bygning mod græsareal, og flisebelægning genetableres. Ekst. græsareal reguleres 2,5 m ind til fliseareal. Derved retableres arealer i en udstrækning af 5,0 m.

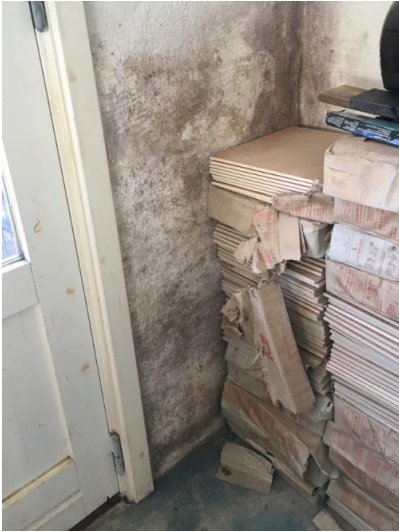
I kælderrum er der udfordringer med hensyn til fugt og skimmel på vægge. Ved en besigtigelse kan det konstateres, at der flere steder er tydelig opfugtning i vægge og skillevægge, flere steder med større afskalninger af puds. Dette afstedkommer udfordringer med skimmelvækst.

Opfugtning og den deraf kommende skimmelvækst koncentrerer sig umiddelbart i kælderhjørner, hvor der på udvendig side er en ældre tagbrønd af beton. Derved kan der være mistanke om utætte tagbrønde, hvor vandet ikke ledes i tilkoblede ledninger, men ud i omkringliggende terræn, så kældervægge og skillevægge derved opfugtes.

Skimmelvækst på væg ved kældertrappe

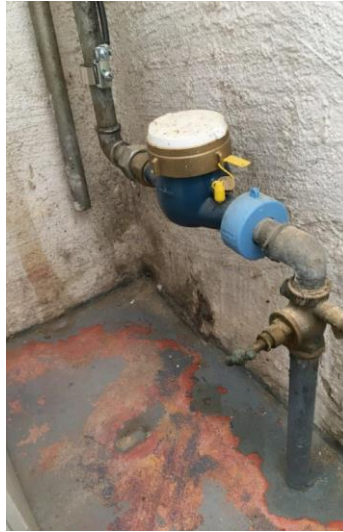
Skimmelvækst på væg ved vandmåler

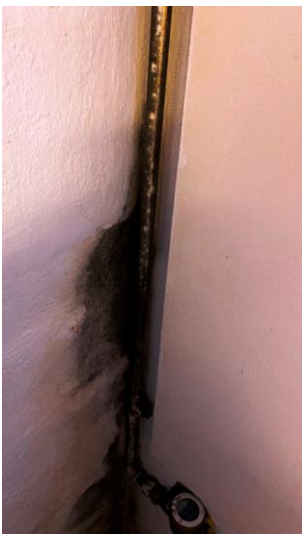
Skimmelvækst på væg ved vandmåler

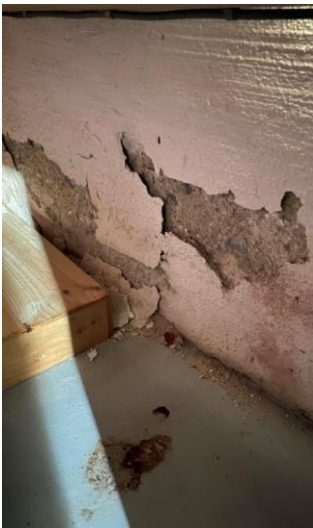
Fugtafskalning på kældervæg

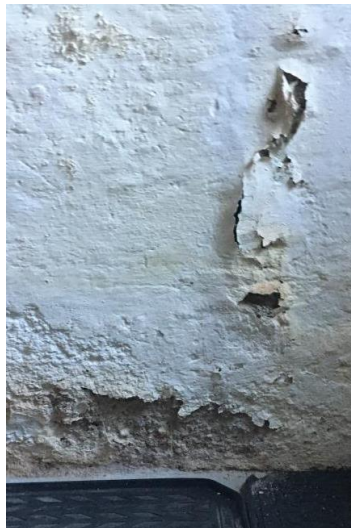
Fugtafskalning på kældervæg

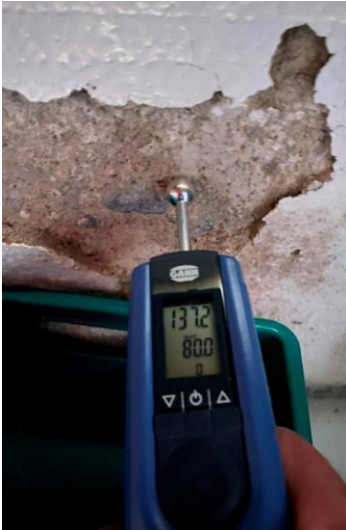
Fugtmåling i væg – 137,2 %

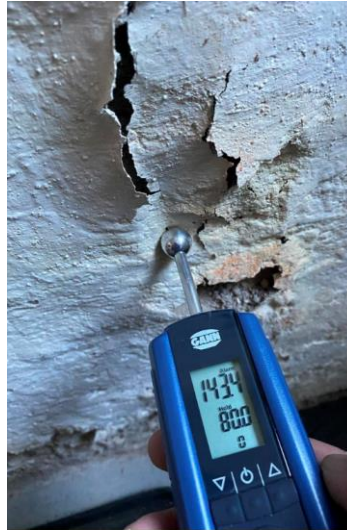
Fugtmåling i væg - 143,4 %

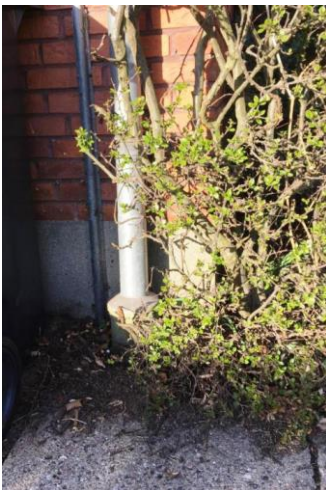
Ældre tagbrønd i terræn

Udskiftning af tagbrønde ikke indeholdt i det anførte.
