Helhedsplan – Magnavej

For Boligselskabet Sydfyn afd. 75-14

Forslag til forbedringer for Magnavej nr. 12-56 + 11-49

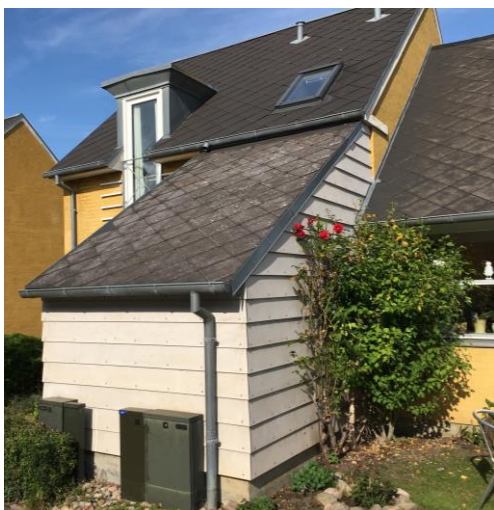
Tagene over 1. sale ses i betydeligt bedre stand end de resterende tage. Disse tage udgør ca. 10%.

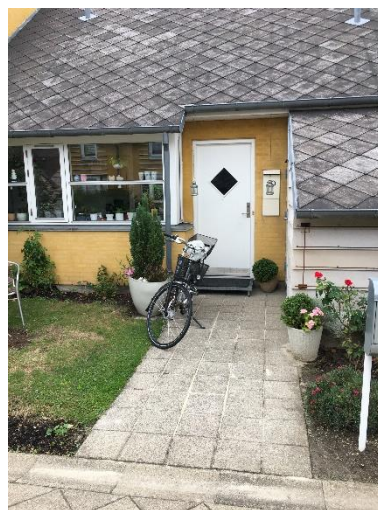
Størstedelen af tagbelægningerne har en stand som ovenstående.

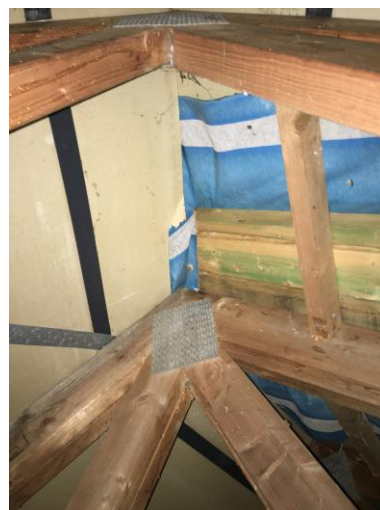
Flere steder ses den underliggende tagkonstruktion ukorrekt udført.

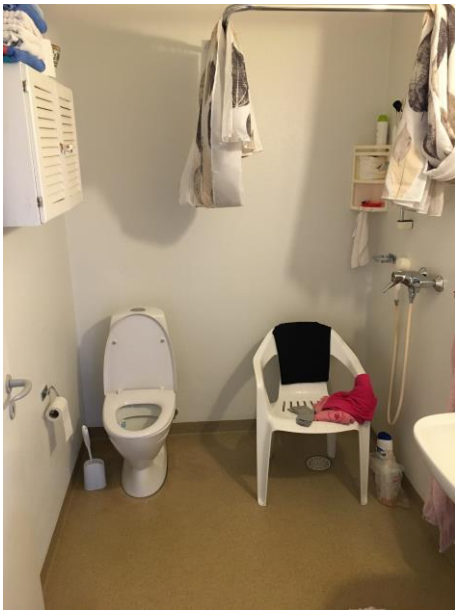
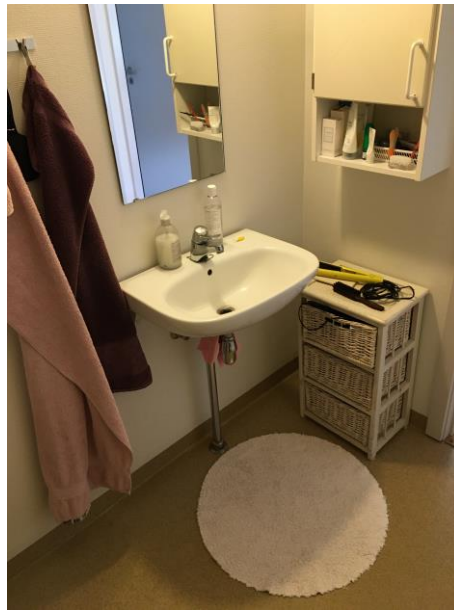
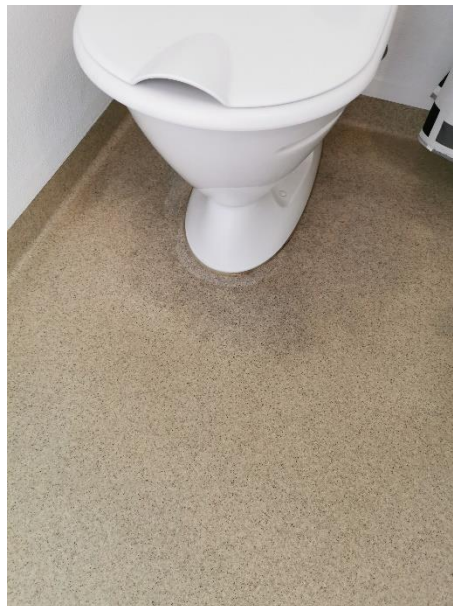
Ved en gennemgang af de eksisterende bad og toilet incl. installationer konstateres at disse overordnet fremstår funktionsdygtige, dog yders slidte og udtjente med en naturlig stor variation, hvor tidens tand har sat sine tydelige spor. Bruseområde er ligeledes utidssvarende med glasvæv på vægge og ikke flisebeklædt. Ligeledes er indretning yderst sparsom og uhensigtsmæssig.

Restlevetiden anslås til 10 – 15 år.

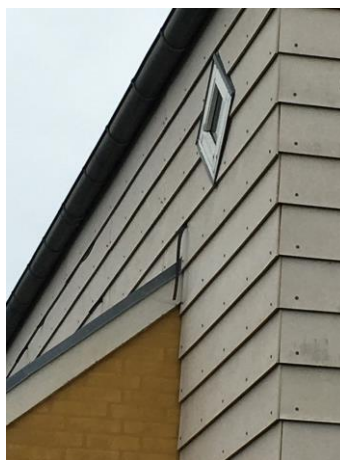
Ved en gennemgang af klimaskærmen, hvor der er tale om lette facader beklædt med eternit ses disse som meget misfarvede og begroet med alger, og der er flere steder konstateret, at tætningsbånd har flyttet sig fri af tætningspunkt. Der har været flere forsøg på afrensning.

Afdelingen er beliggende tæt på Svendborg Sund, hvorfor dette kan være en del af forklaring på misfarvning. Endelig kan der være tale om en dårlig produktion, som er meget modtagelig for alger. Afdelingens skure i bl.a. gårdrummet er synlig angrebet af råd til trods for løbende vedligeholdelse.

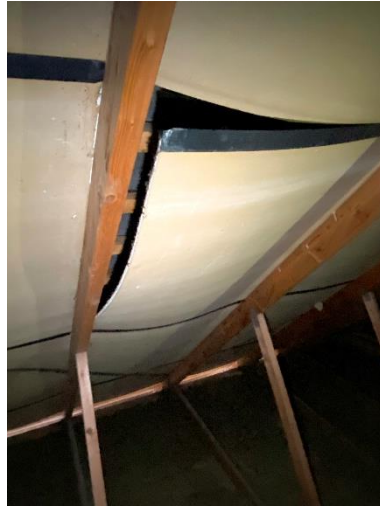
Undertag er udført med gips, der er et fugtfølsomt materiale, - og i kombination med tagdækning, er risikoen for udfordringer med fugt meget høj.

Dette viser sig også ved besigtigelse på stedet, at undertag af gips er fugtigt.

Undertag i gipsbaseret plademateriale – undertag ses at hænge mellem spær, og klæbning med tape har en skade

Ved omlægning af tag, samt udbedring af beskadiget undertag, skal ny vejledning følges.

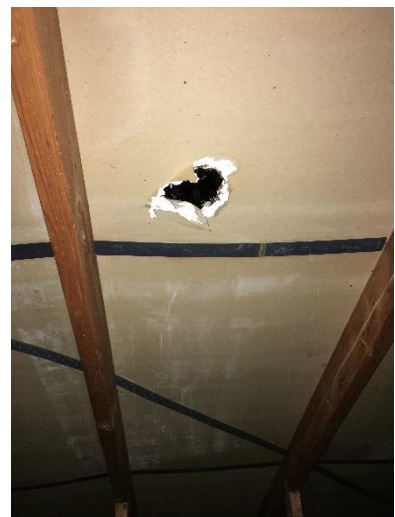
Ved oprindelig montering/opbygning af kviste, er gipsundertagets overflade blevet beskadiget, hvorved det fugtfølsomme undertag har yderligere gunstige forhold for at bliver opfugtet.

Undertag i gipsbaseret plademateriale – her med skade/gennembrydning.
