Helhedsplan

Falkenbjerg & Hyrdebjerg

For Svendborg Boligselskab af 16. jan. 1945 & Domea

Forslag til fremtidssikring for Falkenbjerg nr. 1-25 samt Hyrdebjerg 1-21

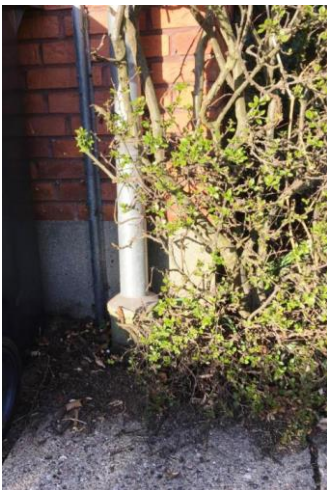
Opfugtning og den deraf kommende skimmelvækst koncentrerer sig umiddelbart i kælderhjørner, hvor der på udvendig side er en ældre tagbrønd af beton. Derved kan der være mistanke om utætte tagbrønde, hvor vandet ikke ledes i tilkoblede ledninger, men ud i omkringliggende terræn, så kældervægge og skillevægge derved opfugtes.

Ældre tagbrønd i terræn
