Helhedsplan – Magnavej

For Boligselskabet Sydfyn afd. 75-14

Forslag til forbedringer for Magnavej nr. 12-56 + 11-49

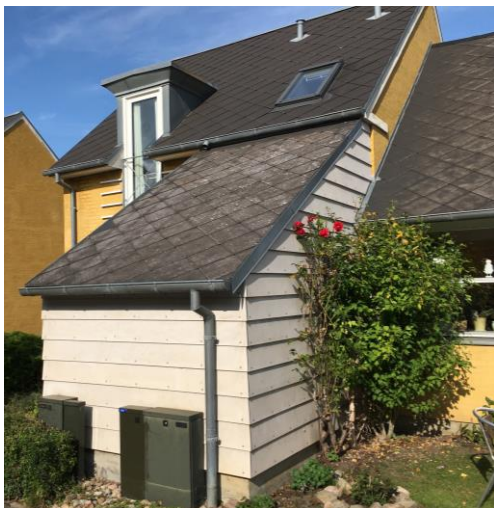
Tagene over 1. sale ses i betydeligt bedre stand end de resterende tage. Disse tage udgør ca. 10%.

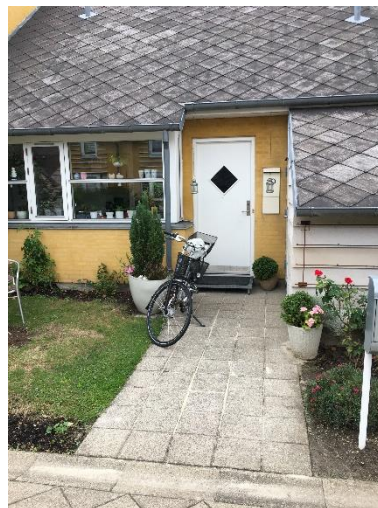
Størstedelen af tagbelægningerne har en stand som ovenstående.

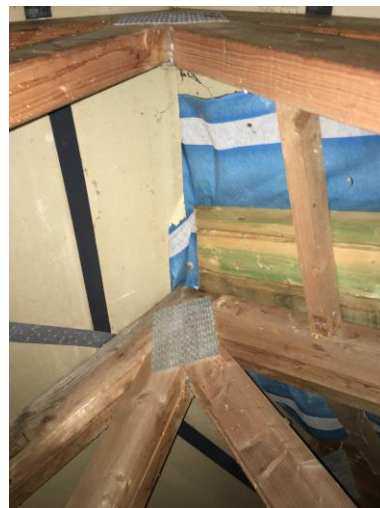
Flere steder ses den underliggende tagkonstruktion ukorrekt udført.

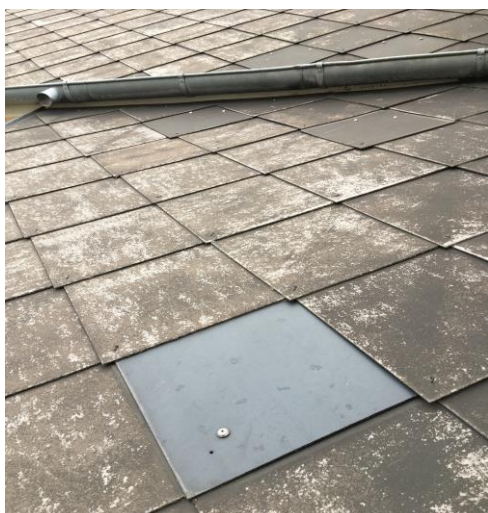
Tagplader er enkelte steder udskiftet, hvilket vidner om at tagbelægningerne er nedslidte og udskiftningsparate.

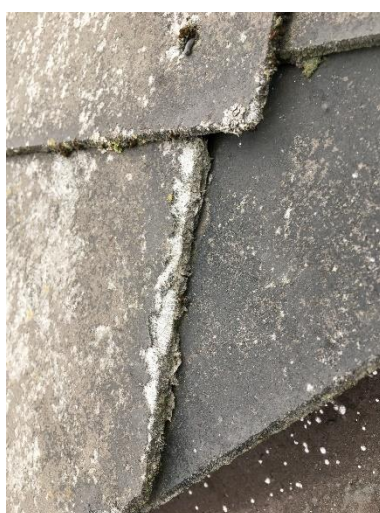
Tagplader ses nedbrudte og porøse.

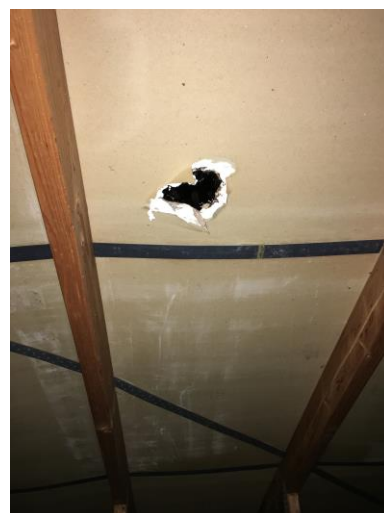
Undertag i gipsbaseret plademateriale – formodentlig Gyproc – her med skade.

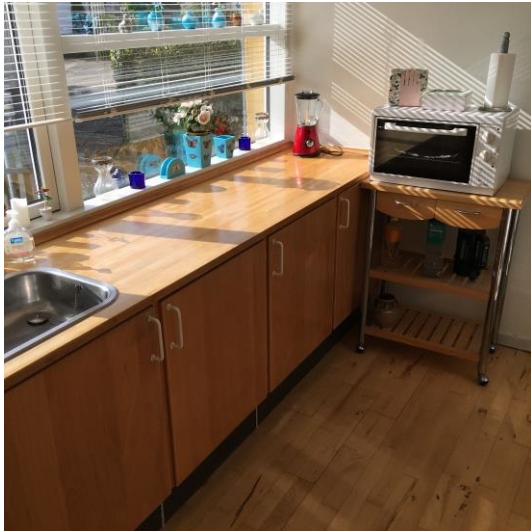
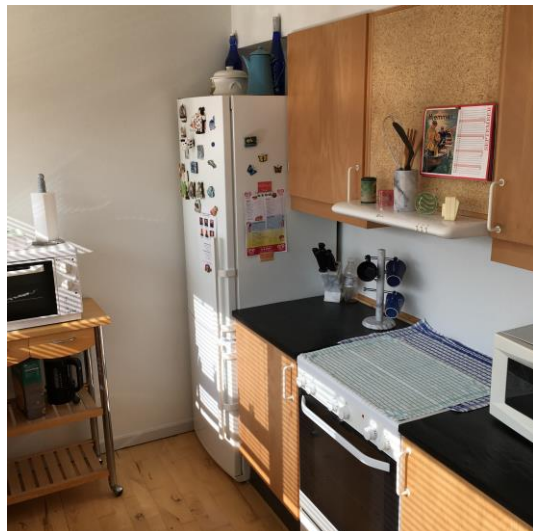
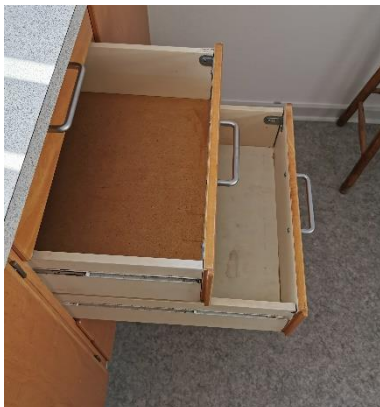
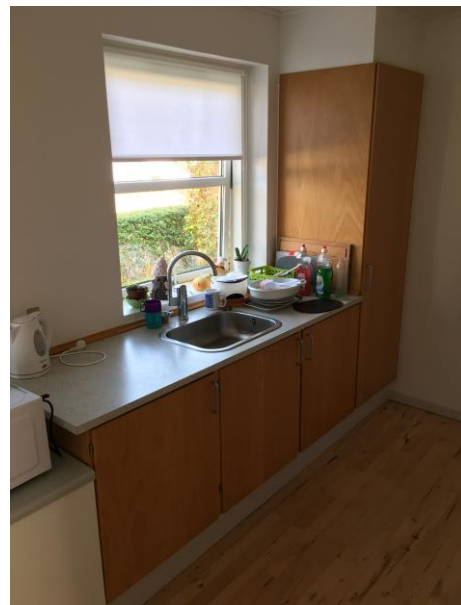
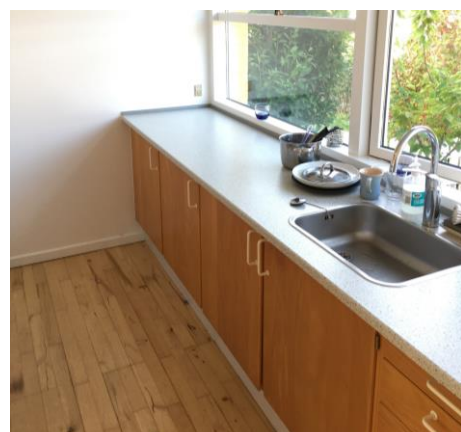
Ved en gennemgang af de eksisterende køkkener incl. installationer konstateres at disse overordnet fremstår funktionsdygtige, dog yderst slidte og udtjente for en stor del og andre har været underlagt en partiel udskiftning ved udflytninger mv., men tidens tand har sat sine tydelige spor.

Ligeledes er indretningen yderst uhensigtsmæssig, idet køkkener i dag ikke er fremtidssikret.

Køkkeninventar fremstår med en blanding af komponenter og materialer efter partiel udskiftning og reparation.

Restlevetiden anslås til 5 til 15 år.

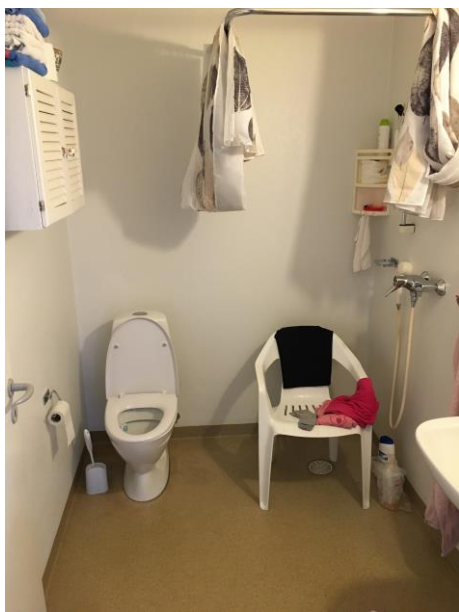
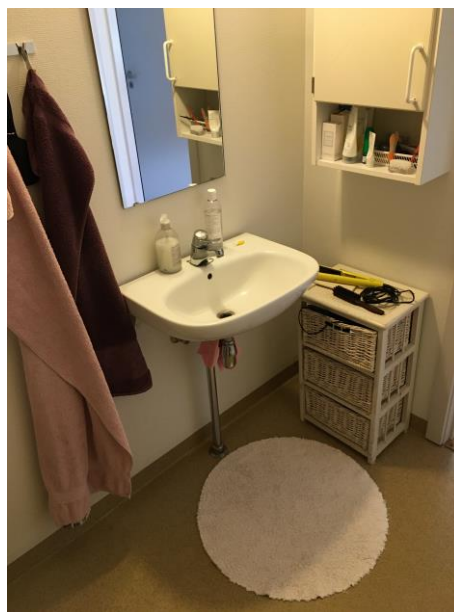
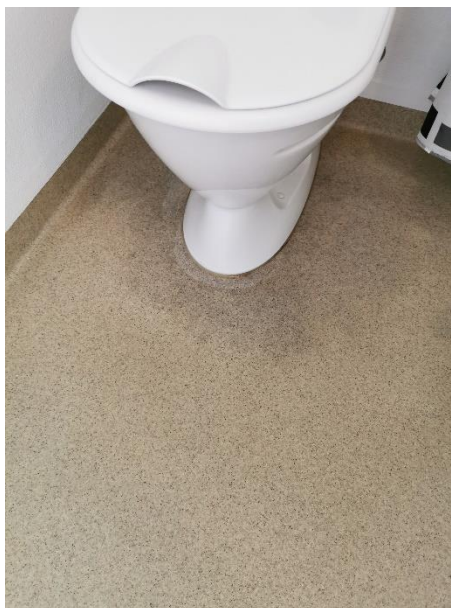
Ved en gennemgang af de eksisterende bad og toilet incl. installationer konstateres at disse overordnet fremstår funktionsdygtige, dog yders slidte og udtjente med en naturlig stor variation, hvor tidens tand har sat sine tydelige spor. Bruseområde er ligeledes utidssvarende med glasvæv på vægge og ikke flisebeklædt. Ligeledes er indretning yderst sparsom og uhensigtsmæssig.

Restlevetiden anslås til 10 – 15 år.

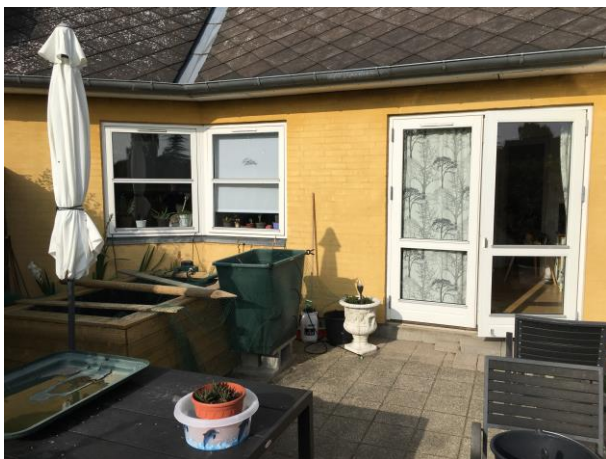
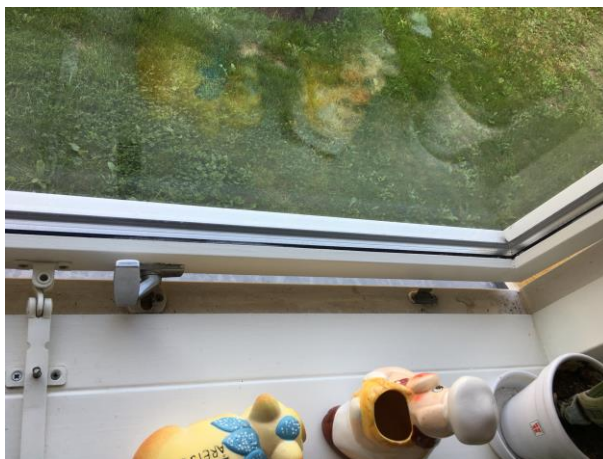
Ved en gennemgang af klimaskærmen, hvor der er tale om facadepartier (vinduer og døre) ses disse generelt som velholdte, dog med en forventelig nedslidning set i sammenhæng med opførelsesåret 1991.

Facadepartier er de originale i træ, og kun meget få partier er udskiftet med nye i træ i takt med total nedslidning.

Restlevetiden for originale facadepartier anslås til 0 – 10 år.

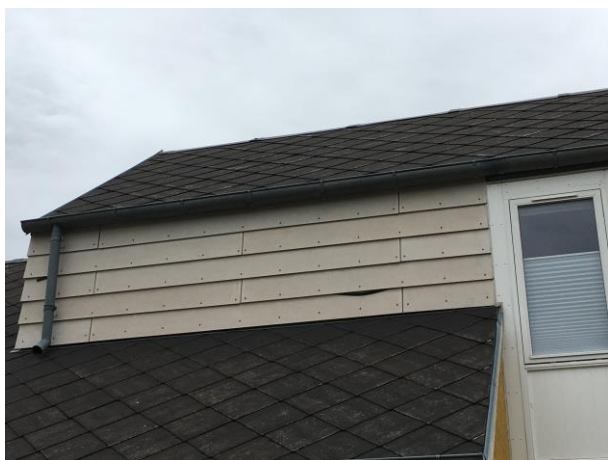
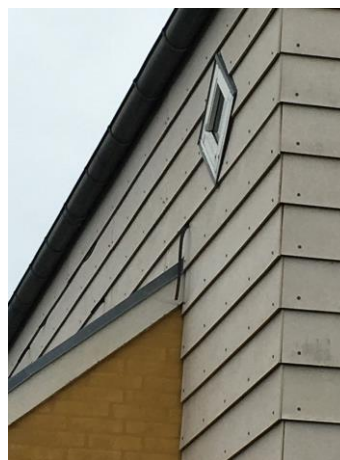
Ved en gennemgang af klimaskærmen, hvor der er tale om lette facader beklædt med eternit ses disse som meget misfarvede og begroet med alger, og der er flere steder konstateret, at tætningsbånd har flyttet sig fri af tætningspunkt. Der har været flere forsøg på afrensning.

Afdelingen er beliggende tæt på Svendborg Sund, hvorfor dette kan være en del af forklaring på misfarvning. Endelig kan der være tale om en dårlig produktion, som er meget modtagelig for alger. Afdelingens skure i bl.a. gårdrummet er synlig angrebet af råd til trods for løbende vedligeholdelse.

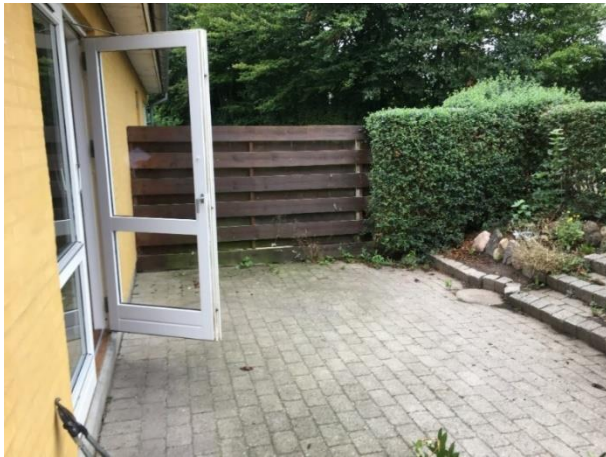
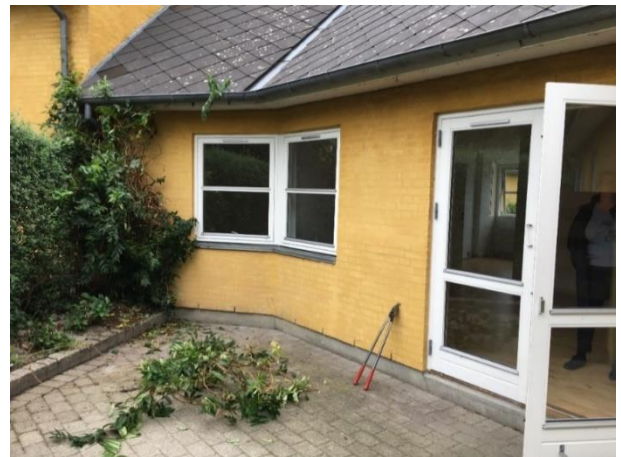
Terrasse ved bolig, på ca. 15 m², hvor flisebelægning skal reguleres 15-20 cm.

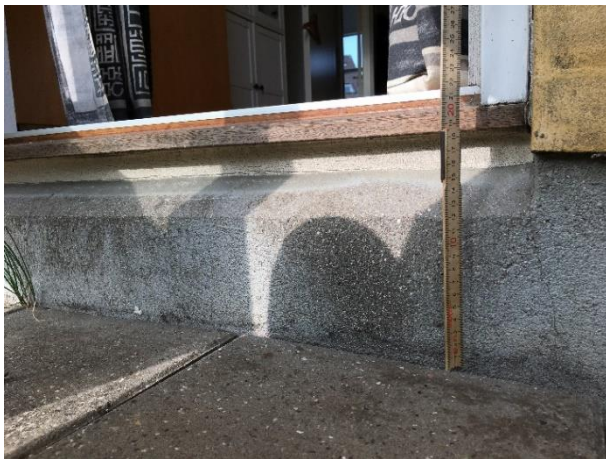
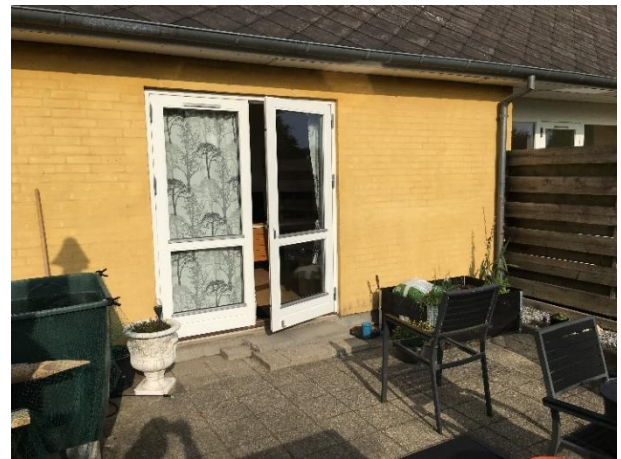
Bolig hvor opkant fra flise til gulv er ca. 20 cm.

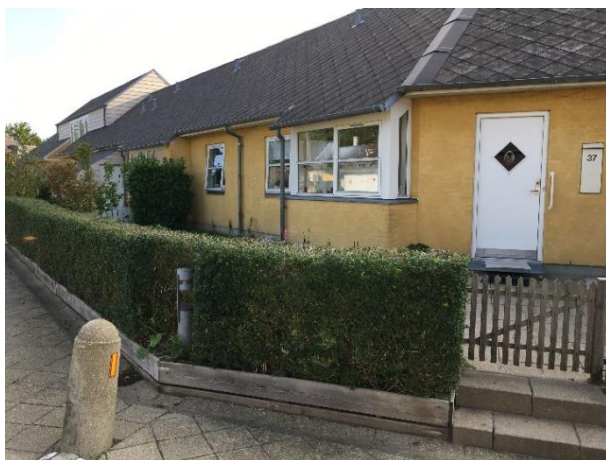
Bolig hvor flisebelægningen skal reguleres ved hoveddøren da der er op imod 30 cm. højdeforskel fra vejen til boligens gulv.

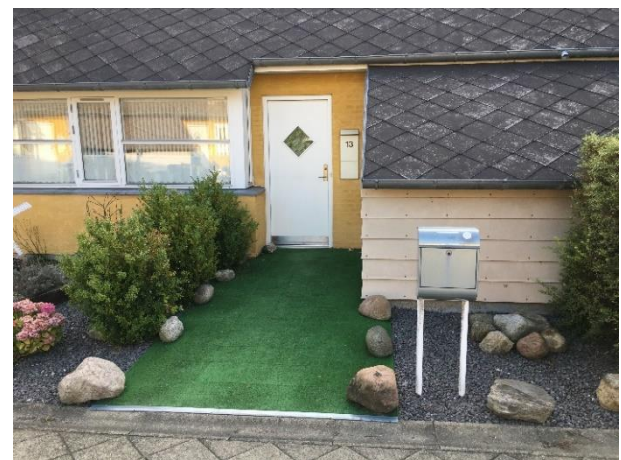
Bolig hvor flisebelægningen er reguleret som formodentligt kun kræver regulering af terrænet på terrassen.

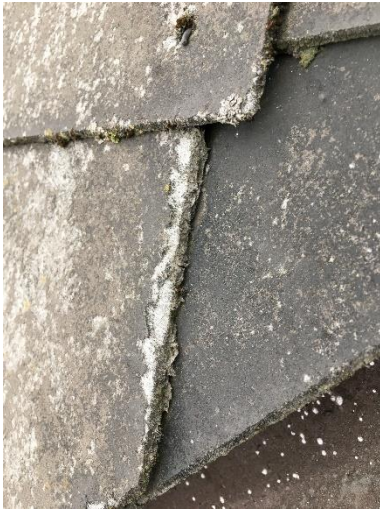
Tagplader ses nedbrudte og porøse.

Tagkonstruktion påtænkes forbedret med efterisolering ved opretning af spær, incl. nyt undertag samt ny tagbelægning.

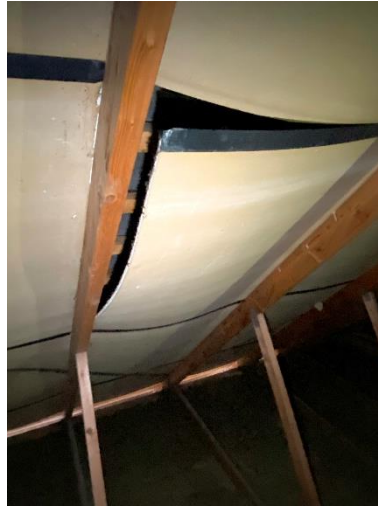
Undertag er udført med gips, der er et fugtfølsomt materiale, - og i kombination med tagdækning, er risikoen for udfordringer med fugt meget høj.

Dette viser sig også ved besigtigelse på stedet, at undertag af gips er fugtigt.

Undertag i gipsbaseret plademateriale – undertag ses at hænge mellem spær, og klæbning med tape har en skade

Ved omlægning af tag, samt udbedring af beskadiget undertag, skal ny vejledning følges.

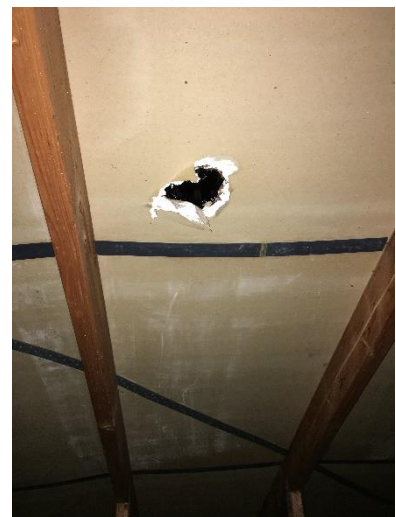
Ved oprindelig montering/opbygning af kviste, er gipsundertagets overflade blevet beskadiget, hvorved det fugtfølsomme undertag har yderligere gunstige forhold for at bliver opfugtet.

Undertag i gipsbaseret plademateriale – her med skade/gennembrydning.
