# **BRANDTEKNISK NOTAT**

## **ALDERSRO PLEJECENTER: NR 4 (CENTERDEL) OG NR 8 (DEMENSAFSNIT)**

Projektnavn **Svendborg kommune – Udredning brandforhold ved 2 plejehjem**

Projektnr. **1100049740 – RDK2021N01473**

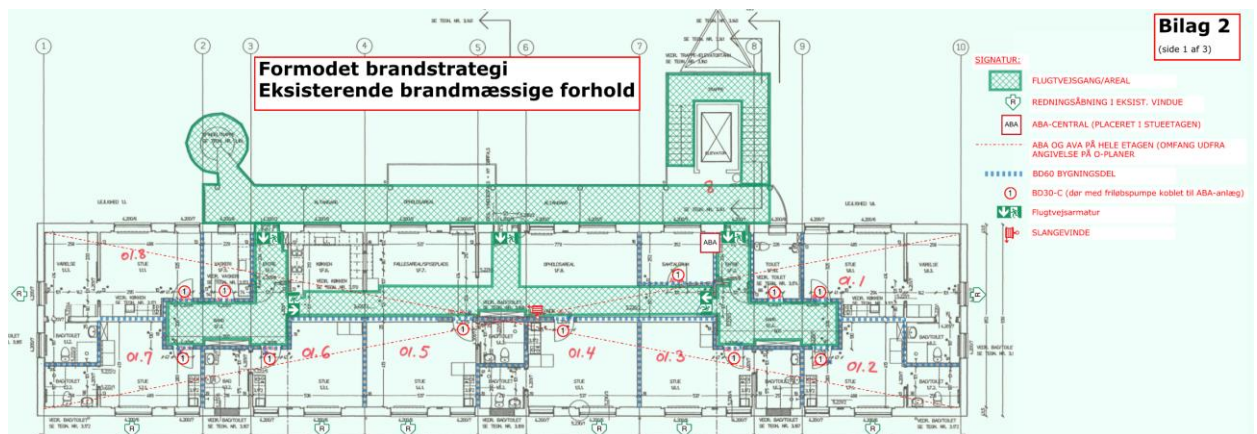
Figur 3 – Demensafsnit – 1. sal

Nedenfor på Figur 3 ses nuværende brandplan for demensafsnit 1. sal, kælder samt tagetage, hvor brandceller mv. er angivet ud fra klassifikationen på døren til rummet – skitserne er vedlagt som bilag 2.

Stueetage og 2. sal er identiske med 1. sal.
