# RAPPORT VEDRØRENDE ORIENTERENDE MILJØUNDERSØGELSE AF BYGNING

Filippavej 64, 5762 Vester Skerninge

**Rekvirent:** Svendborg Kommune

**Rapport vedr. orienterende miljøundersøgelse af bygningerne på Filippavej 64, 5762 Vester Skerninge.****Indholdsfortegnelse**

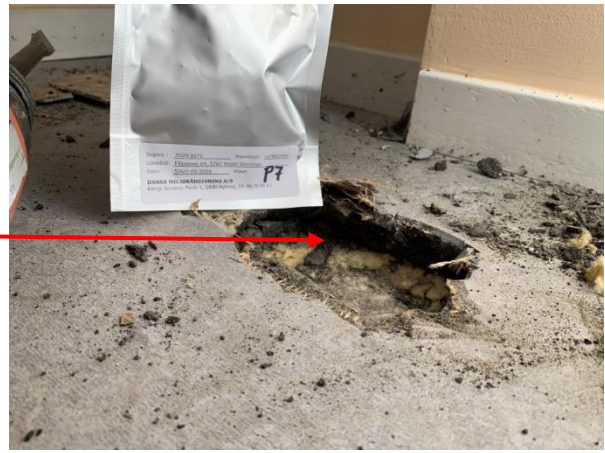
#16 P7

Der er ikke påvist indhold af PCB, tungmetaller eller PAH'er over grænseværdien for forurenede affald i den udtagne prøve af sort støbegulv (P7). Det vurderes at støbegulve skal bortskaffes i til godkendt modtager.

#15 Område for P7

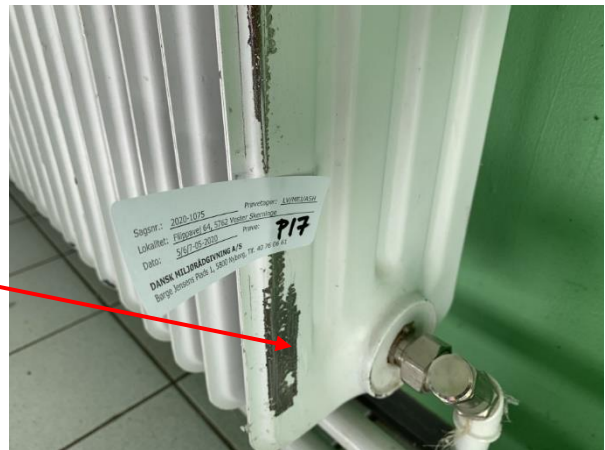
#36 P17

Der er konstateret indhold af PCB og tungmetaller svarende til forurenede affald i den udtagne malingsprøve fra radiator og rør (P17). Det vurderes, at malede radiatorer og rør skal håndteres og bortskaffes som metalskrot med et indhold af PCB og tungmetaller i malingen svarende til forurenede affald.

#35 Område for P17

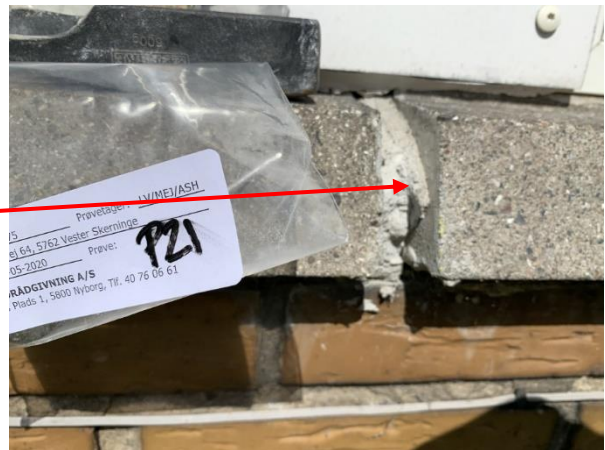
#44 P21

Der er ikke konstateret indhold af asbest i den udtagne mørtelfuge mellem sålbænkelementer (P21) eller chlorerede paraffiner i prøven udtaget fra nyere elastisk grå fuge mellem sålbænke udvendigt (P20).

#43 Område for P21

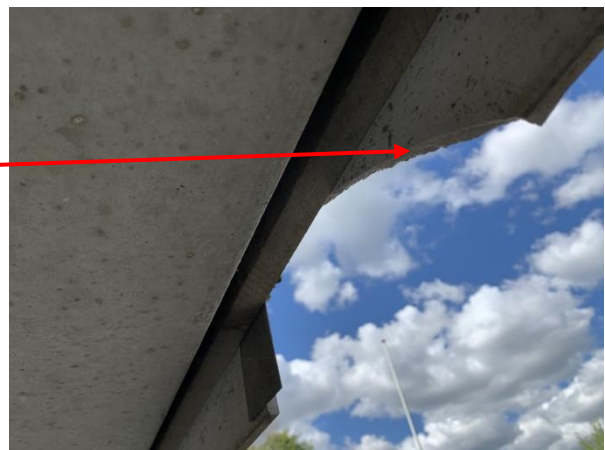
#46 P22

Der er ikke konstateret asbest i sternkant langs skråtage fra det nyere tag samt i gavpladerne fra taget (P22).

#45 Område for P22

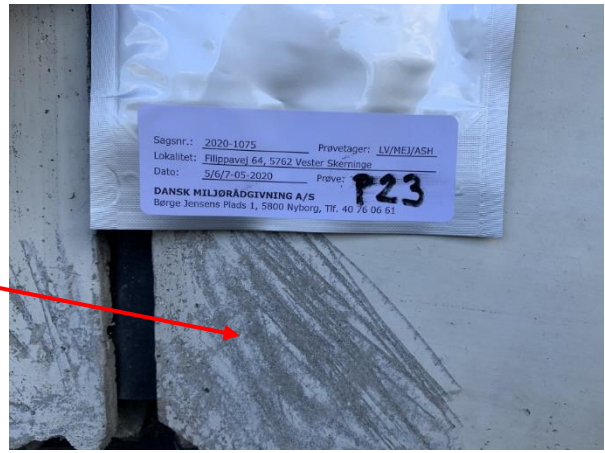
#48 P23

Malingsprøven udtaget fra maling på stjern af beton langs gårdfacaden (P23) viser indhold af PCB og tungmetaller svarende til forurenede affald. Det vurderes, at alt maling skal afrenses ved ned- eller gennembrydning af alle malede udvendige betonkonstruktioner. Arbejdet skal foretages med relevante arbejdsmiljømæssige hensyn og afrenset maling skal bortskaffes som forurenede affald.

#47 Område for P23

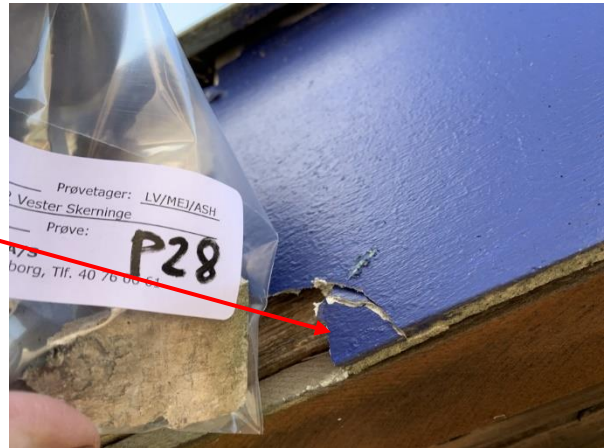
#58 P28

Der er konstateret asbest i facadeplader på stern på tidl. toiletbygning og cykelskur (P28) samt i fyldninger mellem udvendige vinduespartier af fibercement (P24) samt fyldninger i indvendige døre. Det vurderes, at alle oprindelige fibercementplader ved stern samt fyldninger i vinduespartier og døre indeholder asbest. Arbejdet i forbindelse med nedtagning af asbestholdig facadebeklædning, skal foretages i henhold til /8/ - /10/. Facadeplader klassificeres og bortskaffes som asbestholdigt (farligt) affald.

#57 Område for P28

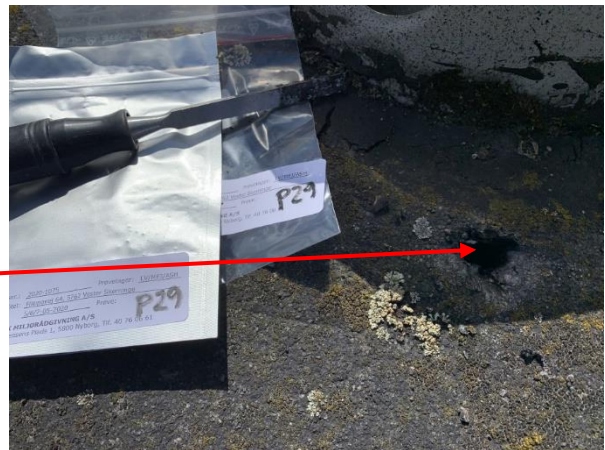
#60 P29

Der er ikke påvist asbest i prøver fra tagpap (P29 og P30), dog er der konstateret indhold af PAH'er (tjærestoffer) svarende til forurenede affald og alt tagpap, skærvelag og polystyren med tjære på alle bygninger skal bortskaffes til godkendt modtager.

#59 Område for P29

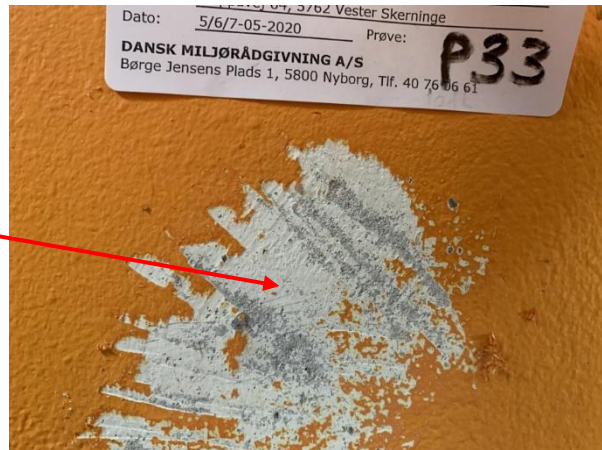
#68 P33

Der er konstateret indhold af PCB og/eller tungmetaller svarende til forurenede affald i de udtagne malingsprøver fra vægge i den tidl. toiletbygning samt i kælderen (P33 og P65). Det vurderes, at alt maling og malet tapet/væv skal afrenses ved ned- eller gennembrydning af alle tunge vægge i tidl. toiletbygning og i kælder. Arbejdet skal foretages med relevante arbejdsmiljømæssige hensyn og afrenset maling og malet tapet/væv skal bortskaffes som forurenede affald.

#67 Område for P33

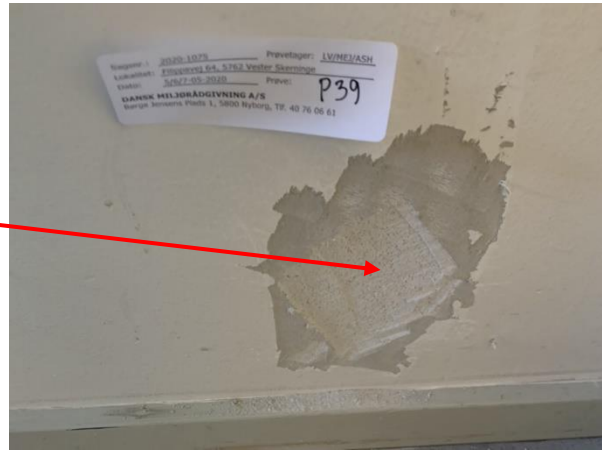
#80 P39

Der er konstateret PCB svarende til forurenede affald i gasbetonvægge i prøven udtaget af de yderste 10 mm (P39 og P40). Det vurderes at gasbetonvægge skal bortskaffes til deponi forurenede med PCB efter afrensning af maling.

#79 Område for P39

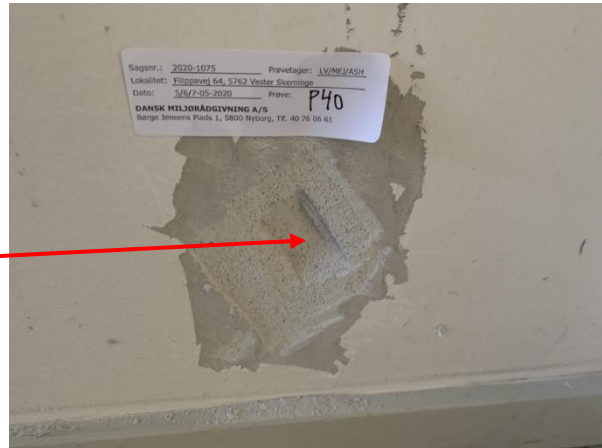
#82 P40

#81 Område for P40

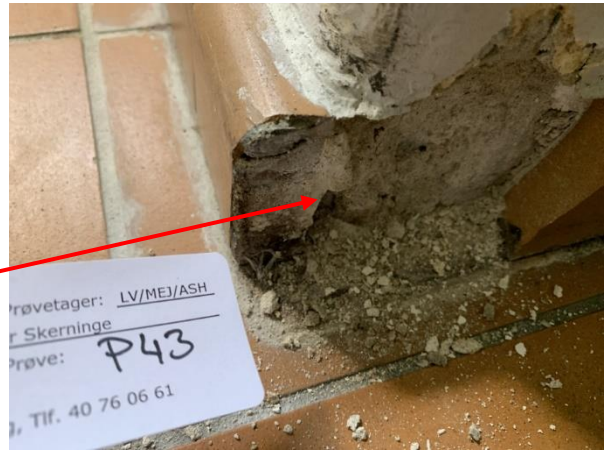
#88 P43

Der er konstateret asbest i tre ud af seks analyserede prøver fra fliseklæb/-mørtel (P43, P31 og P56). Asbest er både konstateret under sokkelfliser og bag vægfliser. Det vurderes, at alle vægfliser og sokkelfliser er opsat med asbestholdig fliseklæb/-mørtel, undtaget er dog generelt gulvfliser (dog ikke omklædnings- og baderum) samt nyere vægfliser i rum angivet med blå skravering på bilag 1.1. Arbejdet i forbindelse med nedtagning af vægfliser med asbestholdigt fliseklæb/-mørtel skal foretages i henhold til /8/-/10/ og arbejdet skal anmeldes til Arbejdstilsynet. Fliseklæb skal klassificeres som asbestholdigt (farligt) affald. Der er ikke udtaget prøver af fliseklæb under gulvfliser i omklædningsrum, såfremt fliserne skal fjernes, skal der udtages yderligere prøver af fliseklæb/-mørtel under gulvfliser i omklædnings- og baderum, alternativt skal disse behandles som værende med asbestholdig mørtel/klæb.

#87 Område for P43

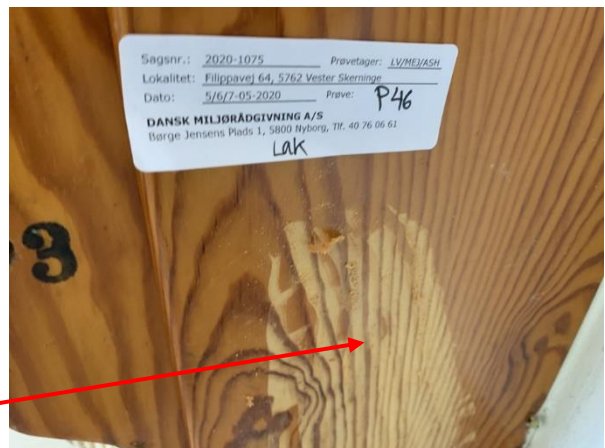
#94 P46

Der er i prøverne udtaget af lak på fastmonteret inventar i gymnastiksal (P46), tovværk i gymnastiksal (P47) samt nyere køkkeninventar (P35) konstateret indhold af PCB og/eller tungmetaller svarende til forurenede affald. Det vurderes, at alt fastmonteret inventar i gymnastiksal samt nyere køkkener kan nedtages i hele stykker og bortskaffes som forurenede affald til godkendt modtager uden forudgående afrensning.

#93 Område for P46

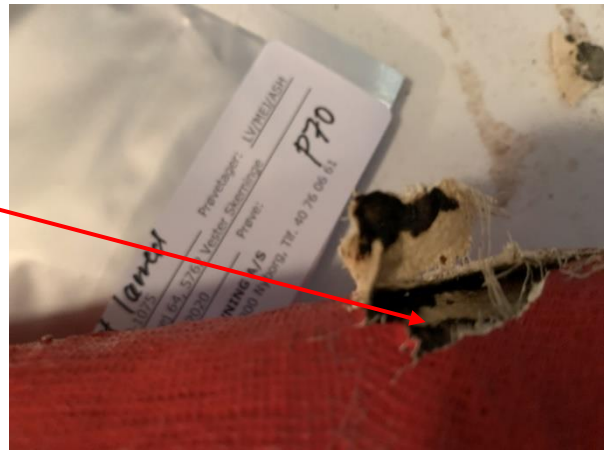
#142 P70

Der er konstateret indhold af PCB over grænseværdierne for forurenede affald i maling på lærred omkring de isolerede rør og beholdere (P70), dog vil rørisolering på bøjninger og t-stykker inkl. malet lærred blive klassificeret som farligt affald pga. asbestindholdet, hvilket vil være dimensionsgivende ift. arbejdsmiljø og bortskaffelse. Det vurderes at malet lærred på lige stræk kan bortskaffes som forurenede affald uden forudgående afrensning, såfremt det er omfattet af renoeringen.

#141 Område for P70

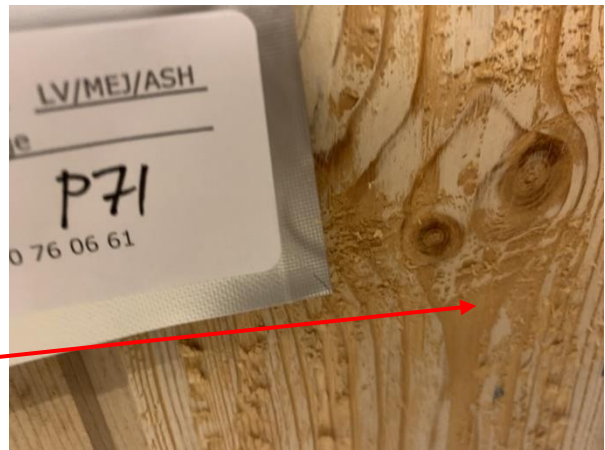
#144 P71

Der er i prøven udtaget fra overfladebehandling/lud fra de nyere profilbræddevægge i kælderen (P71) konstateret indhold af PCB svarende til forurenede affald, mens der ikke er konstateret

indhold af tungmetaller. Det vurderes, at ludbehandlende beklædning af profilbrædder, kan, såfremt de skal fjernes, nedtages i hele stykker og bortskaffes som forurenede affald til godkendt modtager.

#143 Område for P71
