# BAAGØE & RIBERS PLADS

# SITUATIONSPLAN

Eksisterende forhold

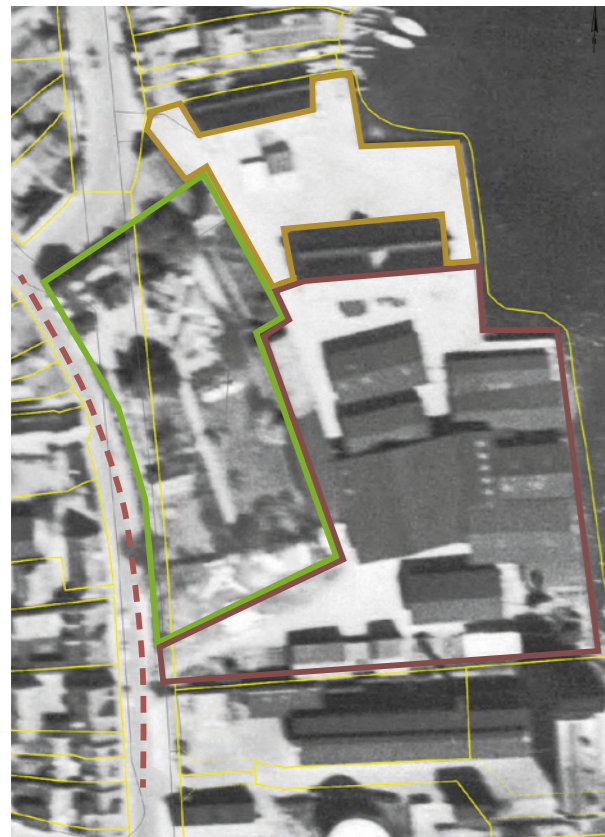
År 1954

## Haveanlæg og vejforløb

Foto fra 1954

Villaen ligger idag ikke parallelt med Kullinggade, da gaden førhen havde et andet forløb. Villaen var tidligere omkranset af et stort haveanlæg, der karaktermæssigt adskilte den fra de andre bygninger på pladsen.

Fotoet viser en tydelig opdeling af pakhusgrunden (også kaldet tømmerpladsen) med de to gule pakhuse, haveanlægget med den karakteristiske villa, og de sammengroede lader og skure.

- Tidligere haveanlæg
- - - Tidligere gadeforløb
- Tømmerpladsen
- Lader og skure

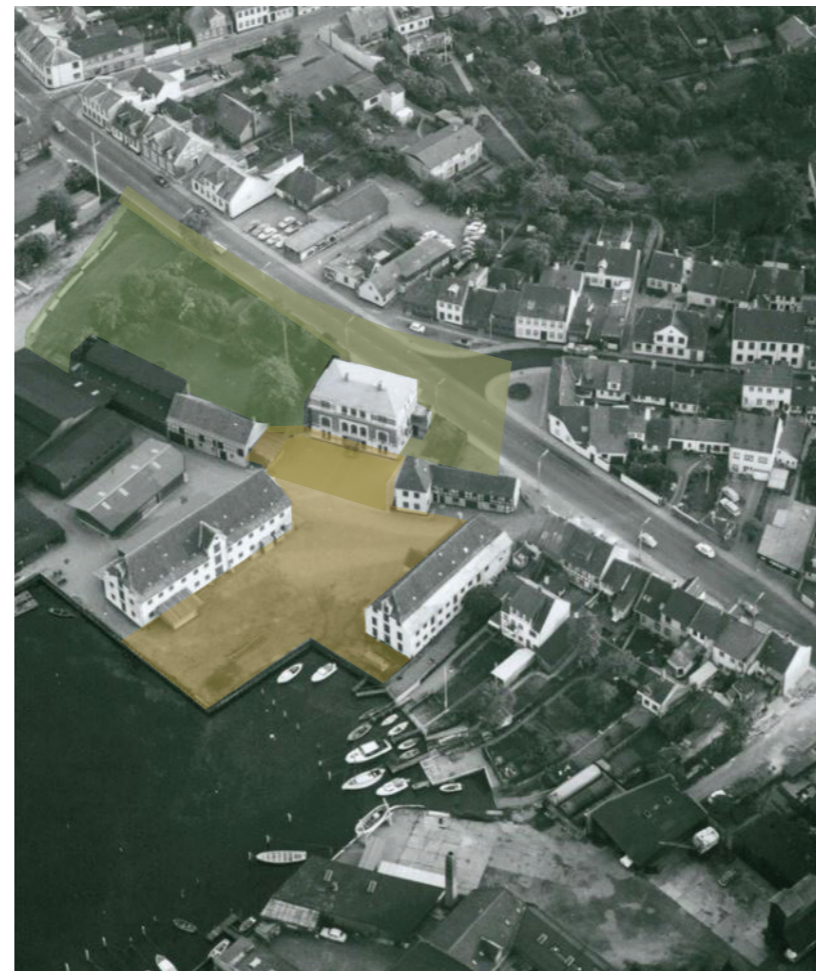
År 1965-75

## Haveanlæg og plads

Foto fra 1965-75

Pladsen mellem de to pakhuse blev tidligere defineret af de to pakhuse, villaen, bolværket, pladskontoret samt en tidligere bindingsværksbygning. På billedet ses Kullinggade som den er idag.

- Markering af plads
- Markering af haveanlæg

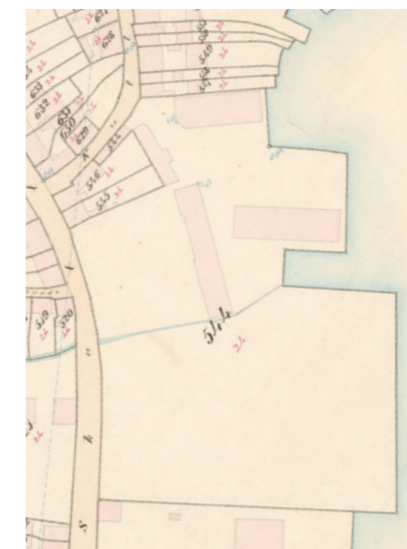
Historisk kort, år 1869

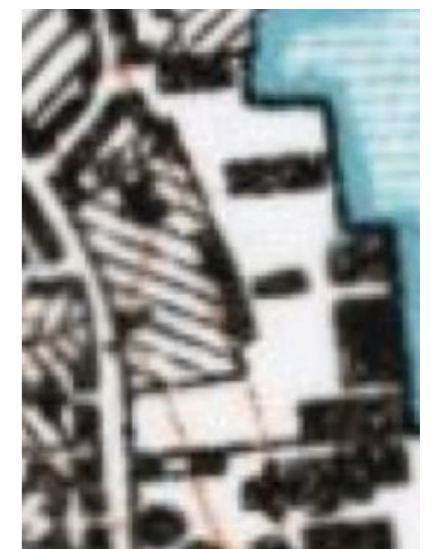
Historisk kort, år 1928

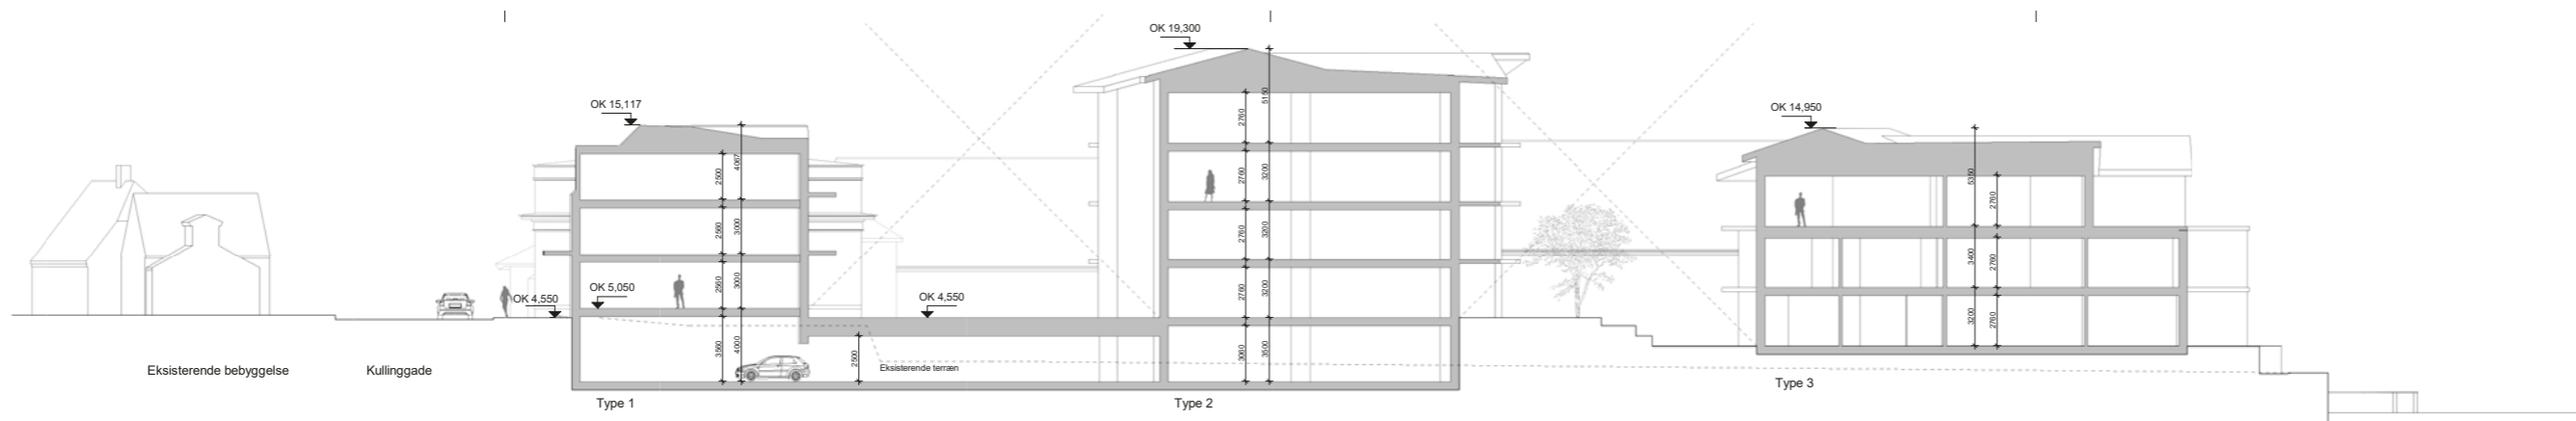
SNIT A

# LÆNGDESNIIT

Snit A, B og C

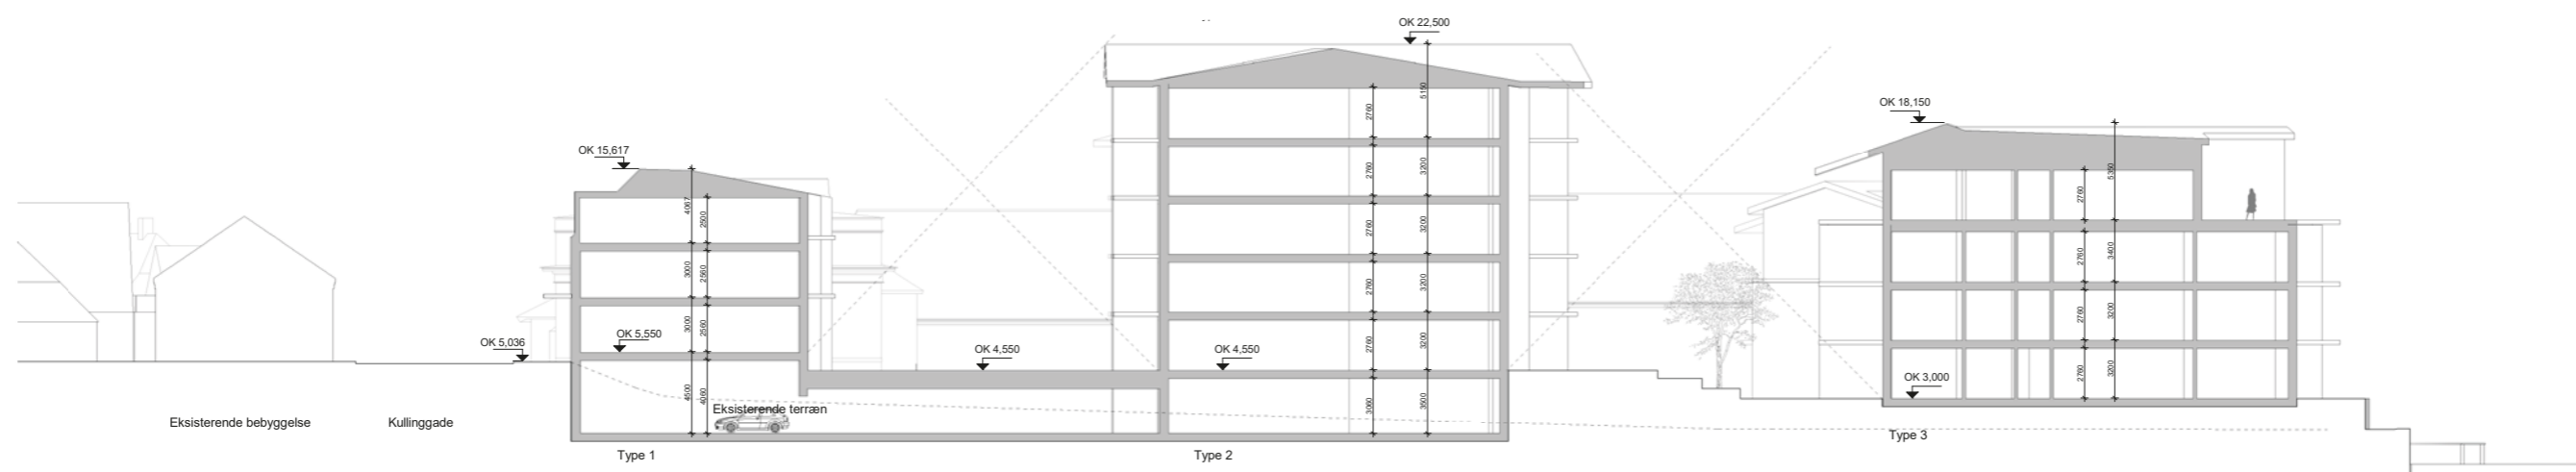
SNIT D

# LÆNGDESNIIT

Snit D og E

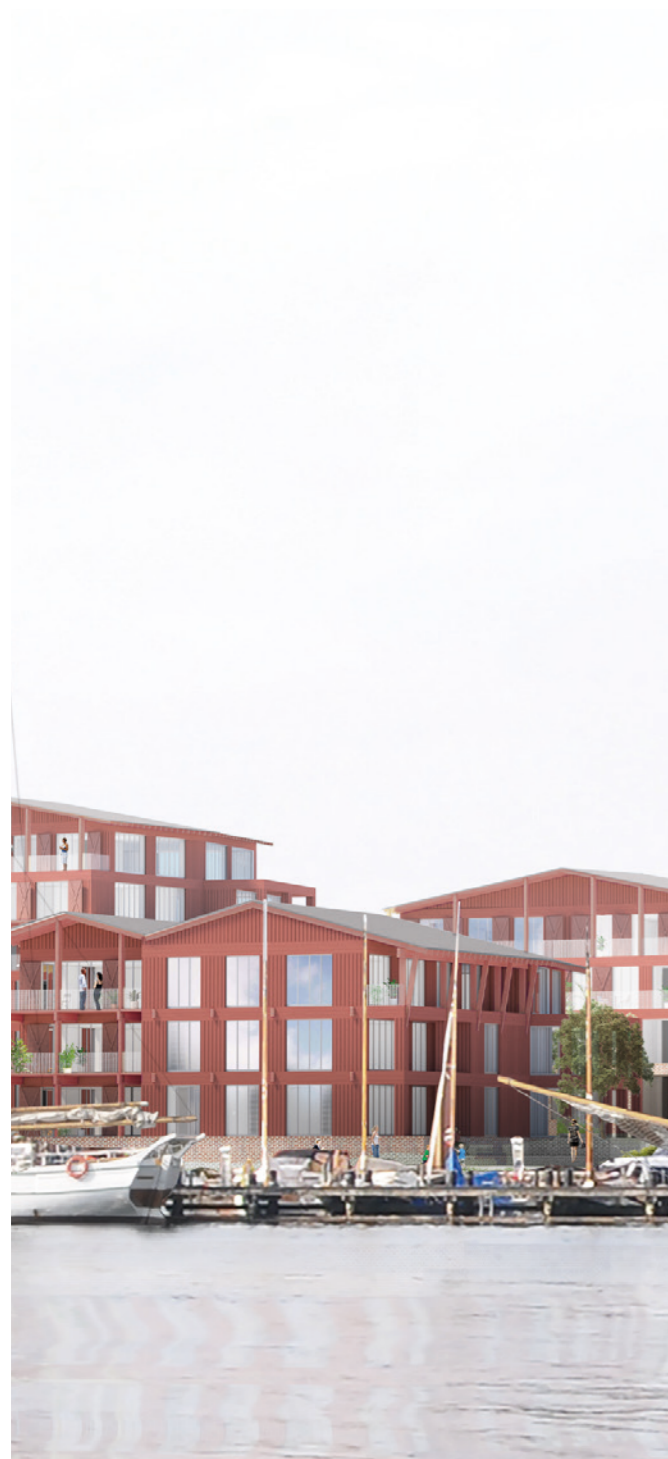
Fremtidige forhold - Kig fra Frederiksoen

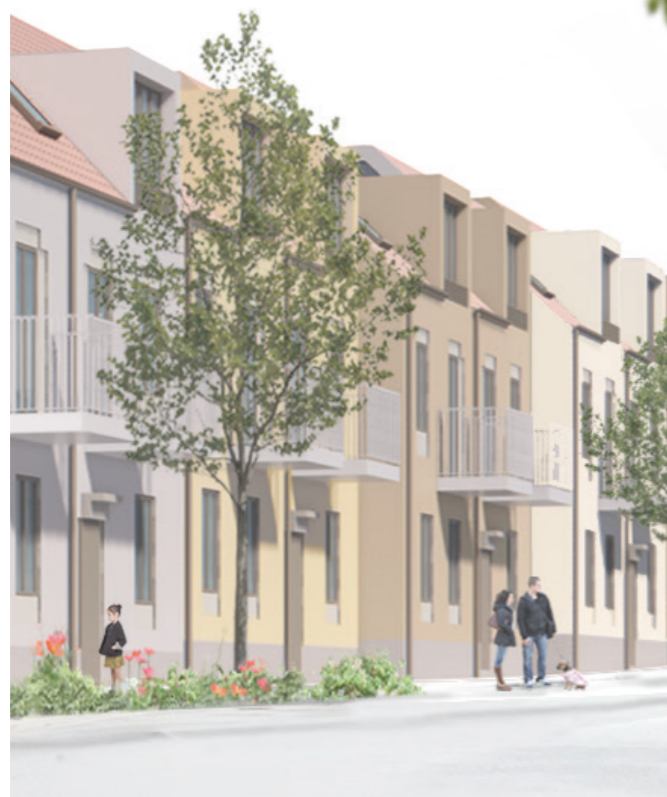
Fremtidige forhold - Kig fra Kullinggade
