# BAAGØE & RIBERS PLADS

SKITSEFORSLAG | PRAKSIS ARKITEKTER | 29.09.2022 | FORELØBIGT TRYK

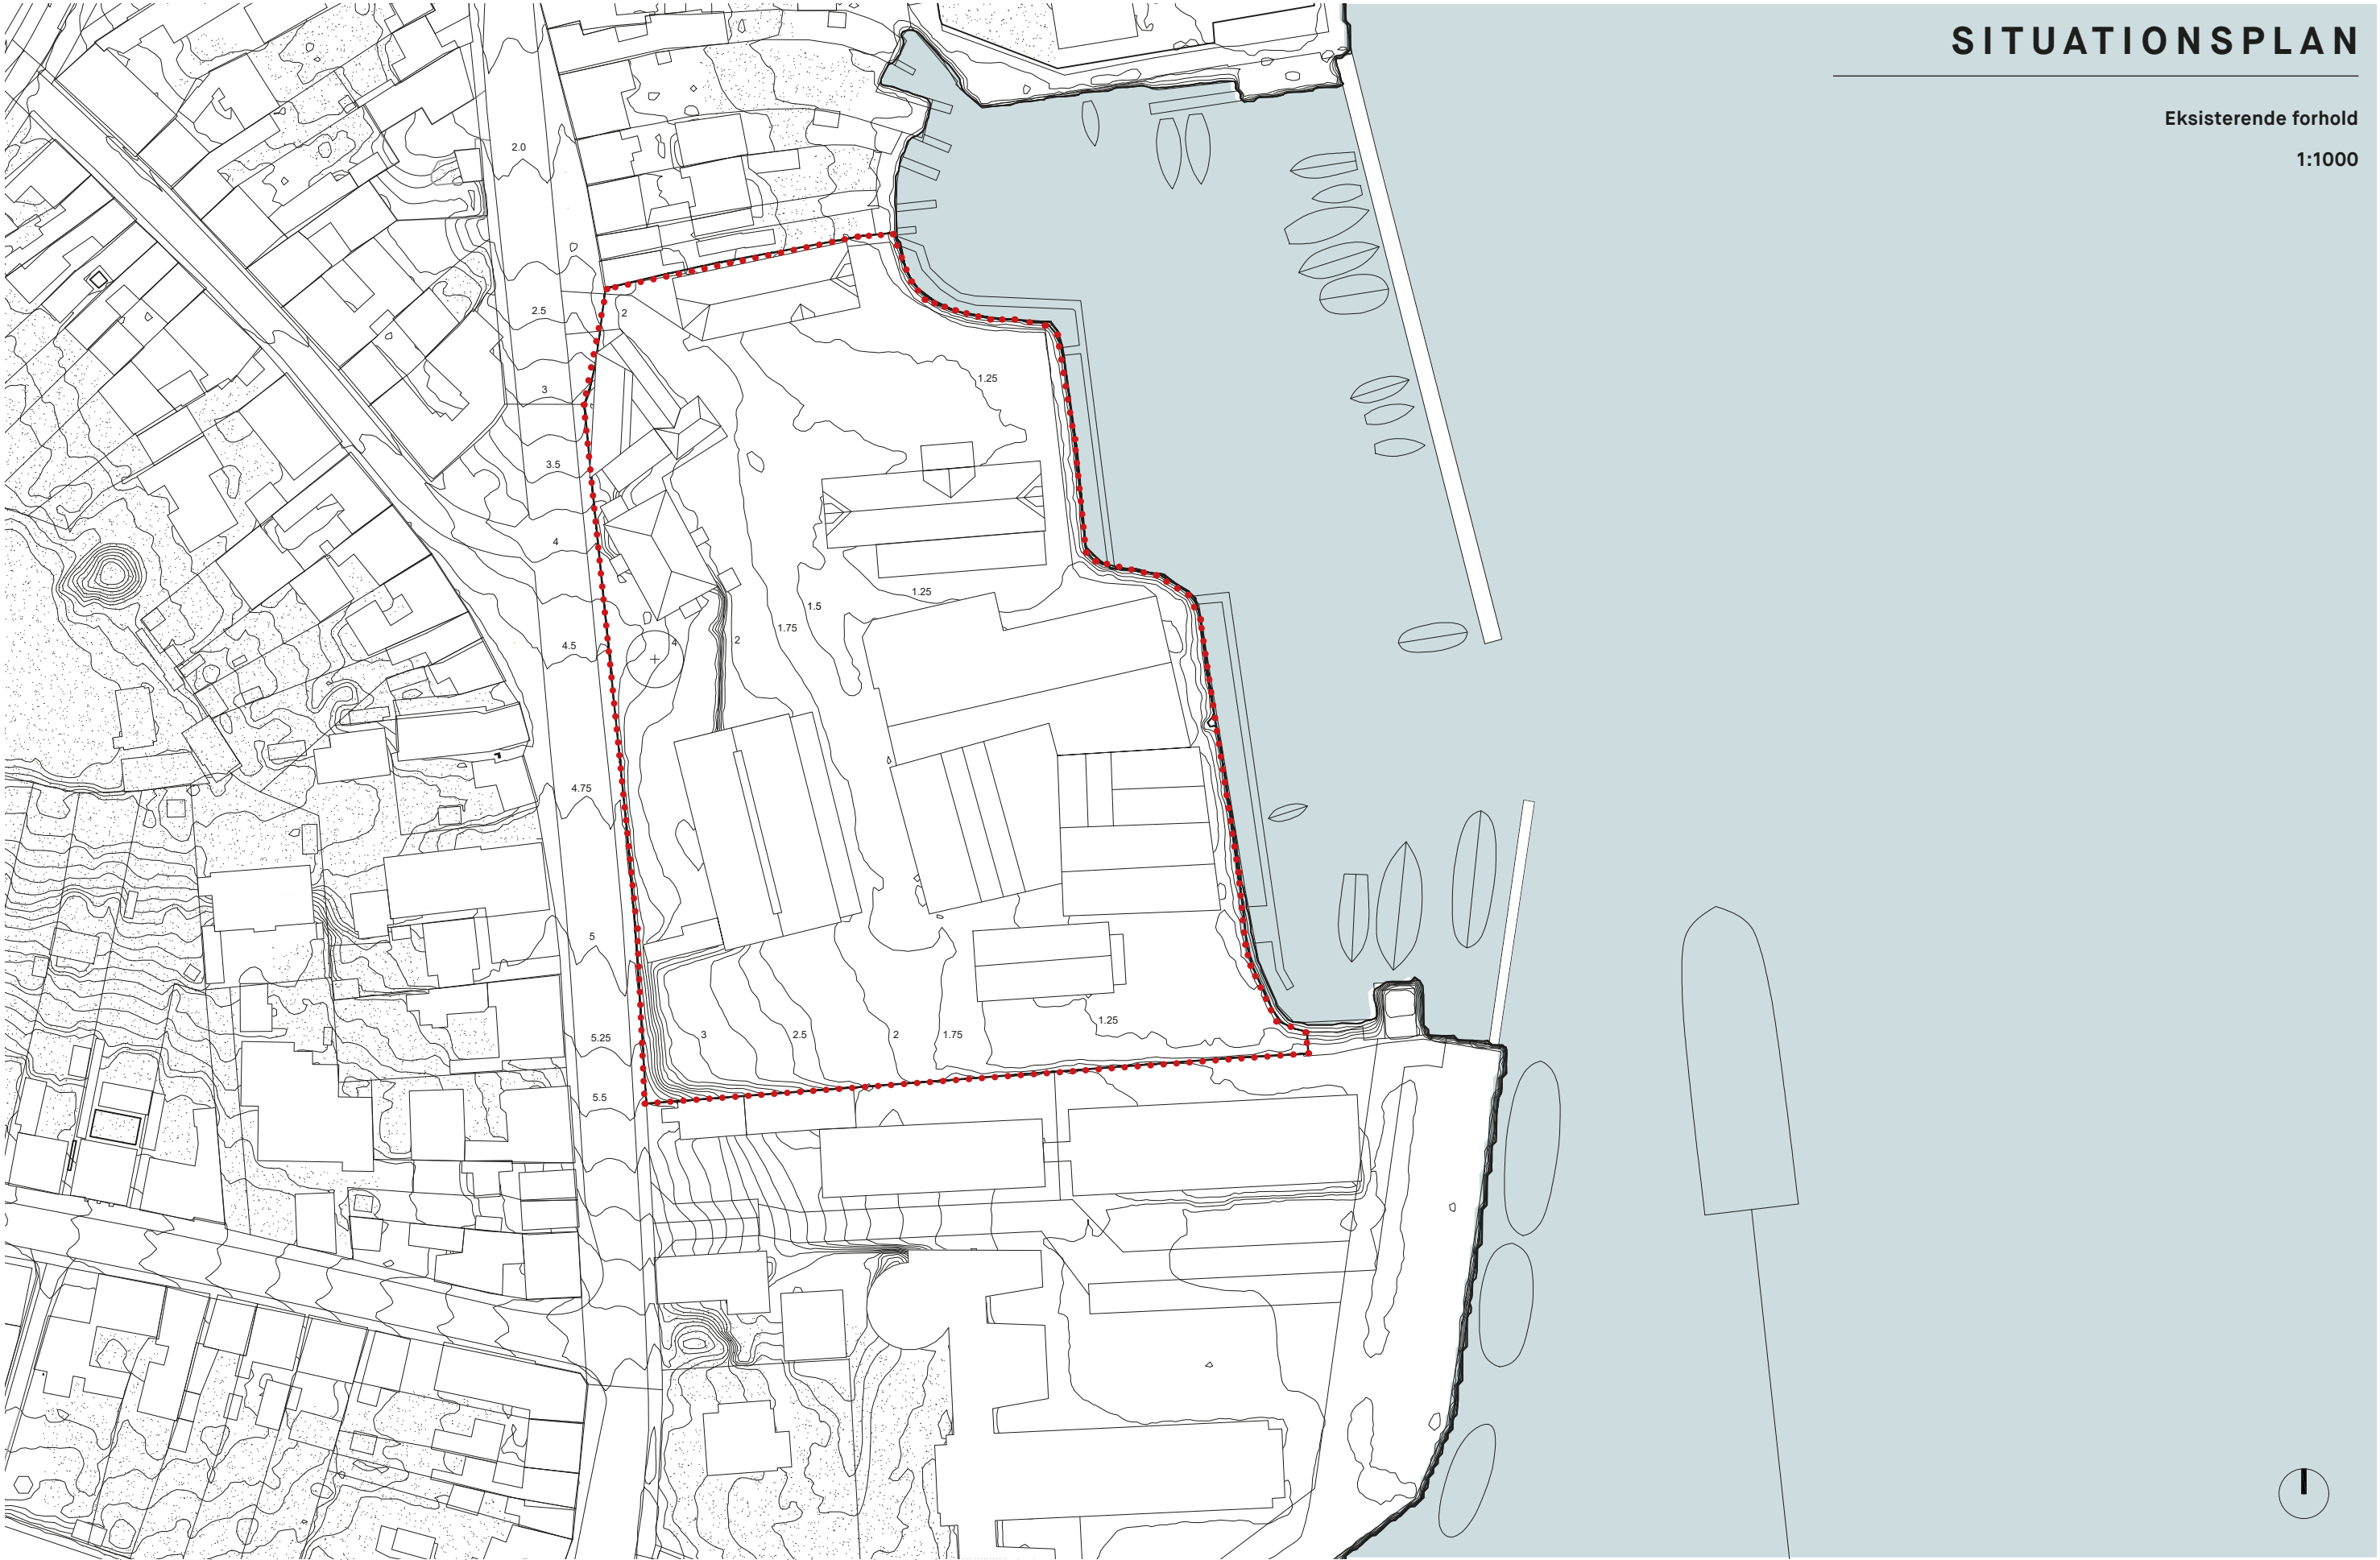
# SITUATIONSPLAN

Eksisterende forhold  
1:1000

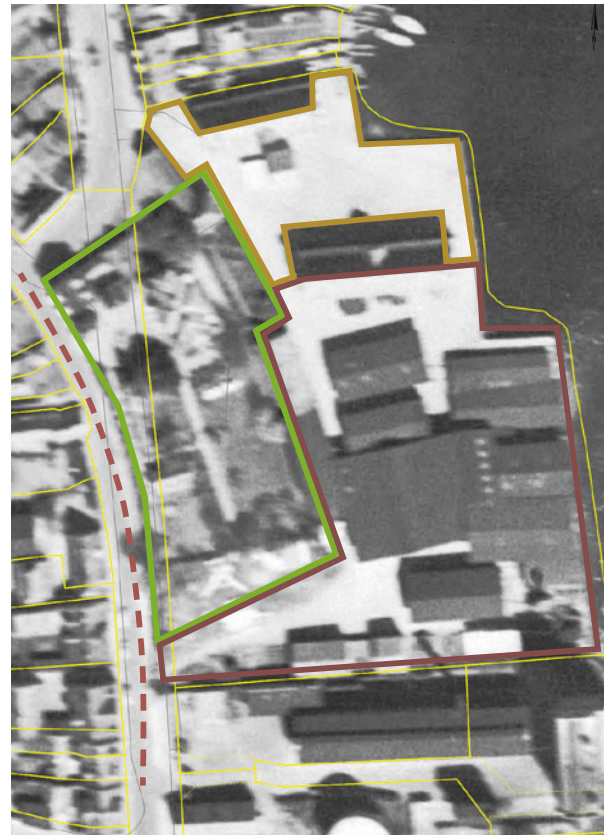
År 1954

Foto fra 1954

Villaen ligger idag ikke parallelt med Kullinggade, da gaden førhen havde et andet forløb. Villaen var tidligere omkranset af et stort haveanlæg, der karaktermæssigt adskilte den fra de andre bygninger på pladsen.

Fotoet viser en tydelig opdeling af pakhusgrunden (også kaldet tømmerpladsen) med de to gule pakhuse, haveanlægget med den karakteristiske villa, og de sammengroede lader og skure.

- Tidligere haveanlæg
- - - Tidligere gadeforløb
- Tømmerpladsen
- Lader og skure

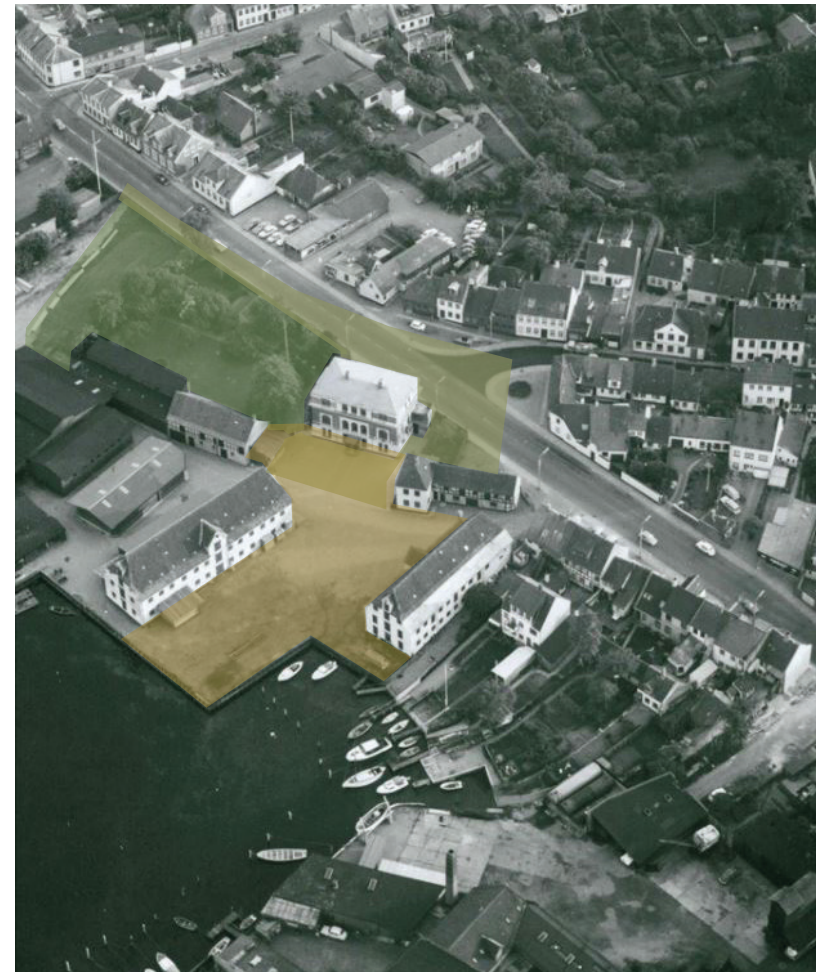
År 1965-75

Foto fra 1965-75

Pladsen mellem de to pakhuse blev tidligere defineret af de to pakhuse, villaen, bolværket, pladskontoret samt en tidligere bindingsværksbygning. På billedet ses Kullinggade som den er idag.

- Markering af plads
- Markering af haveanlæg

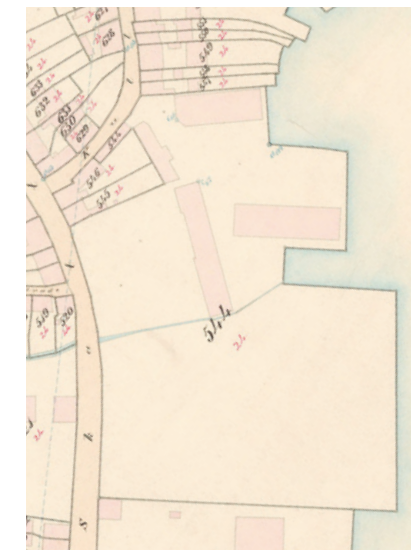
Historisk kort, år 1869

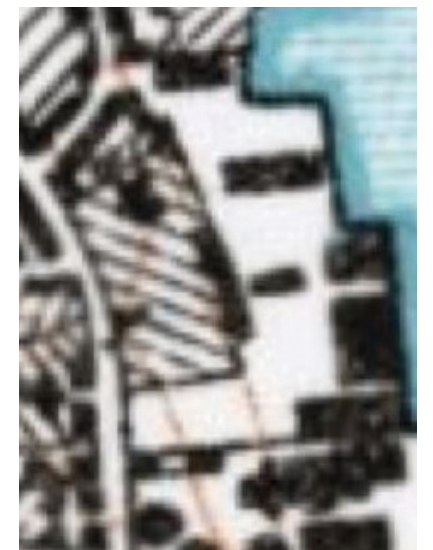
Historisk kort, år 1928

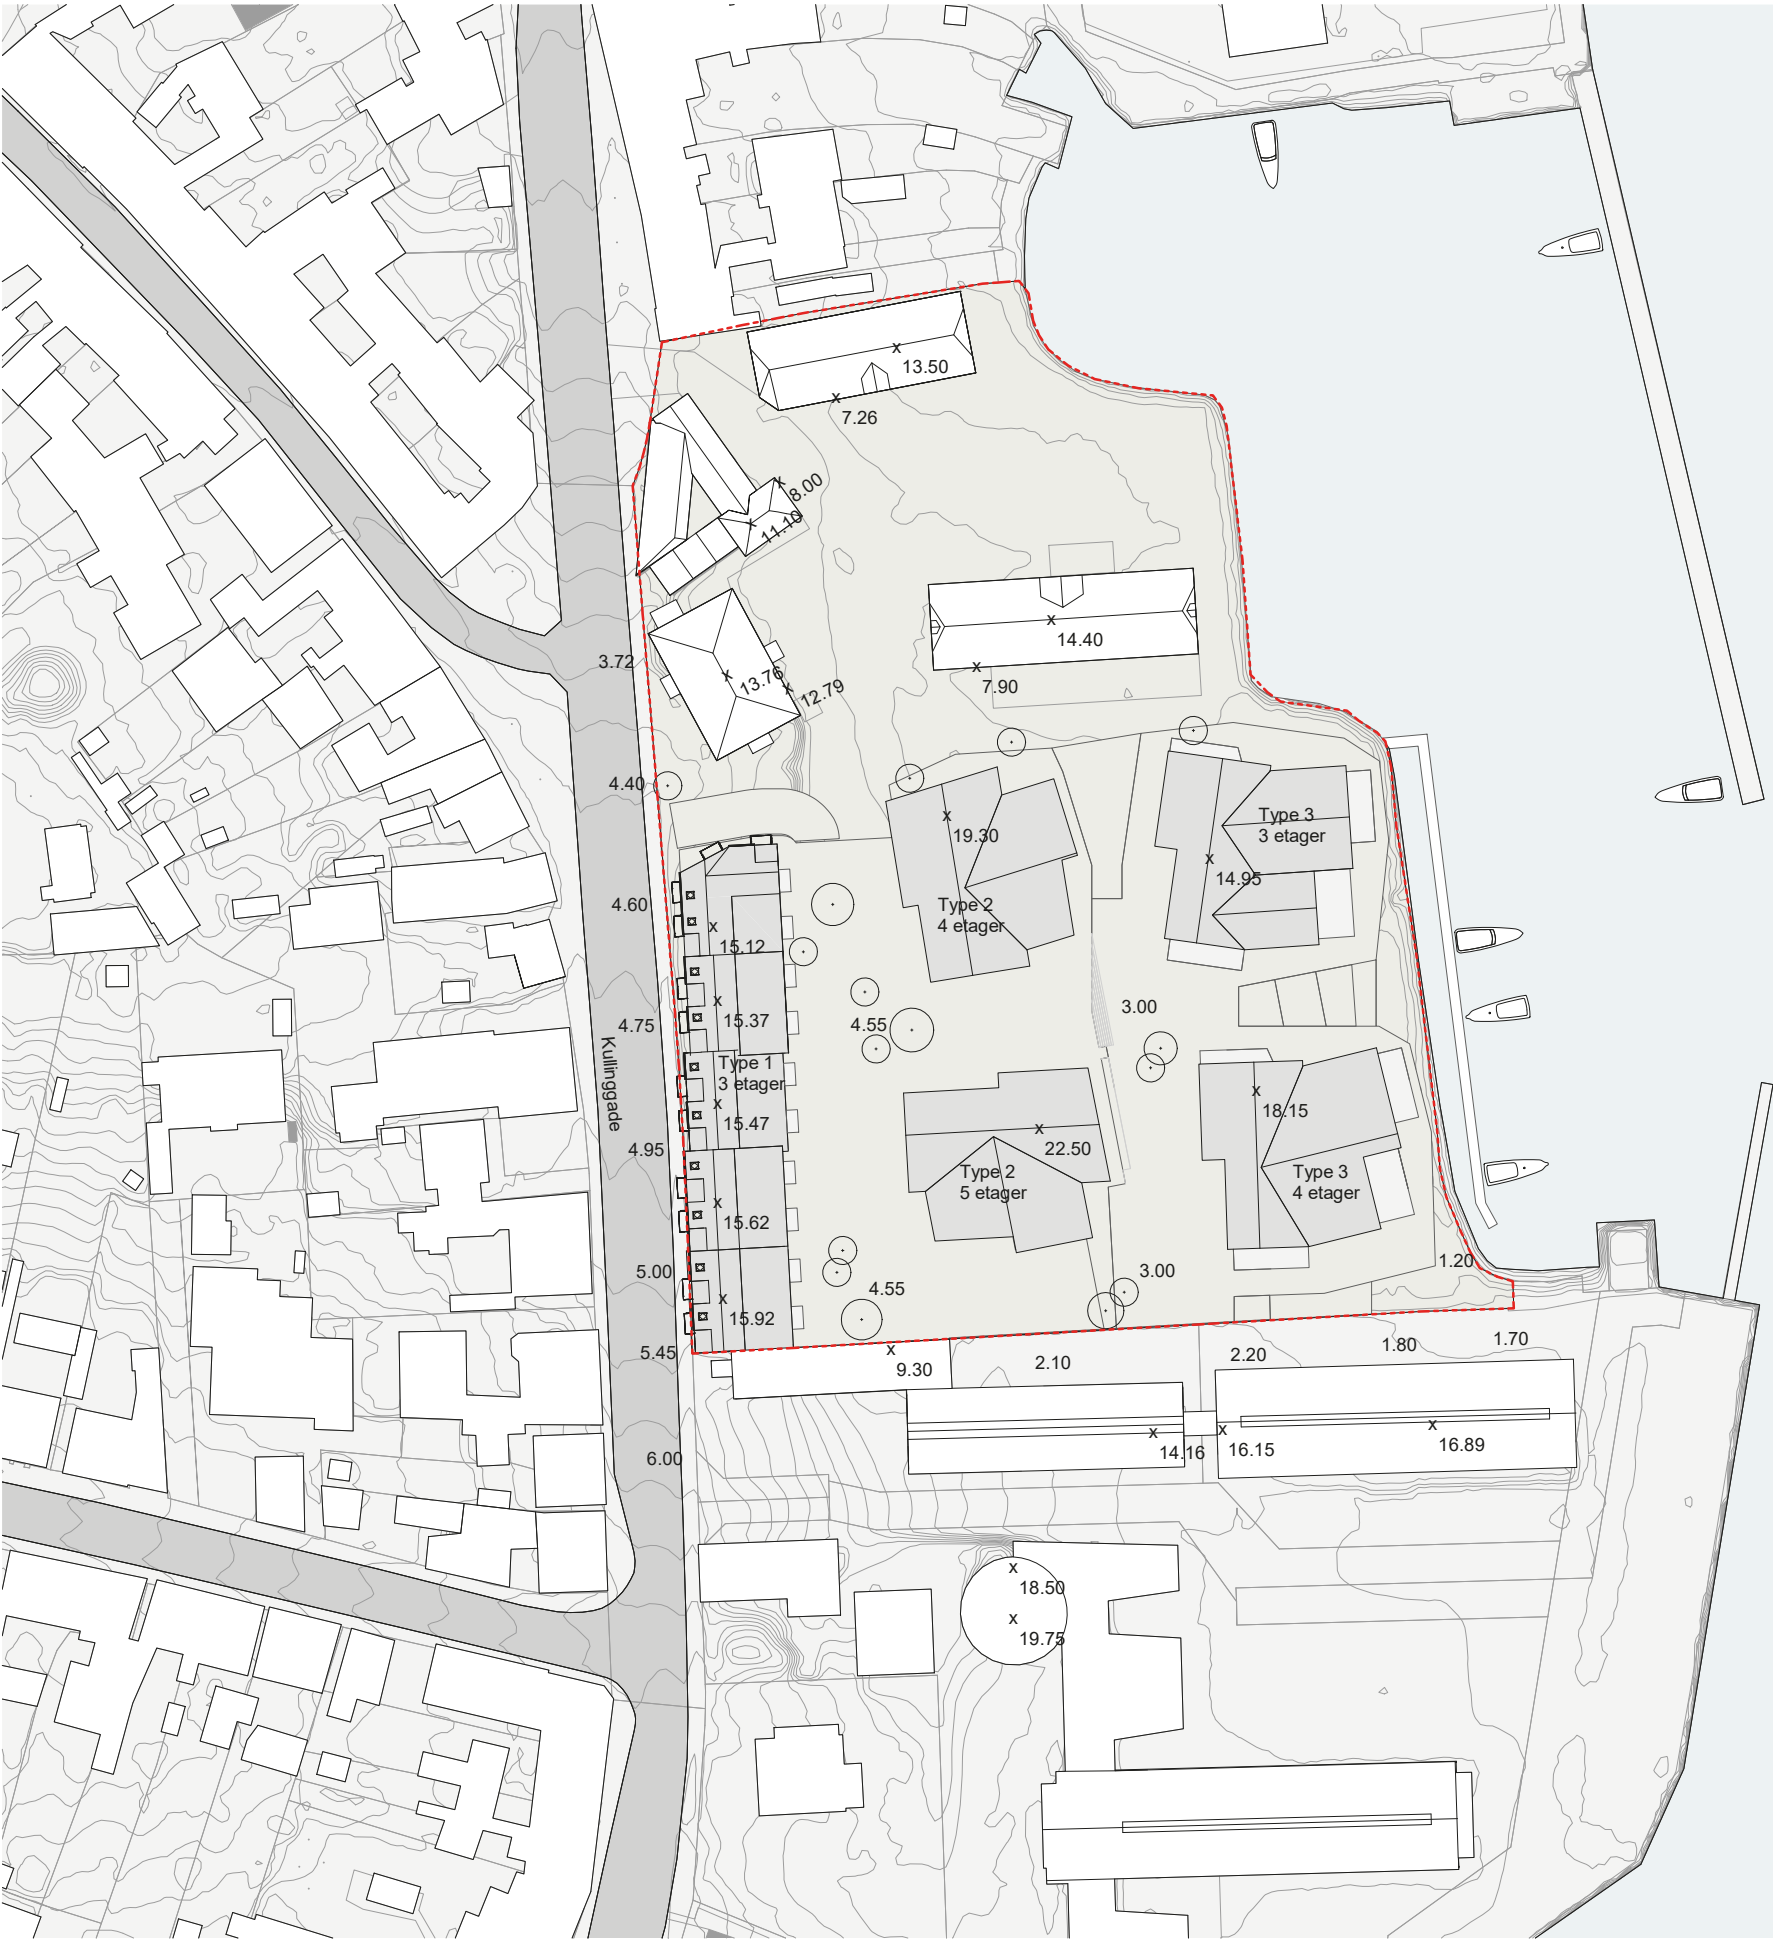
# SITUATIONSPLAN

Fremtidige forhold  
1:1000
