# RAPPORT VEDRØRENDE MILJØUNDERSØGELSE AF BYGNINGER

Østre Kajgade 11-25 mfl., 5700 Svendborg

**Dato:** 21-01-2026

## Rapport vedr. miljøundersøgelse af bygningerne på Østre Kajgade 11-25 mfl., 5700 Svendborg.

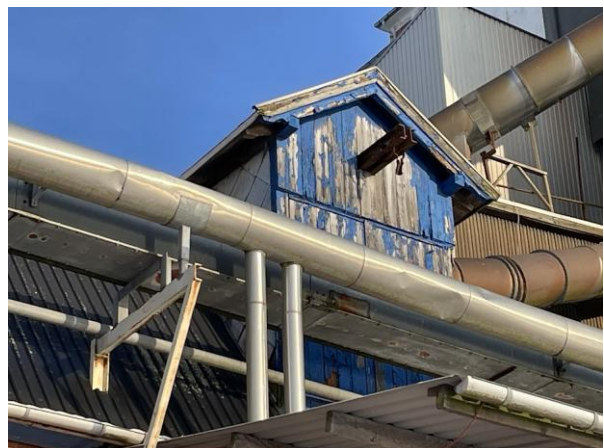
#6 Kvist på pakhus 1, malet træ og beklædning af fibercement (asbestholdig)

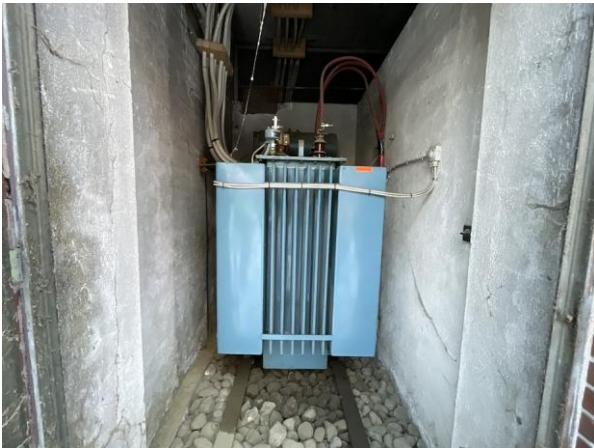
#8 Trafo A. Trafo B forventes at være tilsvarende

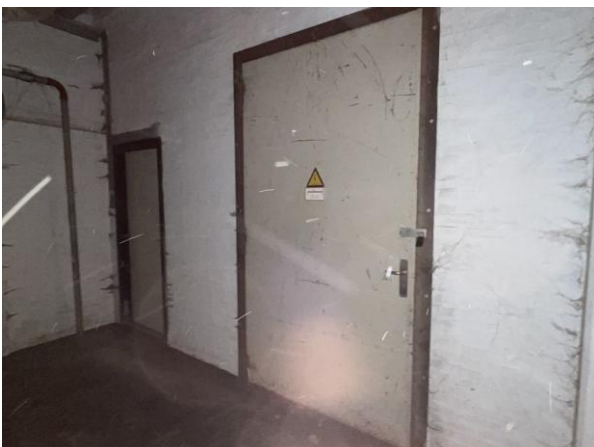
#12 Trafo C, adgang fra pakhus 2

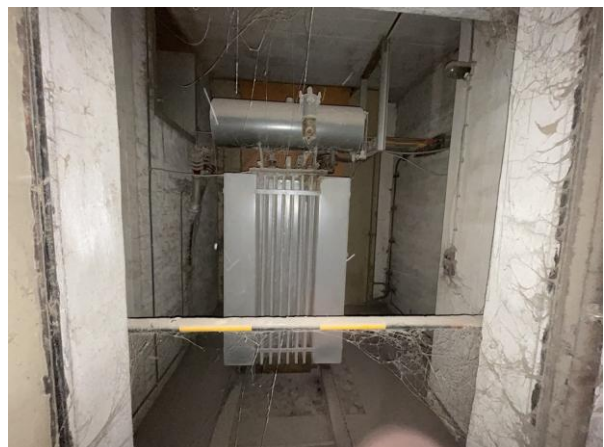
#13 Trafo C, pakhus 3

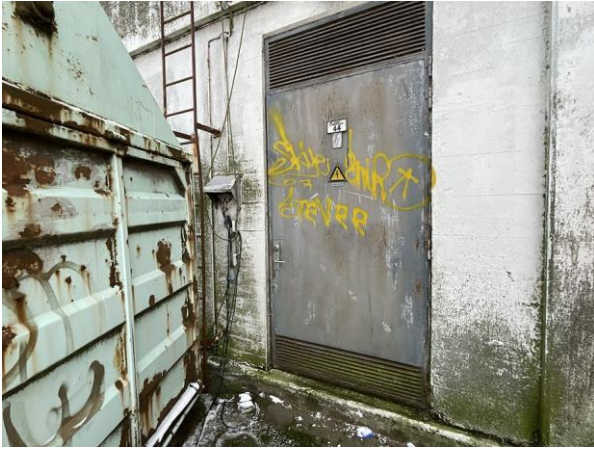
#14 Adgang til koblingsrum i pakhus 11

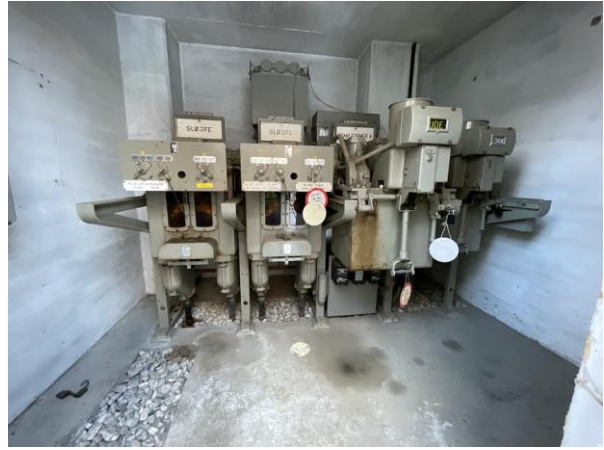
#15 Koblingsrum i pakhus 11

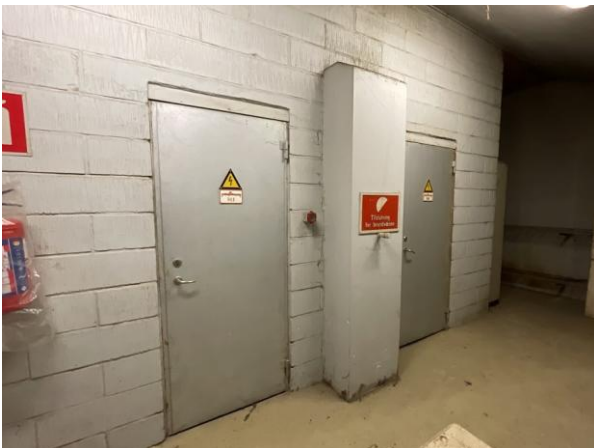
#18 Trafo D og E, pakhus 1, 2. sal

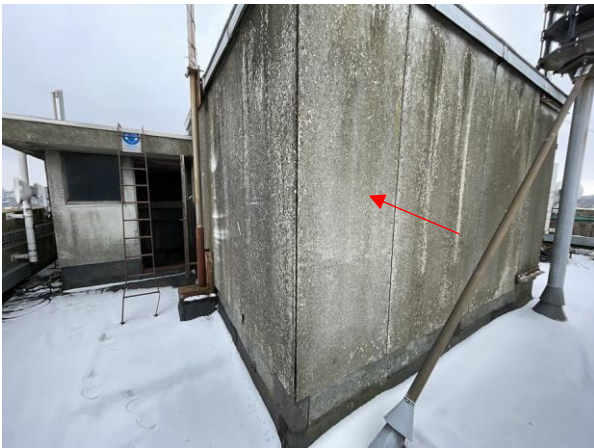
#22 Facadeplader af fibercement på pakhus 11

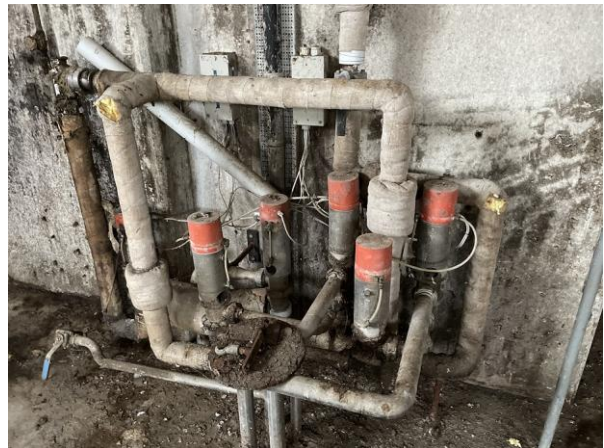
#23 Rørinstallationer isoleret med mineraluld (kun tynde rør). Pakhus 11, 3. sal

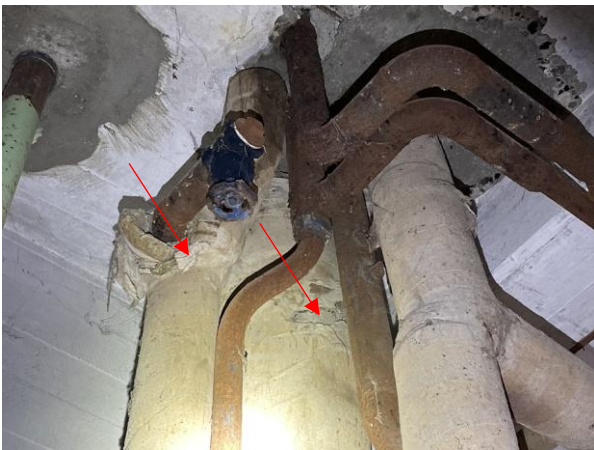
#24 Brud på lærred omkring Rørisolering med kiselgur. Pakhus 11, 1. sal
