Sagsnr.: 2025-4625  
Tegnings nr.: 1.1  
Målestok: Ikke målfast  
Dato: 04-03-2026  
Udført af: ASH

Østre Kajgade 11-25 mfl.  
5700 Svendborg  
Forureningsoversigt DMR

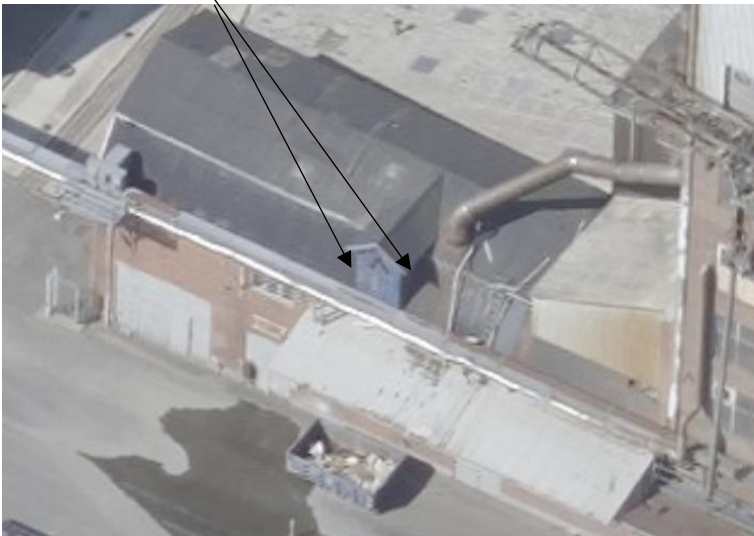
Facadeplader af fibercement (asbestholdige) på sider af kvist

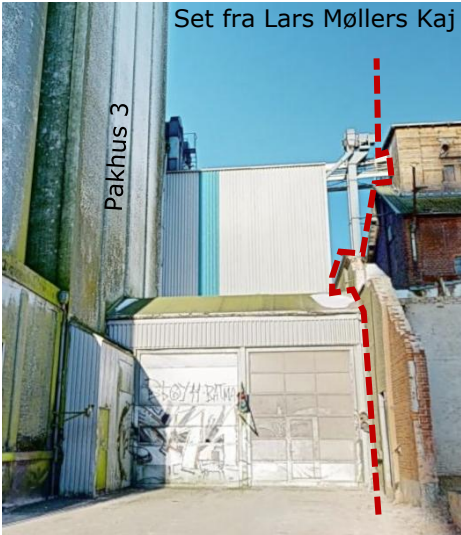
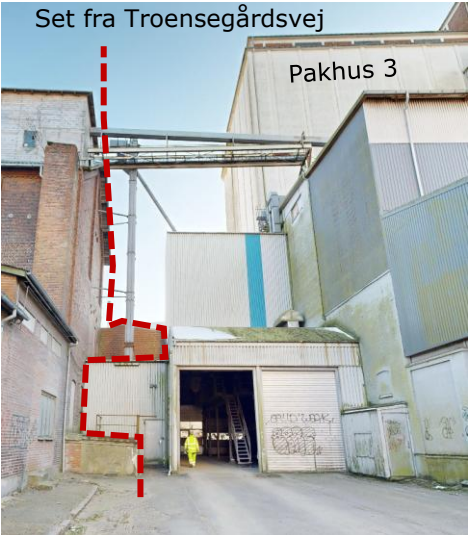
Mellembygning over Pakhusvej

- Generelle overflader i bygningen**
- Lofter: Malet beton/puds
  - Vægge: Malet beton/puds
  - Gulve: Rå beton, maling enkelte steder

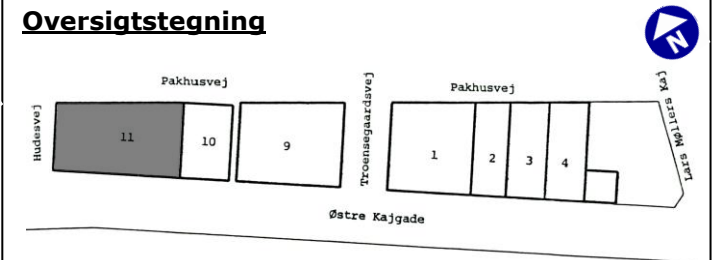
- Generelle overflader i bygningen**
- Lofter: Malet beton/puds
  - Vægge: Malet beton/puds
  - Gulve: Rå beton (forurenset med PCB og kulbrinter)
