# Dykkerfirmaet Frank Larsen Aps

## Dykkerundersøgelse af betonspuns På Frederiks Ø, Svendborg

**25 marts 2022**

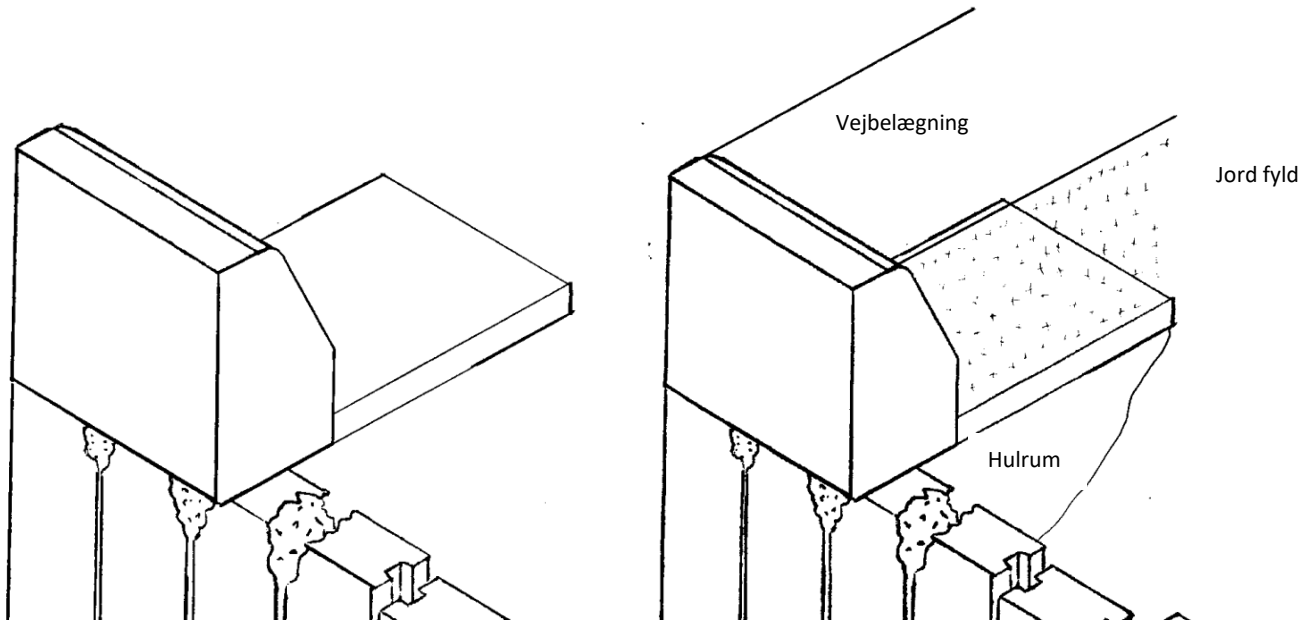
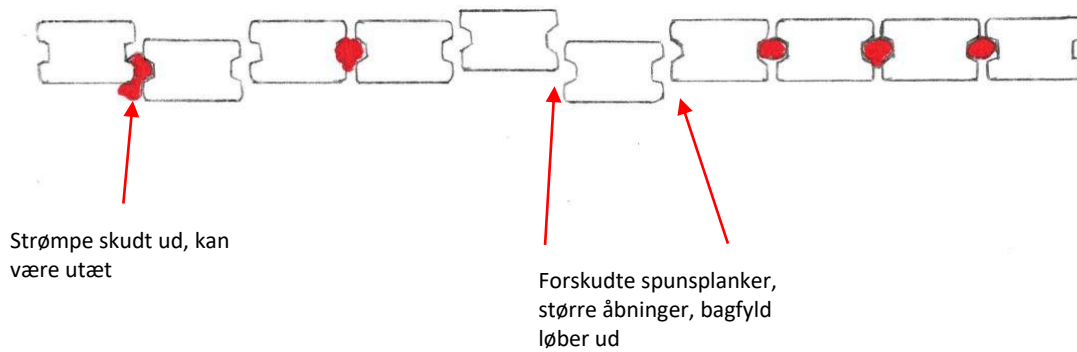
På Fr. Ø, er der mange is afskallinger i overfladen, så i samlingerne, er oftest, en 20x10 cm åbning, her er der i tidens løb løbet meget ud.

Man kan stikke en tommestok flere meter ind, der en meget store hulrum inde i kajen, specielt ved hjørnet.

Hele hjørnet, er hult, det er træpæle, der bærer betonklodsens, som pullerten, er støbt fast i.

Alle skaderne, kan afhjælpes med Sika/cement tætning og sprækkerne kan tættes med fugebeton.
