BRANDTEKNISK NOTAT

ALDERSRO PLEJECENTER: NR 4 (CENTERDEL) OG NR 8 (DEMENSASFSNIT)

Projekt navn **Svendborg kommune – Udredning brandforhold ved 2 plejehjem**
Projekt nr. **1100049740 – RDK2021N01473**
Modtager **Svendborg kommune**
Dokumenttype **Notat**
Dato **2023-08-14**
Version **01**
Udarbejdet af **CAM, JDH**
Kontrolleret af **AXJ**
Godkendt af **THOMJ**
Bilag

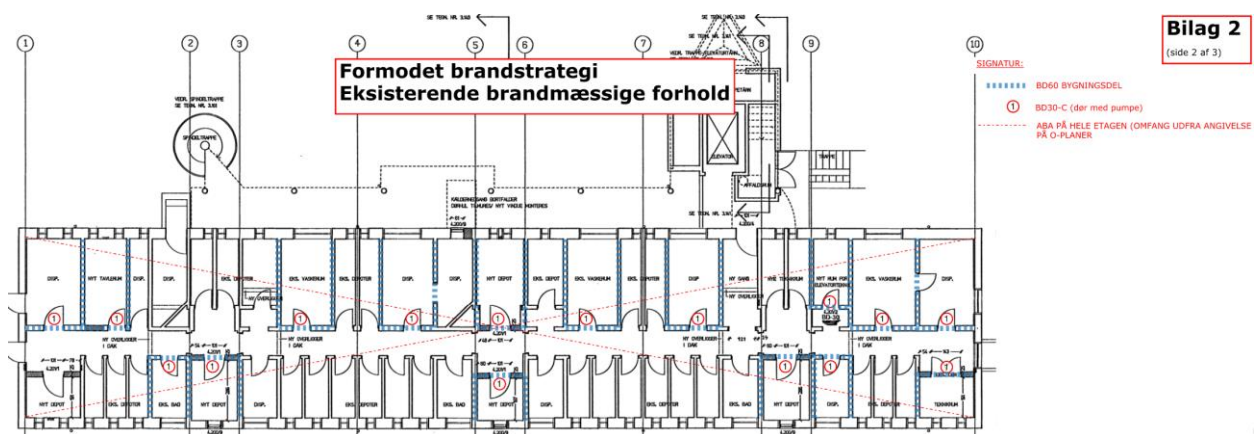
Figur 4 – Demensafsnit – kælderetage

Skaderne er koncentreret om lodrette føringsveje i entre, gang, boenheder og i opholdsareal, og er registreret i både kælder, stue, 1.sal og 2. sal.

Bygningens etageadskillelser (over kælder, stue, 1. sal og 2. sal) skal undersøges nærmere for skader på pudslaget og/eller reelle huller i etagedækket, samt for tætninger omkring installationer der føres gennem etageadskillelsen.
