Appendix A Registreringsrapport

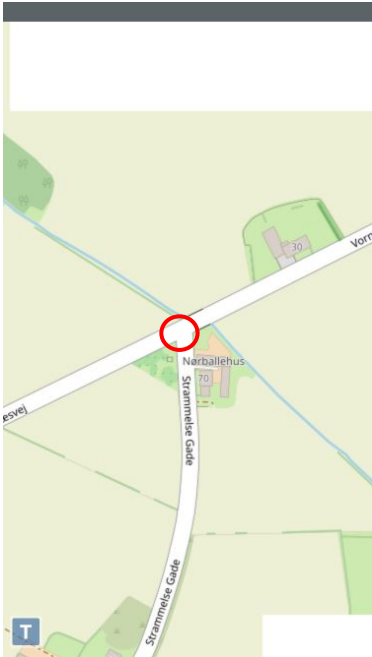
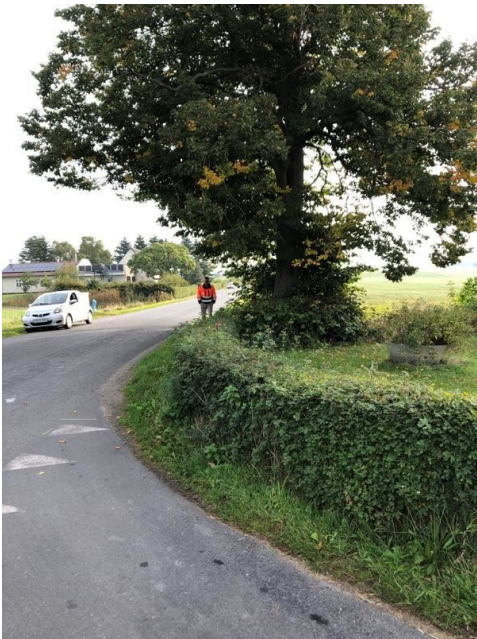
Observation number:	1
Observation(s):

Observation note:	<p>Problem: Dårlig oversigt fra Strammelse Gade mod Vornæsvej øst, grundet lavthængende grene.</p> <p>Løsning: Beskær grene i samarbejde med ejer Strammelse Gade 70.</p> <p>Overslag: 4.500 kr.</p> <p>Prioritering: 3</p> <p>OBS. Driftsopgave</p>
Coordinates:	55° 0' 50.32" N, 10° 34' 54.01" E (55.01398, 10.58167)

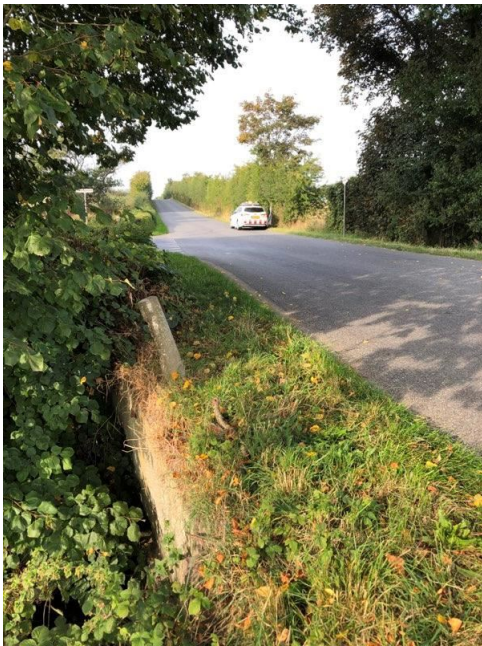
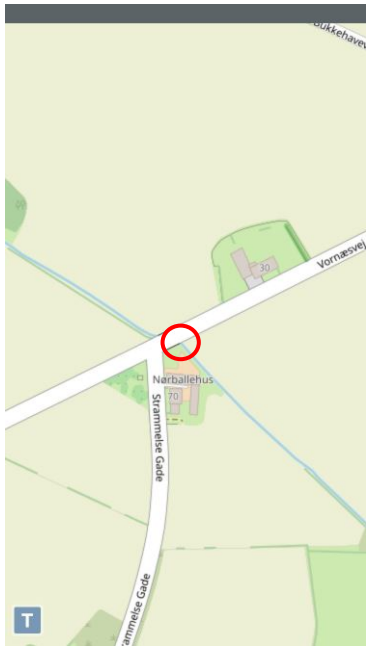
Observation number:	2
Observation(s):

Observation note:	<p>Problem: Dybt vandløb uden afskærmning tæt ved kørebane kant.</p> <p>Løsning: Opsætte 5-10 m autoværn.</p> <p>Overslag: 7.000 kr.</p> <p>Prioritering: 1</p>
Coordinates:	<p>55° 0' 51.44" N, 10° 34' 54.86" E (55.01429, 10.58191)</p>

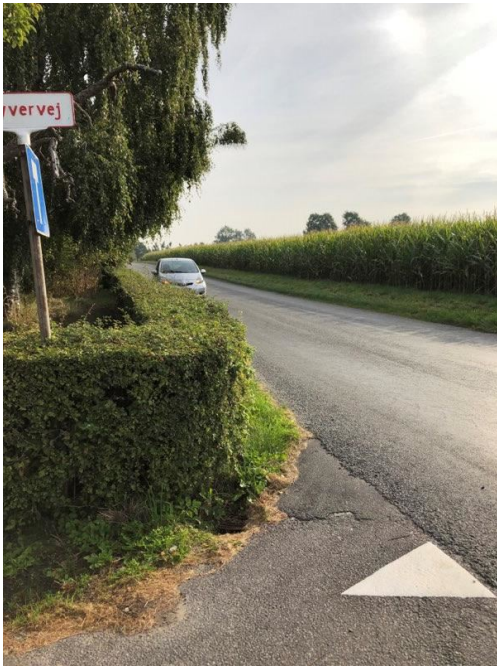
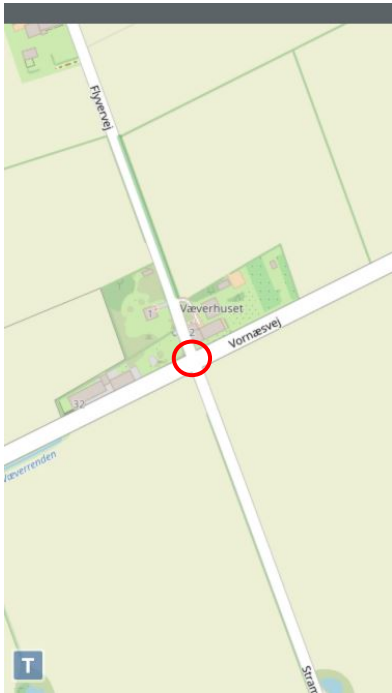
Observation number:	4
Observation(s):

Observation note:	<p>Problem: Ingen oversigt fra Flyvervej mod Vornæsvej vest og forringet oversigt mod Vornæsvej øst. Begge veje grundet beplantning.</p> <p>Løsning: Beskæring af hæk på Vornæsvej 32, samt udstedelse af servitut på hjørnet. Mod øst, kan de lavt hængende grene fra træ på Flyvervej 2 beskæres i samarbejde med ejer.</p> <p>Overslag: 10.000 kr.</p> <p>Prioritering: 2</p> <p>OBS. driftsopgave.</p>
Coordinates:	<p>55° 0' 39.61" N, 10° 34' 14.99" E (55.011, 10.57083)</p>

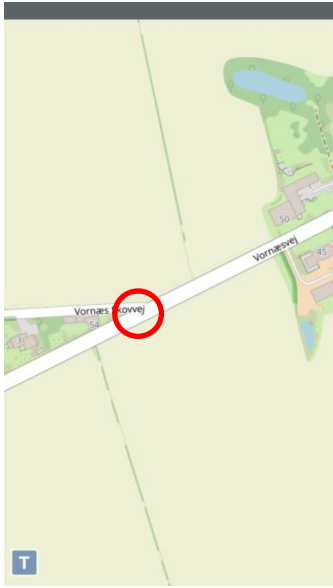
</div>
Observation note:	<p>Problem: Vornæs Skovvej tilslutter Vornæsvej med en meget skarp vinkel. Der er ingen oversigt fra Vornæs Skovvej mod vest af Vornæsvej.</p> <p>Løsning: Opsætte trafikspejl på Vornæsvej. Alternativt ændre på tilslutningsvinkel eller lukke vejen (og sende trafikken ad Søren Lolks Vej i stedet).</p> <p>Overslag: 2.000 kr.</p> <p>Prioritering: 2</p>
Coordinates:	55° 0' 25.07" N, 10° 33' 24.62" E (55.00696, 10.55684)

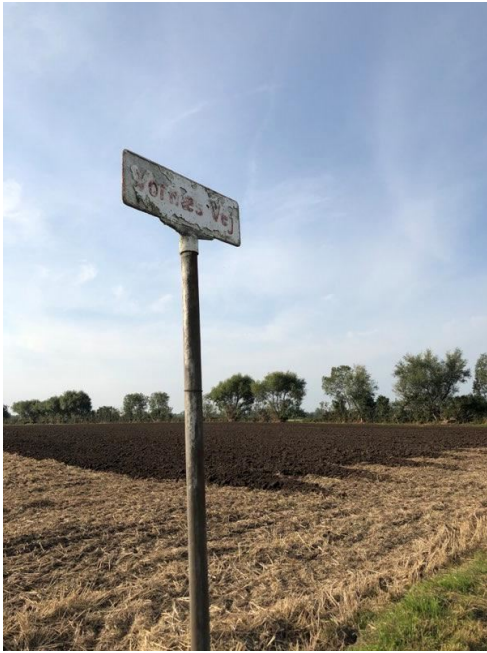
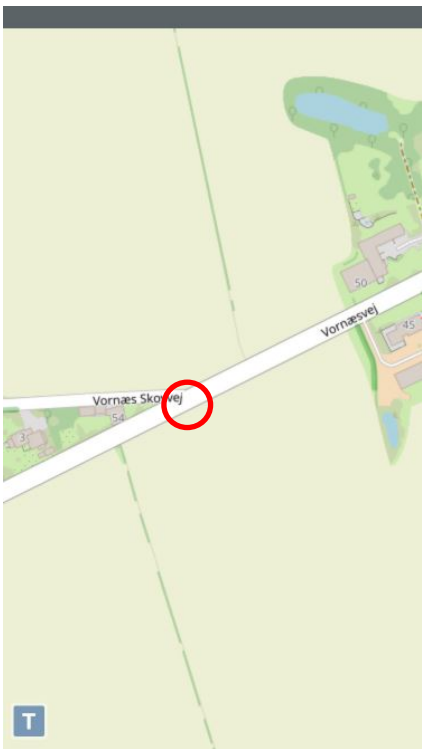
Observation number:	8
Observation(s):

Observation note:	<p>Problem: Gadenavsskilt er meget slidt.</p> <p>Løsning: Opsætte nyt gadenavsskilt.</p> <p>Overslag: 1.500 kr.</p> <p>Prioritering: 4</p> <p>OBS. driftsopgave</p>
Coordinates:	<p>55° 0' 25.35" N, 10° 33' 25.95" E (55.00704, 10.55721)</p>

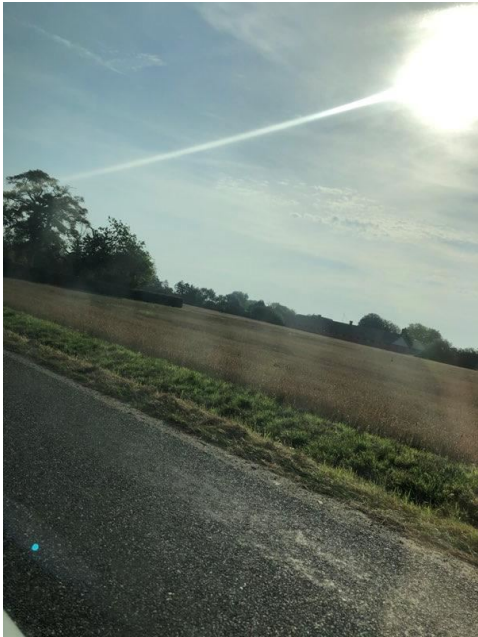
</div> <div> </div> <div> </div>
Observation note:	<p>Problem: Grøfter tæt ved kørebane kant</p> <p>Løsning: Omlæg grøfter til trug.</p> <p>Overslag: 200.000 kr.</p> <p>Prioritering: 2</p>
Coordinates:	55° 0' 11.6" N, 10° 32' 38.05" E (55.00322, 10.5439)

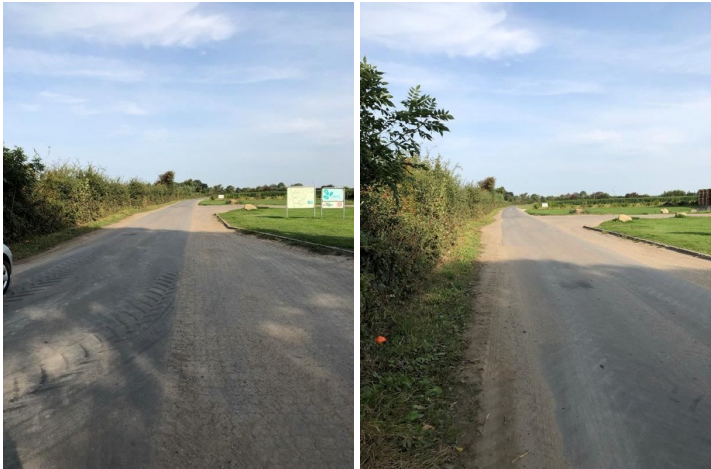
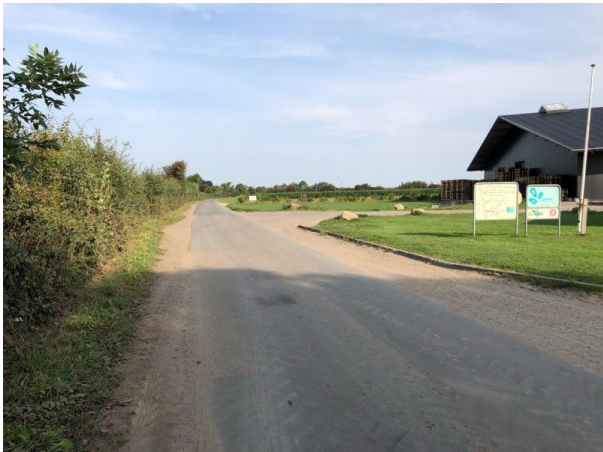
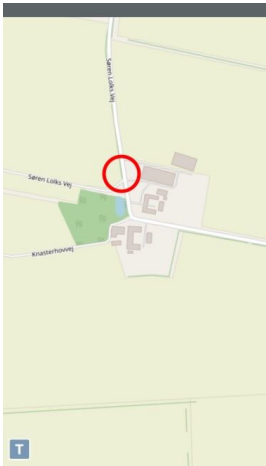
</div>
Observation note:	<p>Problem: Rabatter mod både øst og vest anvendes til trafik til og fra Skiftevær Gård.</p> <p>Løsning: Opfyldning af rabatter.</p> <p>Overslag: 15.000 kr.</p> <p>Prioritering: 3</p> <p>OBS. driftsopgave.</p>
Coordinates:	54° 58' 47.24" N, 10° 32' 0.59" E (54.97979, 10.5335)

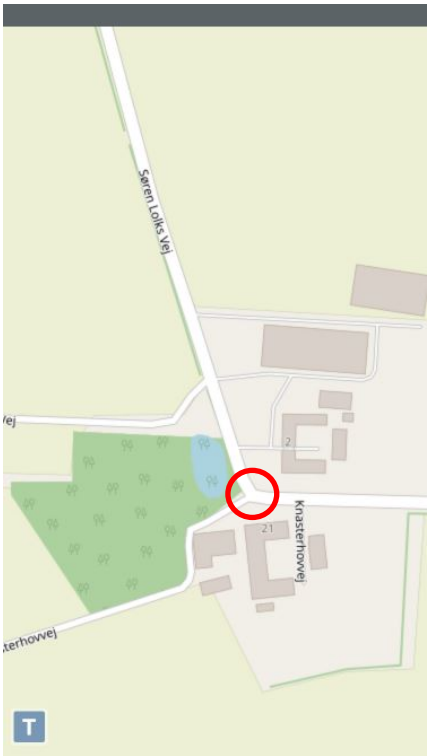
Observation number:	14
Observation(s):

Observation note:	<p>Problem: O41 tavle står halvt skjult bag buske.</p> <p>Løsning: Flytte O41 tavlen 2-3 meter mod vest.</p> <p>Overslag: 1.000 kr.</p> <p>Prioritering: 4</p>
Coordinates:	<p>54° 58' 47" N, 10° 32' 0.18" E (54.97972, 10.53338)</p>

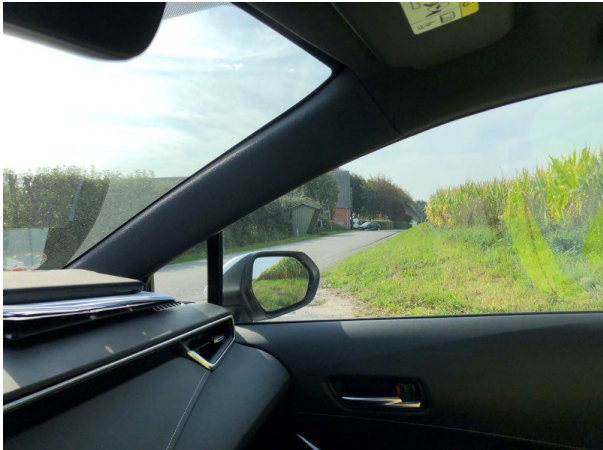
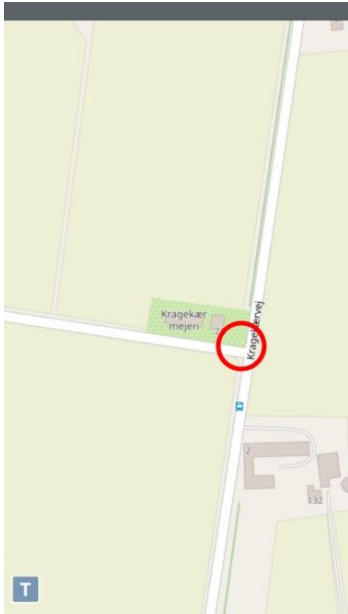
</div>
Observation note:	<p>Problem: Dårlig oversigt fra Knasterhovvej mod Kragekærvej nord.</p> <p>Løsning: Beskærer beplantning langs Knasterhovvej 2A i samarbejde med ejer af grunden. Og udskifte defekt trafikspejl.</p> <p>Overslag: 7.000 kr.</p> <p>Prioritering: 2</p> <p>OBS. driftsopgave.</p>
Coordinates:	54° 58' 40.11" N, 10° 33' 13.64" E (54.97781, 10.55379)

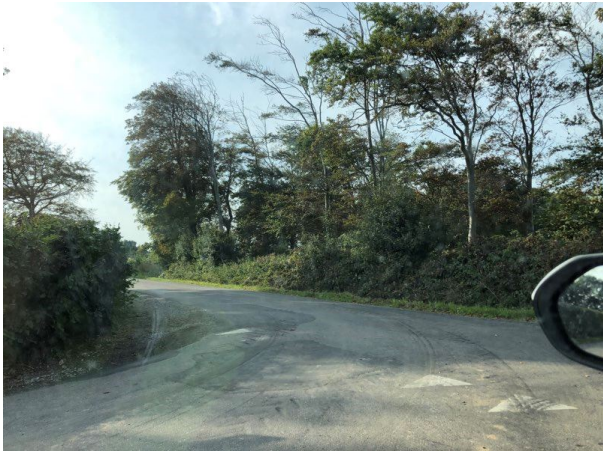
Observation number:	17
Observation(s):

Observation note:	<p>Problem: Dårlig oversigt fra Udflyttervej mod Søren Lolks Vej syd.</p> <p>Løsning: Hæk på hjørnet af Søren Lolks Vej 8 beskæres i samarbejde med ejer af grunden, og der udstedes en servitut. Der kan evt. opsættes et trafikspejl.</p> <p>Overslag: 7.000 kr.</p> <p>Prioritering: 2</p> <p>OBS. driftsopgave</p>
Coordinates:	54° 59' 8" N, 10° 31' 55.81" E (54.98556, 10.53217)

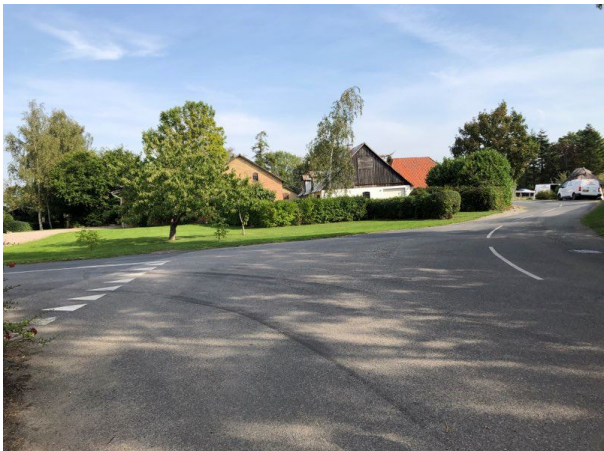
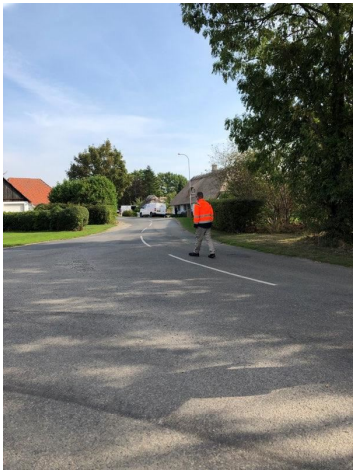
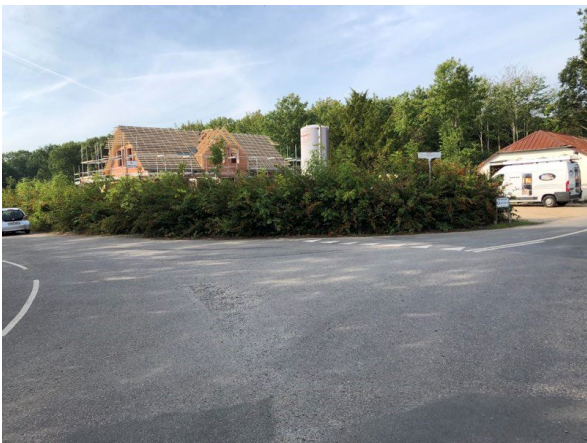
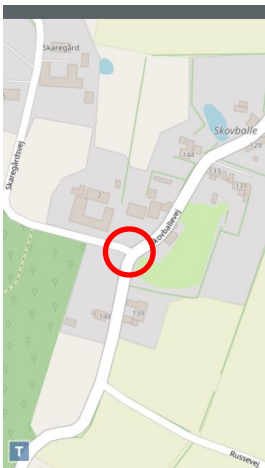
Observation number:	18
Observation(s):

Observation note:	<p>Problem: Dårlig oversigt fra Skaregårdsvej mod Skovballevej nord og syd, grundet sving, beplantning og højtænder på Skaregårdsvej der er trukket langt tilbage.</p> <p>Løsning: Flytte vigelinje ca. 4 meter frem mod Skovballevej.</p> <p>Overslag: 6.000 kr.</p> <p>Prioritering: 2</p>
Coordinates:	<p>54° 58' 13.95" N, 10° 32' 58.27" E (54.97054, 10.54952)</p>

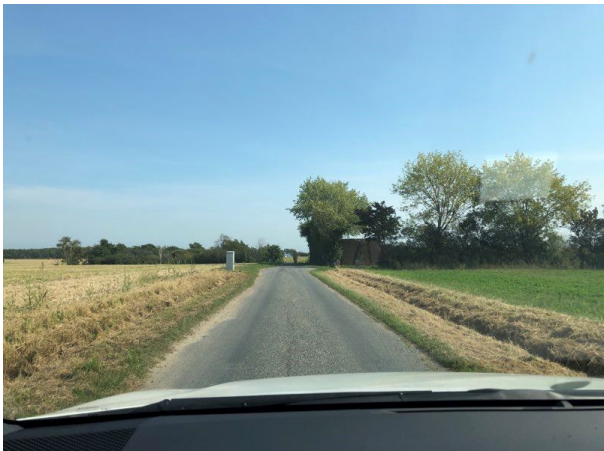
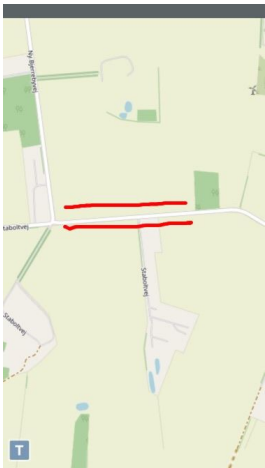
Observation number:	22
Observation(s):

Observation note:	<p>Problem: Grøfter tæt ved kørebanelokant, på begge sider af vejen.</p> <p>Løsning: Omlæg grøfter til trug.</p> <p>Overslag: 500.000 kr.</p> <p>Prioritering: 2</p>
Coordinates:	<p>54° 58' 8.51" N, 10° 38' 9.56" E (54.96903, 10.63599)</p>

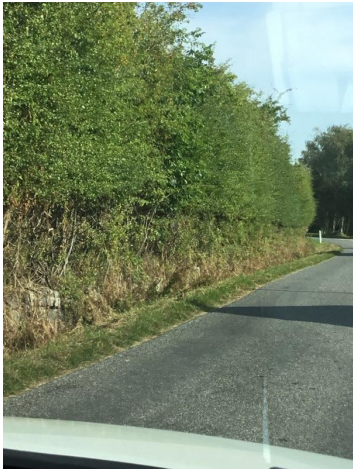
Observation number:	23
Observation(s):

Observation note:	<p>Problem: Smal rabat mod nord og grøft tæt ved kørebane kant, med stensætning bagved.</p> <p>Løsning: Omlæg grøft til trug.</p> <p>Overslag: 245.000 kr.</p> <p>Prioritering: 2</p>
Coordinates:	54° 57' 35.98" N, 10° 34' 57.13" E (54.95999, 10.58254)

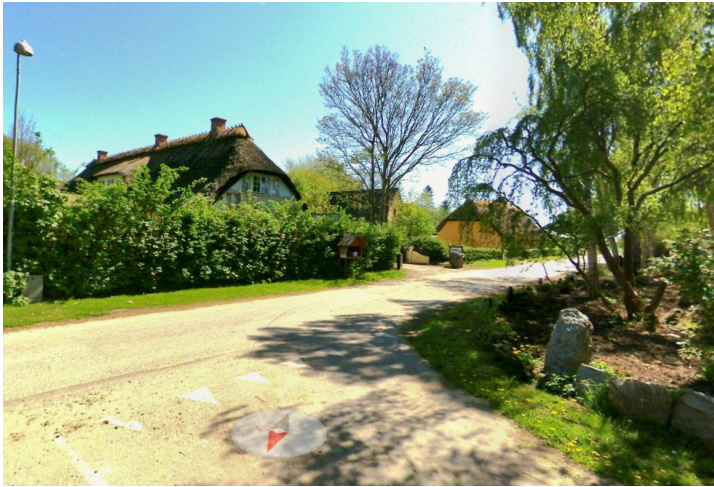
Observation number:	27
Observation(s):

Observation note:	<p>Problem: Dårlig oversigt fra Russevej mod Søbysvej syd, grundet lavthængende grene fra Søbysvej 28.</p> <p>Løsning: Beskærer grene i samarbejde med ejere af Søbysvej 28.</p> <p>Overslag: 4.500 kr.</p> <p>Prioritering: 4</p> <p>OBS. driftsopgave.</p>
Coordinates (Photo 1):	54° 58' 0.01" N, 10° 34' 3.32" E (54.966670, 10.567590)

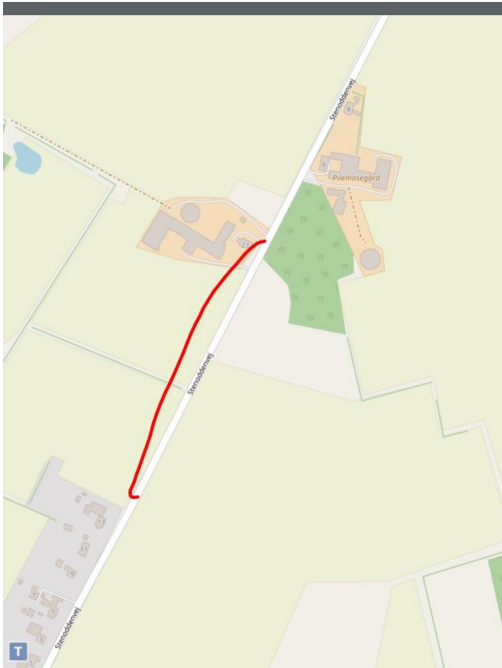
Observation number:	33
Observation(s):

Observation note:	Problem: Grøft tæt ved kørebanelkant. Løsning: Omlæg grøft til trug. Overslag: 270.000 kr. Prioritering: 4
Coordinates:	54° 58' 47.9" N, 10° 40' 4.84" E (54.97997, 10.66801)

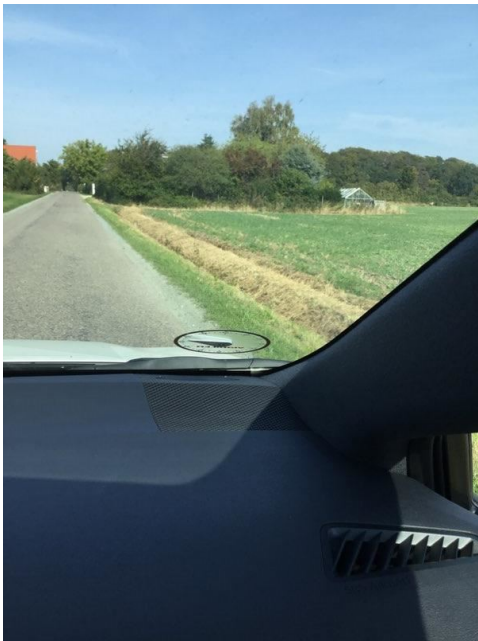
Observation number:	34
Observation(s):

Observation note:	<p>Problem: Grøft tæt på kørebane kant.</p> <p>Løsning: Omlæg grøft til trug.</p> <p>Overslag: 250.000 kr.</p> <p>Prioritering: 2</p>
Coordinates:	<p>54° 59' 19.51" N, 10° 40' 53.07" E (54.98875, 10.68141)</p>

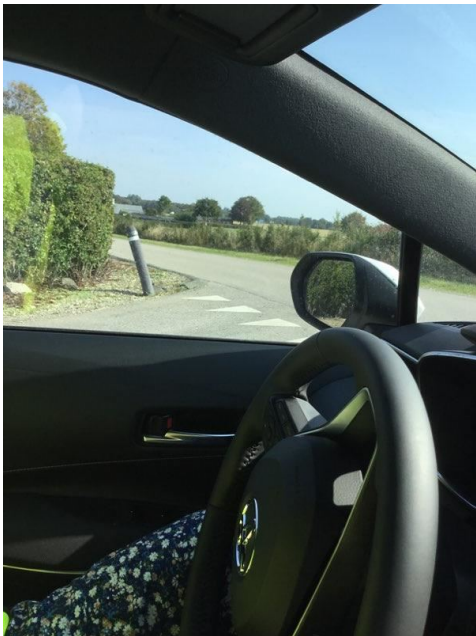
Observation number:	37
Observation(s):

Observation note:	Problem: Dårlig oversigt fra Lunkersvej mod Bjerrebyvej øst. Løsning: Opsætte trafikspejl. Overslag: 2.000 kr. Prioritering: 2
Coordinates:	54° 58' 25.45" N, 10° 37' 47.29" E (54.97374, 10.6298)

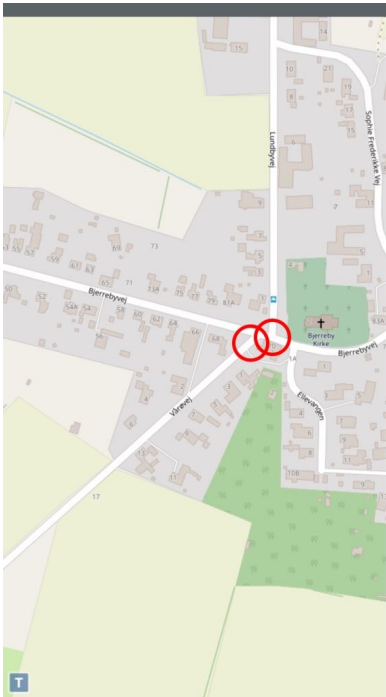
Observation number:	44
Observation(s):

Observation note:	<p>Problem: Dårlig oversigt i kryds grundet bebyggelse og beplantning tæt ved kørebane kant. Fra Vårøvej mod Bjerrebyvej øst, og fra Lundbyvej mod Bjerrebyvej øst og vest.</p> <p>Løsning: Opsætte trafikspejl. Alternativt rette Vårøvejs tilslutning til Bjerrebyvej op.</p> <p>Overslag: 2.000 kr.</p> <p>Prioritering: 2</p>
Coordinates:	<p>54° 58' 8.5" N, 10° 36' 19.32" E (54.96903, 10.60537)</p>

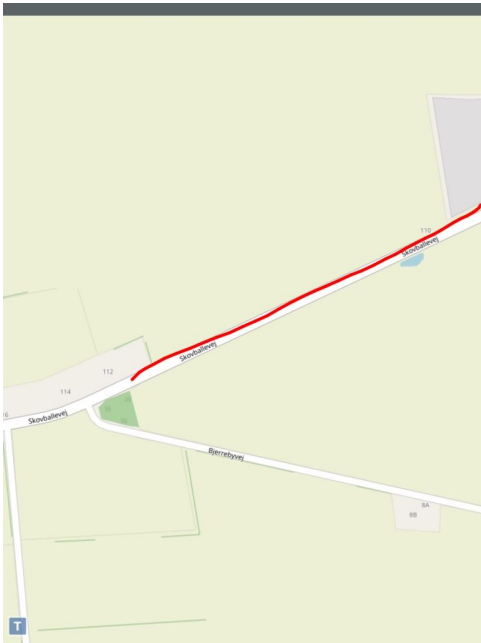
Observation number:	48
Observation(s):

Observation note:	<p>Problem: Grøfter tæt ved kørebanelkanter i begge sider.</p> <p>Løsning: Omlæg grøfter til trug.</p> <p>Overslag: 800.000 kr.</p> <p>Prioritering: 2</p>
Coordinates:	<p>54° 58' 37.96" N, 10° 34' 3" E (54.97721, 10.5675)</p>

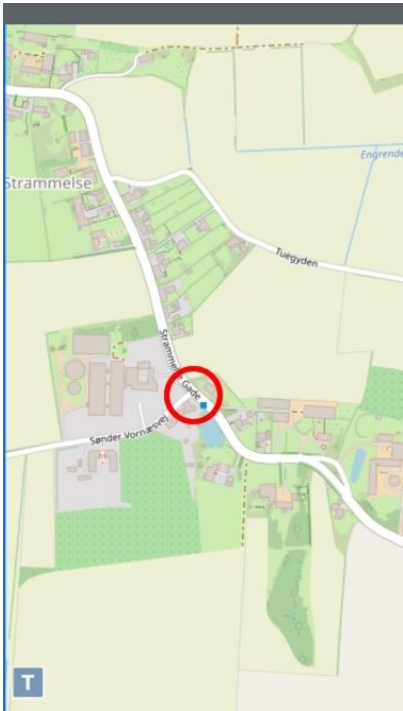
Observation number:	53
Observation(s):

Observation note:	<p>Problem: Dårlig oversigt fra Sdr. Vornæsvej mod Strammelse Gade syd, grundet beplantning på Sdr. Vornæsvej 1.</p> <p>Løsning: Beskære beplantning i samarbejde med ejer af Sdr. Vornæsvej 1.</p> <p>Overslag: 5.000 kr.</p> <p>Prioritering: 3</p> <p>OBS. driftsopgave.</p>
Coordinates:	55° 0' 13.62" N, 10° 35' 8.4" E (55.00378, 10.58567)

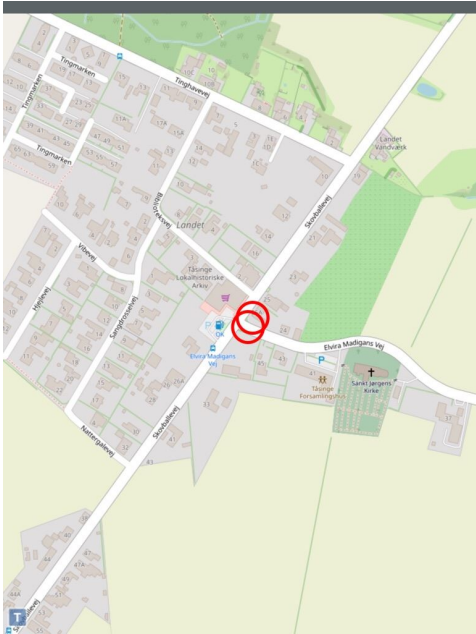
Observation number:	55
Observation(s):

Observation note:	<p>Problem: Dårlig oversigt fra Elvira Madigans Vej mod Skovballevej nord og syd, grundet beplantning på hjørnegrundene Skovballevej 25A og Skovballevej 31.</p> <p>Løsning: Fjerne beplantning, evt. udstede en servitut.</p> <p>Overslag: 15.000</p> <p>Prioritering: 2</p>
Coordinates:	54° 59' 52.55" N, 10° 35' 50.75" E (54.99793, 10.59743)

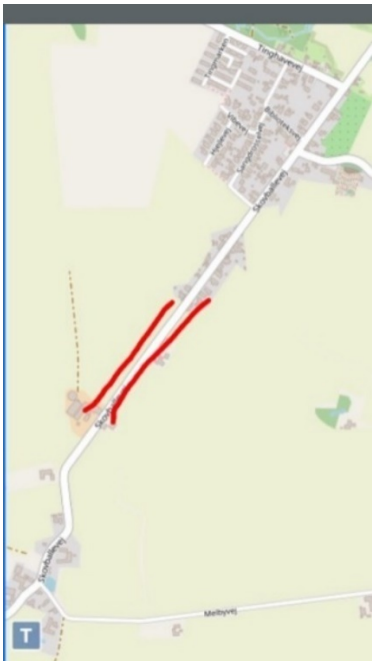
Observation number:	56
Observation(s):

Observation note:	<p>Problem: Grøfter tæt på kørebaneanter på begge sider af vejen.</p> <p>Løsning: Omlæg grøfter til trug.</p> <p>Overslag: 600.000 kr.</p> <p>Prioritering: 2</p>
Coordinates:	<p>54° 59' 37.03" N, 10° 35' 30.73" E (54.99362, 10.59187)</p>

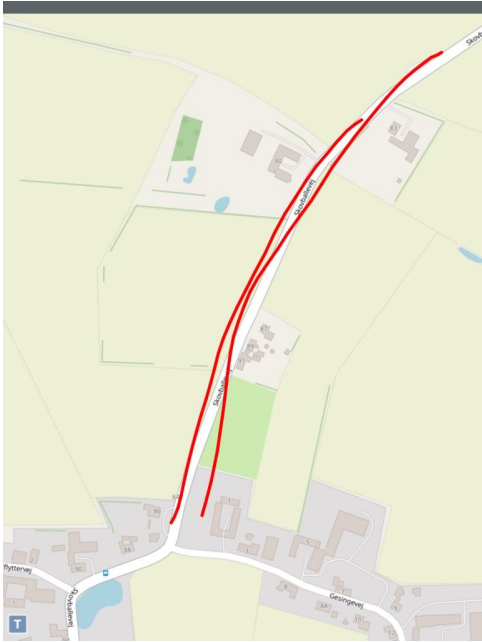
Observation number:	57
Observation(s):

Observation note:	Problem: Grøfter tæt på kørebaneanter på begge sider af vejen. Løsning: Omlæg grøfter til trug. Overslag: 1.400.000 kr. Prioritering: 2
Coordinates:	54° 59' 0.65" N, 10° 34' 44.16" E (54.98351, 10.57893)

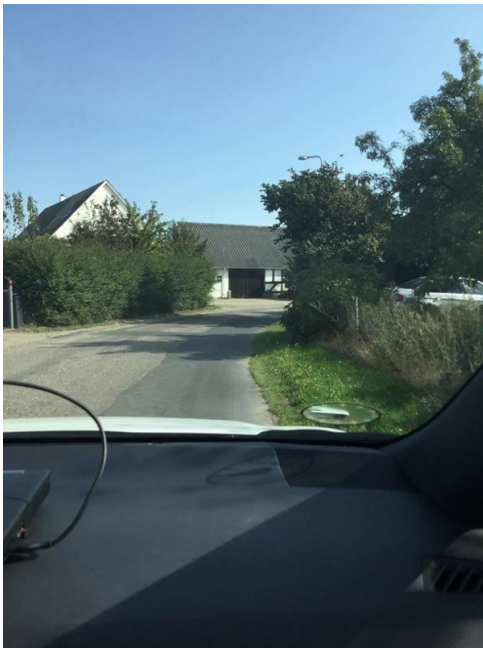
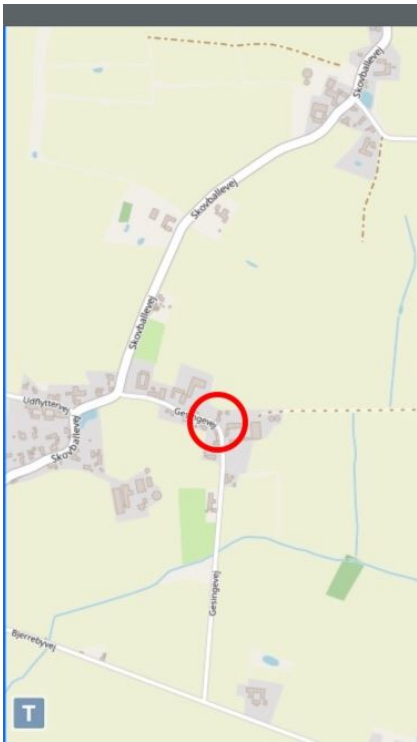
Observation number:	58
Observation(s):

Observation note:	<p>Problem: Dårlig oversigt igennem sving, grundet skarpt sving samt bebyggelse og beplantning helt ud til kørebaneanter.</p> <p>Løsning: Lokal hastighedsbegrænsning (ikke muligt at skabe tilstrækkelig oversigt) på strækning ved kurven.</p> <p>Overslag: 15.000 kr.</p> <p>Prioritering: 3</p>
Coordinates:	<p>54° 58' 47.78" N, 10° 34' 50.06" E (54.97994, 10.58057)</p>

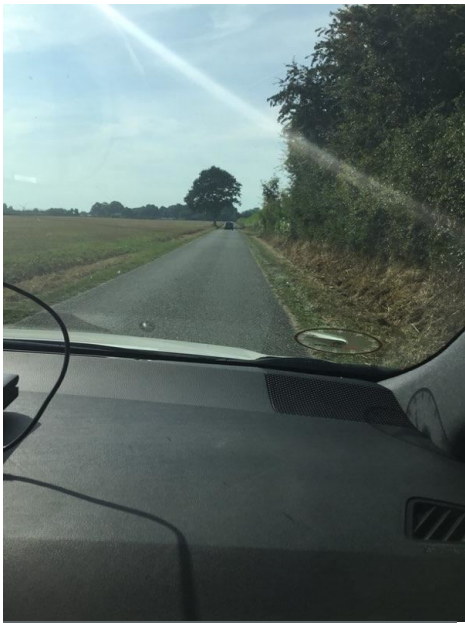
Observation number:	61
Observation(s):

Observation note:	<p>Problem: På vestlig del af vejen er der en grøft tæt ved den sydlige kørebane kant. På den østlige del af vejen er der grøfter på begge sider af vejen, tæt ved kørebane kanterne.</p> <p>Løsning: Omlæg grøfter til trug.</p> <p>Overslag: 1.300.000 kr.</p> <p>Prioritering: 2</p>
Coordinates:	54° 59' 5.23" N, 10° 37' 28.18" E (54.98479, 10.62449)

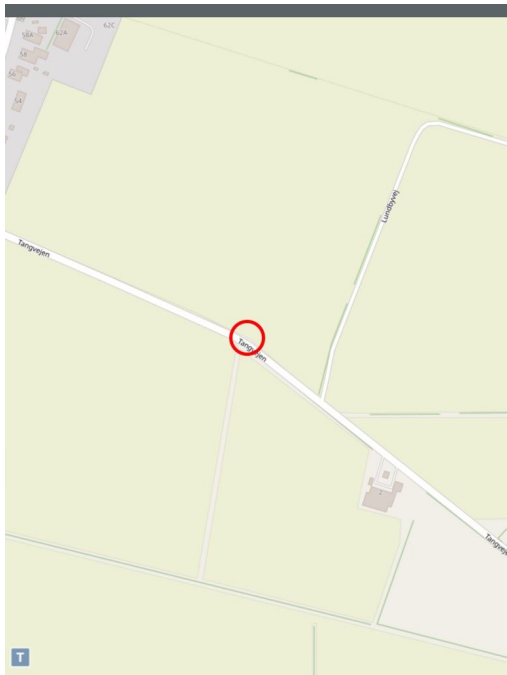
Observation number:	62
Observation(s):

Observation note:	<p>Problem: Dårlig oversigt igennem sving, grundet læhegn langs vejen.</p> <p>Løsning: Fjerne ca. 30-50 m læhegn.</p> <p>Overslag: 25.000 kr.</p> <p>Prioritering: 2</p>
Coordinates:	<p>54° 59' 8.37" N, 10° 36' 38.33" E (54.98566, 10.61065)</p>

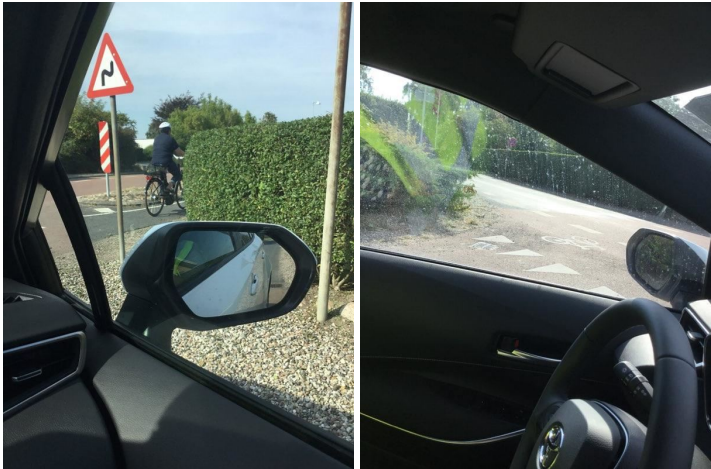
Observation number:	63
Observation(s):

Observation note:	<p>Problem: Dårlig oversigt fra Tangvejen mod Lundbyvej nord og syd, grundet et sving mod nord og beplantning mod syd.</p> <p>Løsning: Fjerne beplantning og evt. udstede servitut.</p> <p>Overslag: 10.000</p> <p>Prioritering: 2</p>
Coordinates:	<p>54° 59' 13.49" N, 10° 36' 20.15" E (54.98708, 10.6056)</p>

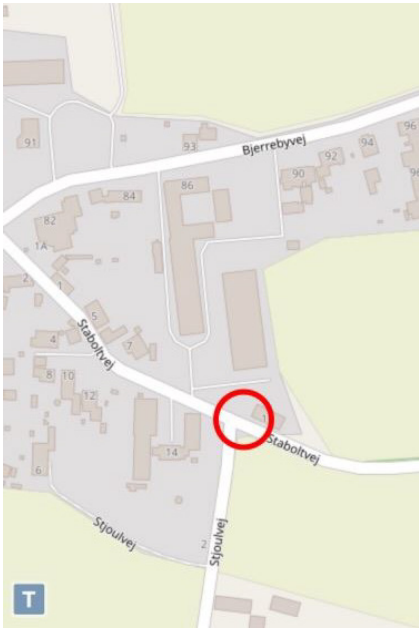
Observation number:	65
Observation(s):

Observation note:	<p>Problem: Rabat opkørt på Staboltvej ifm. svingende trafik til/fra Stjoulvej.</p> <p>Løsning: Opfyldning af rabat.</p> <p>Overslag: 3.000 kr.</p> <p>Prioritering: 3</p> <p>OBS. Driftsopgave.</p>
Coordinates:	54° 58' 5.21" N, 10° 36' 38.25" E (54.96811, 10.61062)

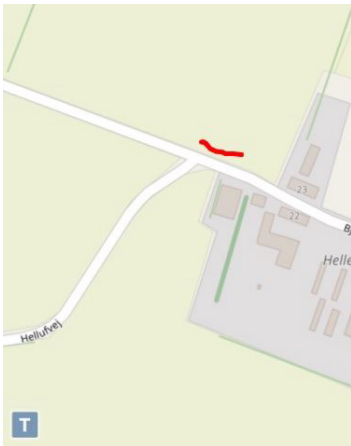
Observation number:	66
Observation(s):

Observation note:	<p>Problem: Rabat opkørt på Bjerrebyvej ifm. svingende trafik til/fra Hellufvej.</p> <p>Løsning: Opfyldning af rabat.</p> <p>Overslag: 3.000 kr.</p> <p>Prioritering: 3</p> <p>OBS. Driftsopgave.</p>
Coordinates:	<p>54° 58' 21.39" N, 10° 35' 7.42" E (54.97261, 10.58539)</p>

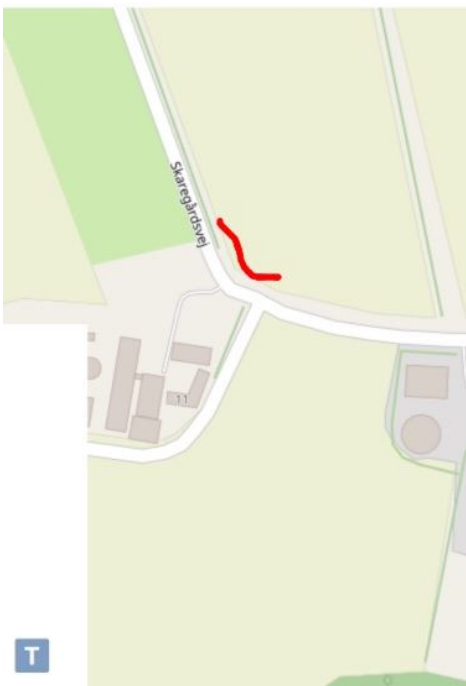
Observation number:	68
Observation(s):

Observation note:	<p>Problem: Opkørt rabat ifm. sving.</p> <p>Løsning: Opfyldning af rabat. OBS. Driftsopgave.</p> <p>Overslag: 5.000 kr.</p> <p>Prioritering: 3</p> <p>OBS. Driftsopgave.</p>
Coordinates (Photo 1):	<p>54° 58' 23.12" N, 10° 32' 43.34" E (54.97309, 10.54537)</p>

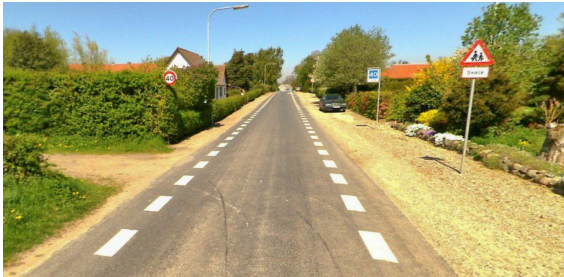
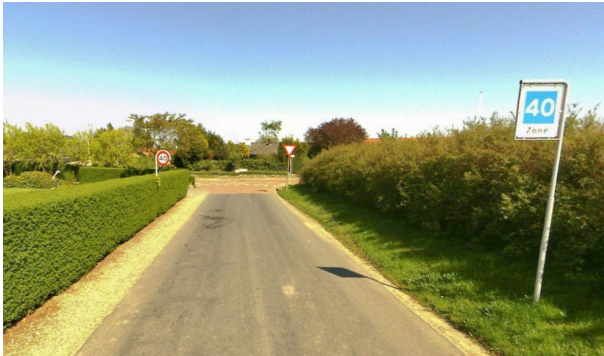
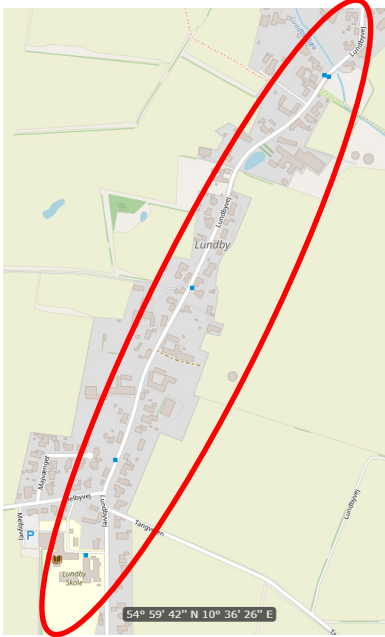
Observation number:	69
Observation(s):

Observation note:	<p>Problem: Gennem Lundby skiltes der både med C55 (lokal hastighedsbegrænsning) og E39 (anbefalet hastighed) på 40 km/t på samme strækning (Lundbyvej). Samtidigt er der målt en væsentlig hastighedsoverskridelse på strækningen.</p> <p>Løsning: E39 tavler fjernes, således at der kun skiltes med en lokal hastighedsbegrænsning på 40 km/t. Etablering af hastighedsdæmpende foranstaltninger.</p> <p>Overslag: 400.000 kr.</p> <p>Prioritering: 3</p>
Coordinates (Photo 1):	54°59'04.5"N 10°36'19.5"E (54.984580, 10.605416)
