BRANDTEKNISK RAPPORT VEDR. SVENDBORG KOMMUNE – HESSELAGER PLEJEHJEM

Dato : 11-05-2021
Version : 4
Projektnummer : RE33240-001
Projektadresse : Langgade 2, 5874 Hesselager

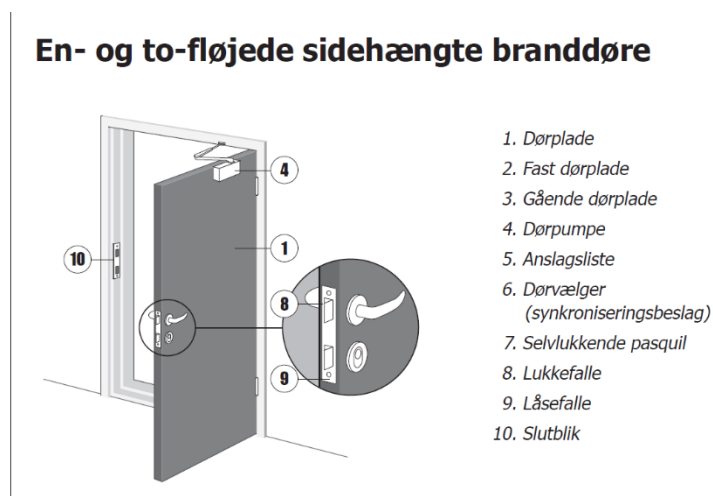
Flugtvejsdøre er forsynet med vrider og kop. Denne kop er ikke tilladt iht. BR95 – kap. 6.10.2 stk. 5, da denne kop ikke betragtes som let betjening, tilsvarende fremgår af Driftsmæssige forskrifter.

DBI vejledning 26 – Branddøre og brandskydeporte. Branddøre skal udføres med låsekasse med lukkefalle og låsefalle. Se illustrationen herunder.
