Helhedsplan – Magnavej

For Boligselskabet Sydfyn afd. 75-14

Forslag til forbedringer for Magnavej nr. 12-56 + 11-49

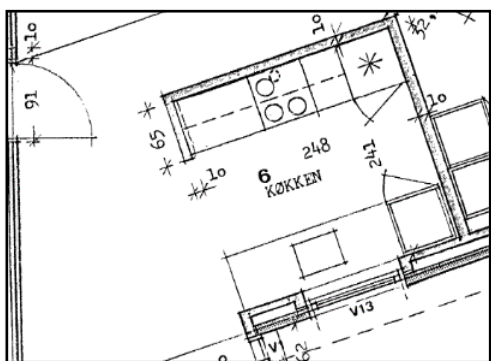
Eksisterende køkkenindretning - eksempel

Eksisterende indretning samt disponering af køkken incl. installationer er utidssvarende og nedslidte, hvorfor der udføres en renovering til tilgængelighed niveau C, for at fremtidssikre de eksisterende køkkener.

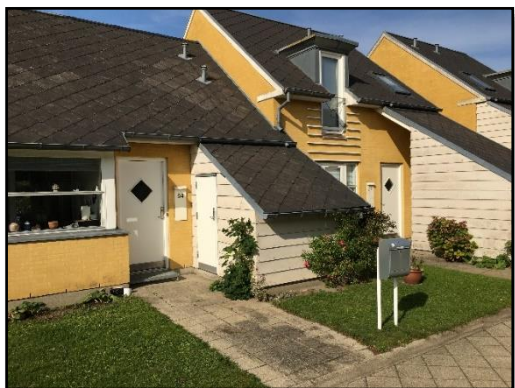
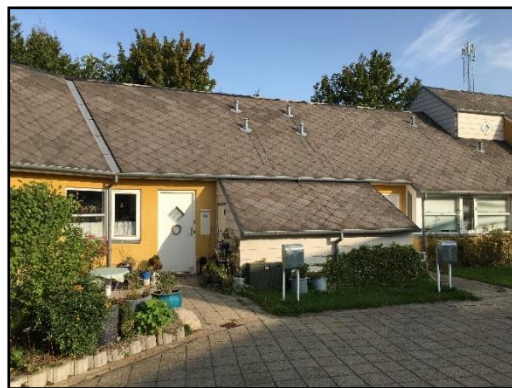
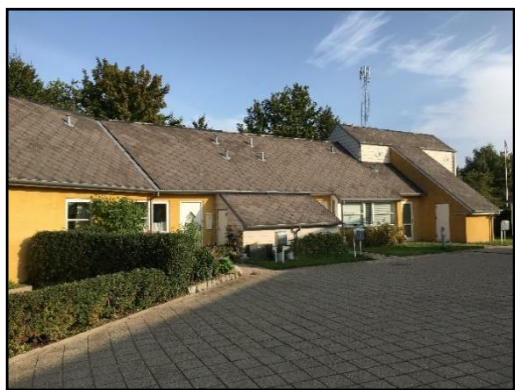
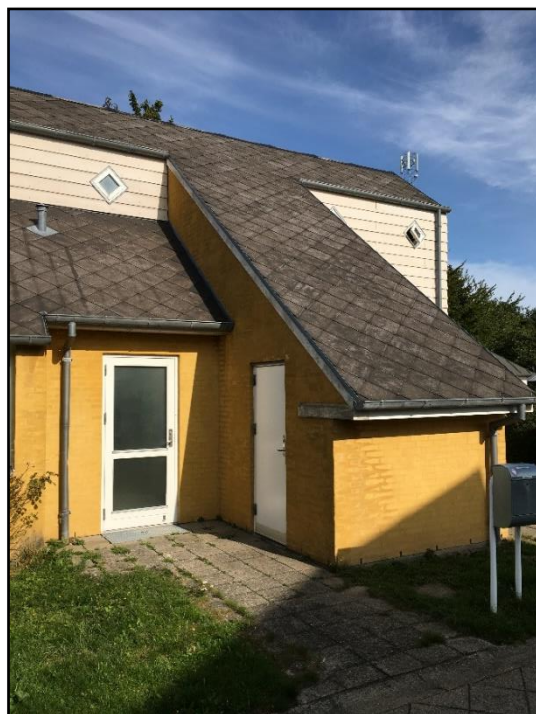
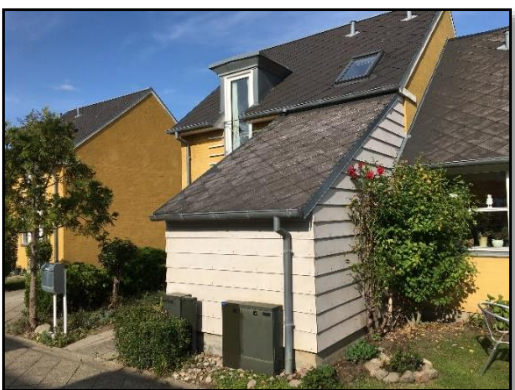
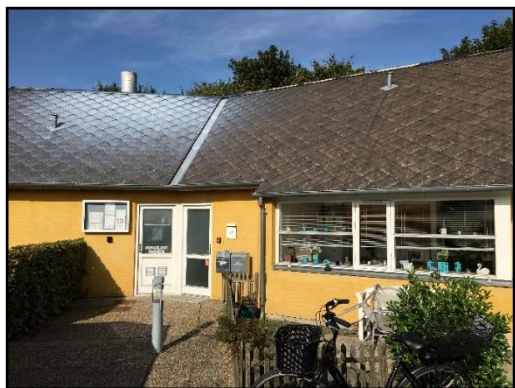
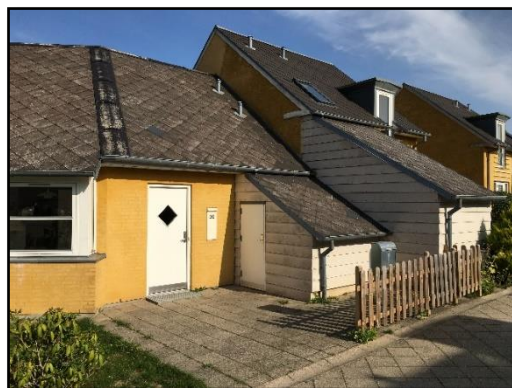
4.1 Facader

Facader fremstår intakte med pudsede facader samt lette facader med eternit. Eternitbeklædning er den originale fra opførelsestidspunktet, og er misfarvede og nedslidte, flere steder begroet med alger. Flere steder har tætningsbånd flyttet sig. Misfarvning har været forsøgt afrenset, uden større held.

Facadepartier i træ, vinduer og døre, de originale fra opførelsestidspunkt, vurderes udskiftningsparate, hvor der successivt er sket en udskiftning enkelte steder med nyere træpartier.
