NOVEMBER 2020
SVENDBORG KOMMUNE

UNDERSØGELSE AF VEJNETTET PÅ DET SYDLIGE TÅSINGE

TEKNISK RAPPORT

UNDERSØGELSE AF FORBEDRING AF VEJNETTET PÅ DET SYDLIGE TÅSINGE

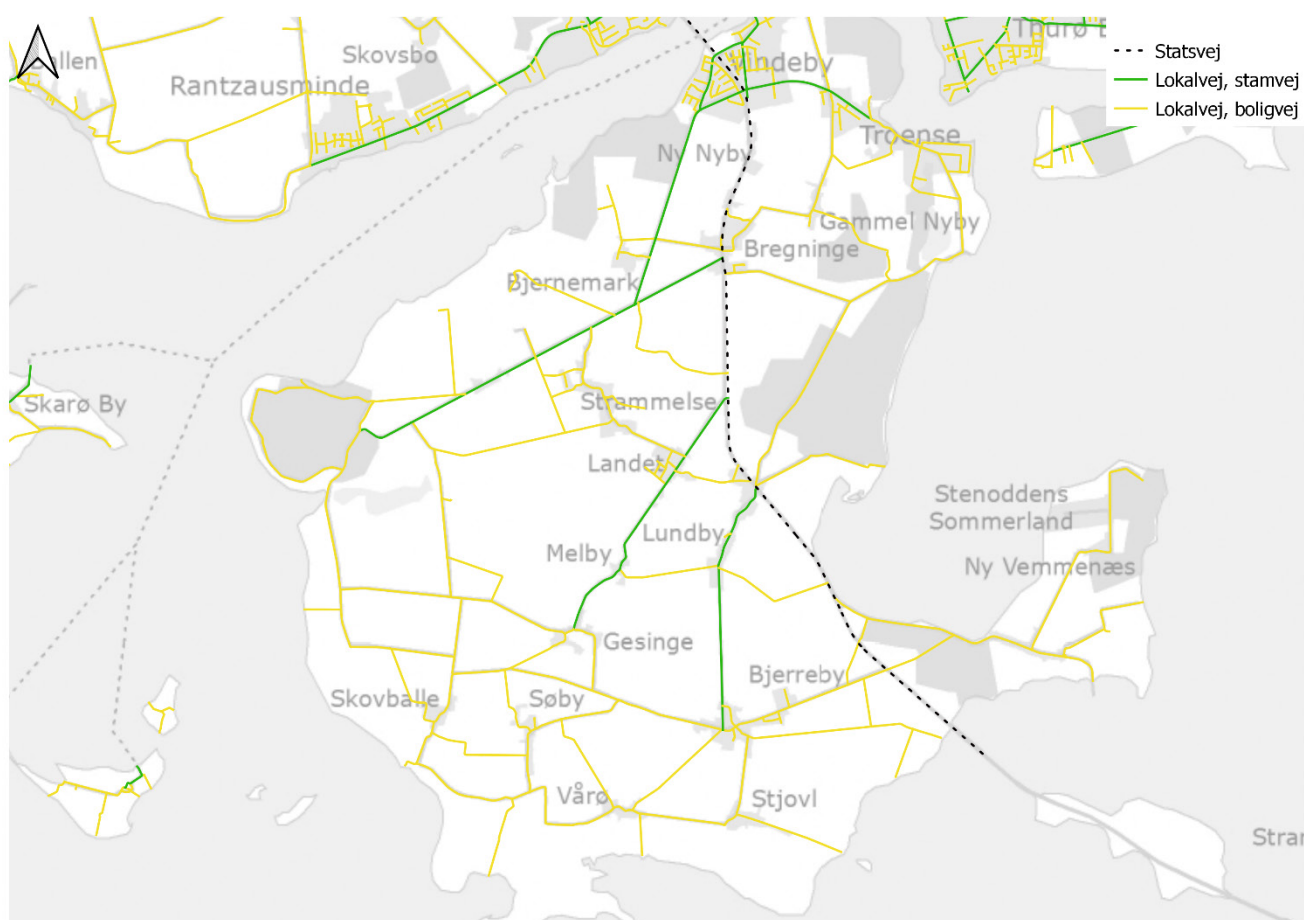
Figur 2 Vejklassificering på Tåsinge.

Vejnettet består af tre lokale stamveje (Vornæsvej, Skovballevej og Lundbyvej) mens det øvrige vejnet er klassificeret som lokale boligveje, foruden Rute 9 (Statsvej) som er gennemfartsvej jf. figur 2.

Ud fra en betragtning af trafikmængderne (som præsenteres i næste afsnit) og de enkelte vejes funktioner og udformning, bemærkes det at Bjerrebyvej i praksis også fungerer som en lokal stamvej.

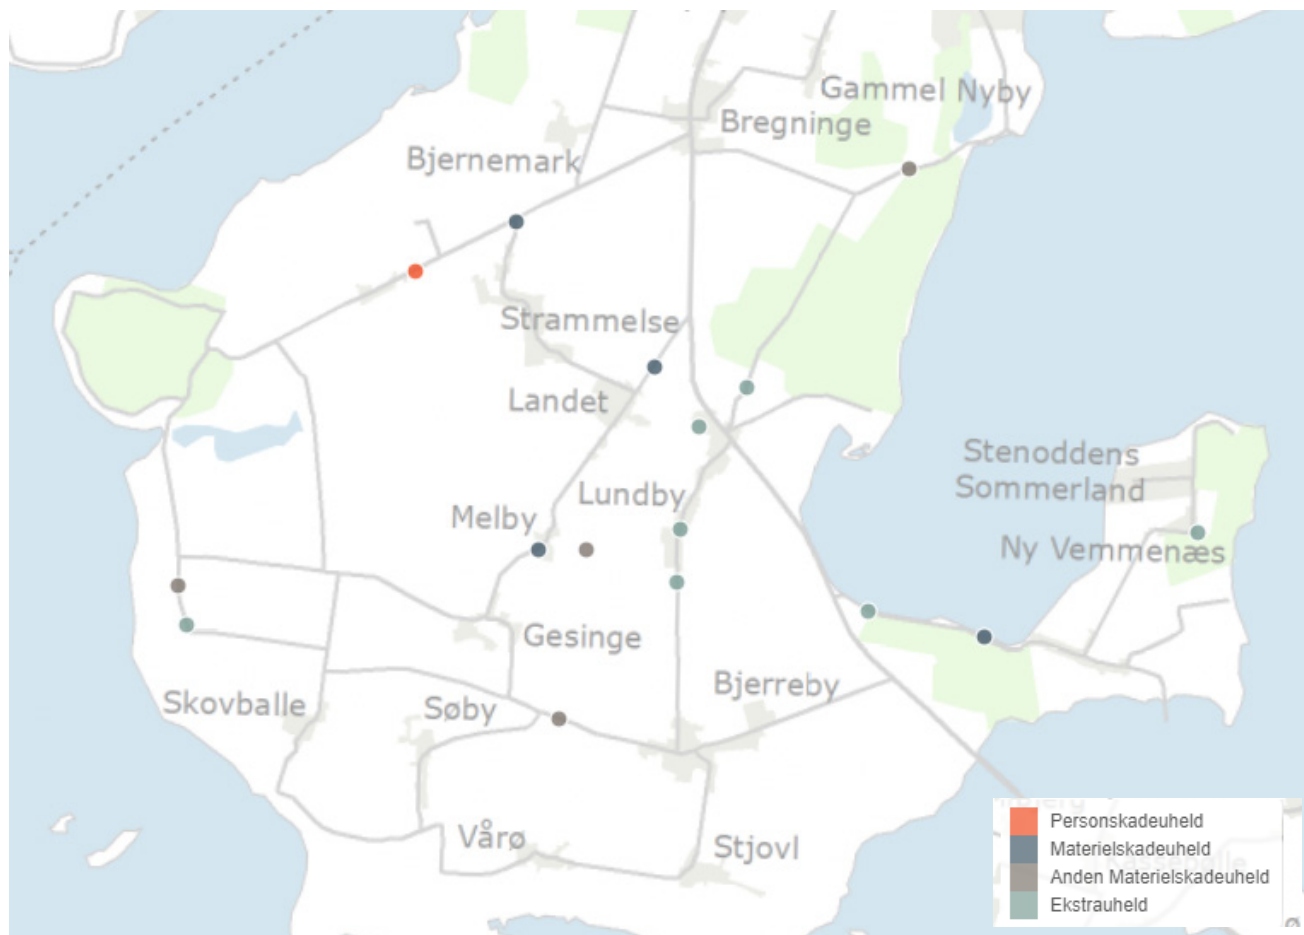
Figur 9 Trafikulykker registreret på vejnettet på det sydlige Tåsinge i perioden 01.01.2015-31.12.2019.

På figur 9 er politiregistrerede trafikulykker på vejnettet kortlagt for den seneste 5-års periode. Generelt er antallet af trafikulykker lavt og ligger spredt på vejnettet. Der kan således ikke udpeges specifikke ulykkesbelastede lokaliteter. Kun en enkelt ulykke har indeholdt personskafe, mens størstedelen af ulykkerne har været mindre materielskadeuheld (anden materielskade eller ekstrauehd).

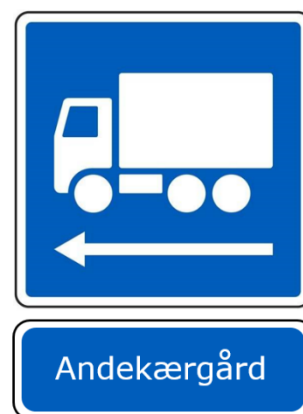
Figur 16. Eksempel på skiltning af anbefalet rute for lastbiler.

Skiltningen af de anbefalede ruter foreslås udført med undertavle for angivelse af 'Andekærgård' og/eller 'Skiftevær Økologi'. Skiltningen i modsat retning udføres med angivelse af Rute 9 på undertavler.
