Sagsnr.:26/3728

### **Forespørgsel om forhold i forbindelse med restaureringsprojekt i Tange Å kræver dispensation fra Naturbeskyttelseslovens § 3**

Arealet ligger på matr. 1d, Broholm Hgd., Gudme se figur 1.

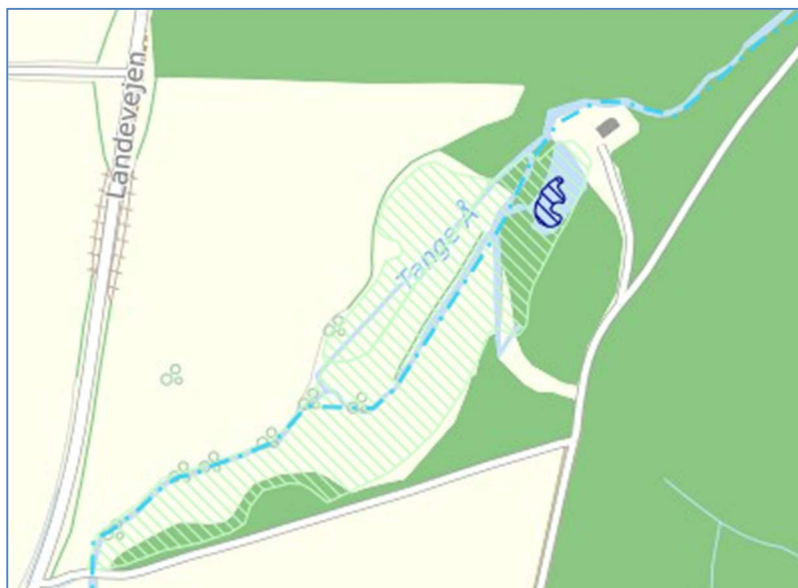
Figur 1. Overblik over det berørte område ved Tange Å. De skraverede områder indikerer beskyttet natur hvor blå er sø og grøn er eng. Den stiplede blå linje er beskyttet vandløb.

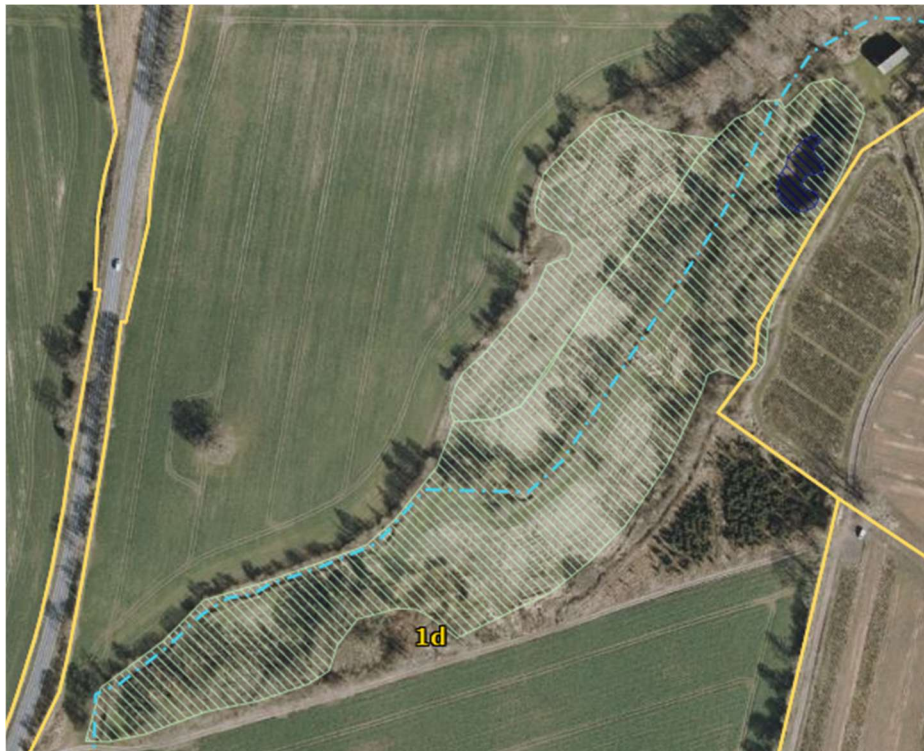
Figur 2. Luftfoto fra 2025. Overblik over det berørte område ved Tange Å. De skraverede områder indikerer beskyttet natur hvor blå er sø og grøn er eng. Den stiplede blå linje er beskyttet vandløb. De gule streger viser matrikelgrænserne.

På matrikel 1d, Broholm Hgd., Gudme ligger der en beskyttet eng. Igennem engen løber Tange Å se figur 2. Engen bliver slået årligt og materialet køres væk se figur 3. Igennem årerne har driften på arealet medført, at køresporene langs åen kan ses på terrænkort se figur 4.

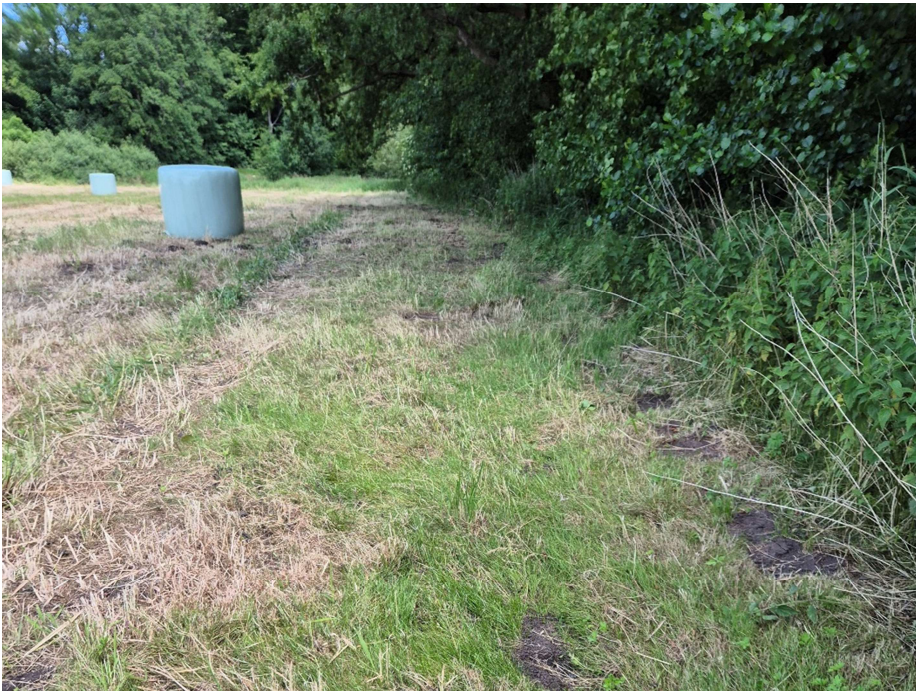
Figur 3. Billede af engen på den vestlige side af åen. Fra besigtigelse 19. juni 2025.

Det vurderes, at det tryk som maskinerne fra den normale plejepraksis medfører på engen er sammenligneligt med de maskiner, der skal bruges til restaureringsarbejdet.

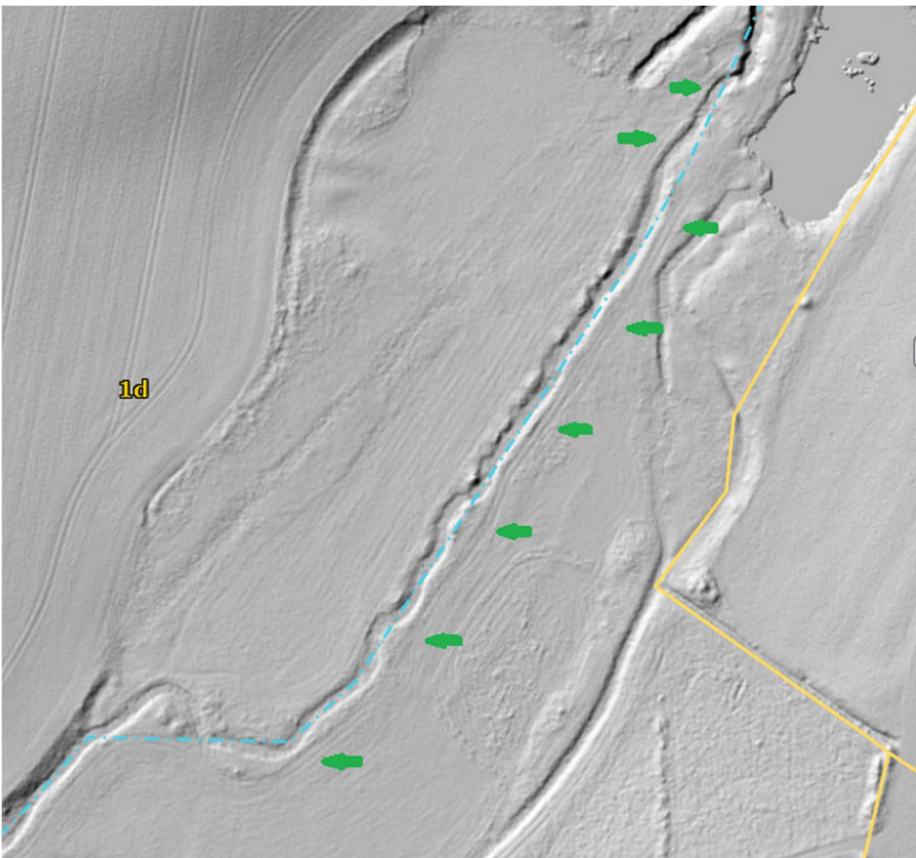
Figur 4. Terrænkort over det berørte område ved Tange Å. De gule streger er matrikelgrænser. Den stiplede blå linje er vandløbet. De grønne pile viser lavninger i terrænet langs åen, hvor landbrugsmaskiner gennem åerne har forårsaget et fald i terræn i de beskyttede naturområder.

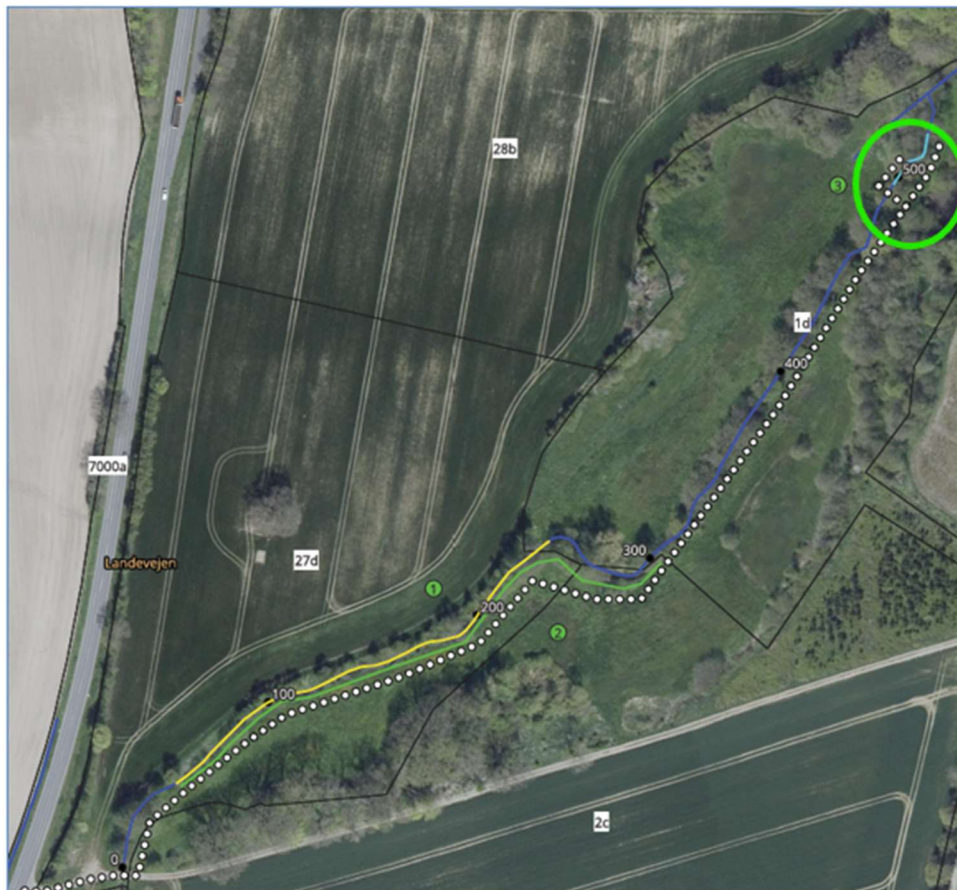
Figur 5. Dele af oversigtskortet over Tange Å og de omkringliggende arealer. Kortet var en del af materialet, der blev sendt i forbindelse med forespørgslerne. Den grønne cirkel viser området, hvor det ønskes at ændre hældningen på vandløbet.

Ved vandløbets st. 510 har træerødder forårsaget et styrt, der i dag udgør en faunaspærring se figur 5 og 6. Det ønskes at dette styrt udlignes på en ca. 30 m strækning, hvor det eksisterende bundmateriale graves væk og der udlægges sten på 64-120mm. Vandløbsbunden vil gå fra en hældning omkring 18‰ til omkring 15‰.

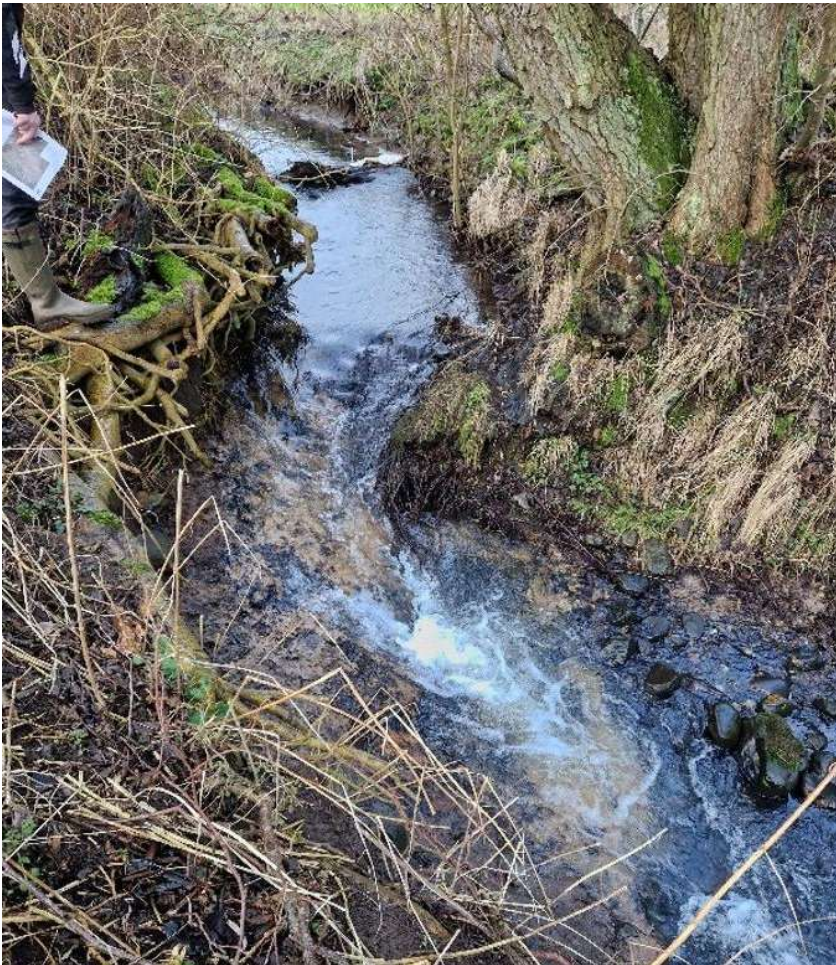
Figur 6. Billede fra tilsendt materiale af det eksisterende styrt i st. 510 m.

Da hældningen på vandløbet ønskes udlignet og der ikke er tale om at vandløbet udvides, da vurderes det, at det ikke har indflydelse på de omkringliggende arealers vegetation eller fugtighed.
