Svendborg
Kommune

Projekt liste.

4. januar 2021

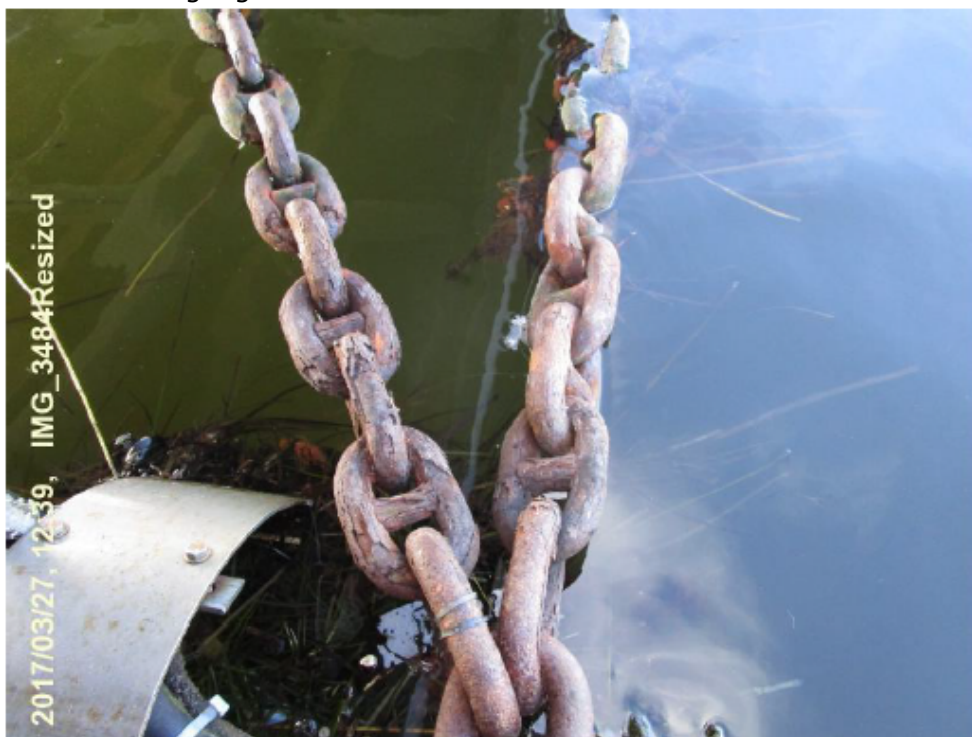
Forankringskæderne til tolderbroen fremstår med korrosion og vurderes at skulle skiftes, derudover er fendertræet meget medtaget og udskiftes i sammen omgang.

Eksempel på korrosion af forankringskæder.

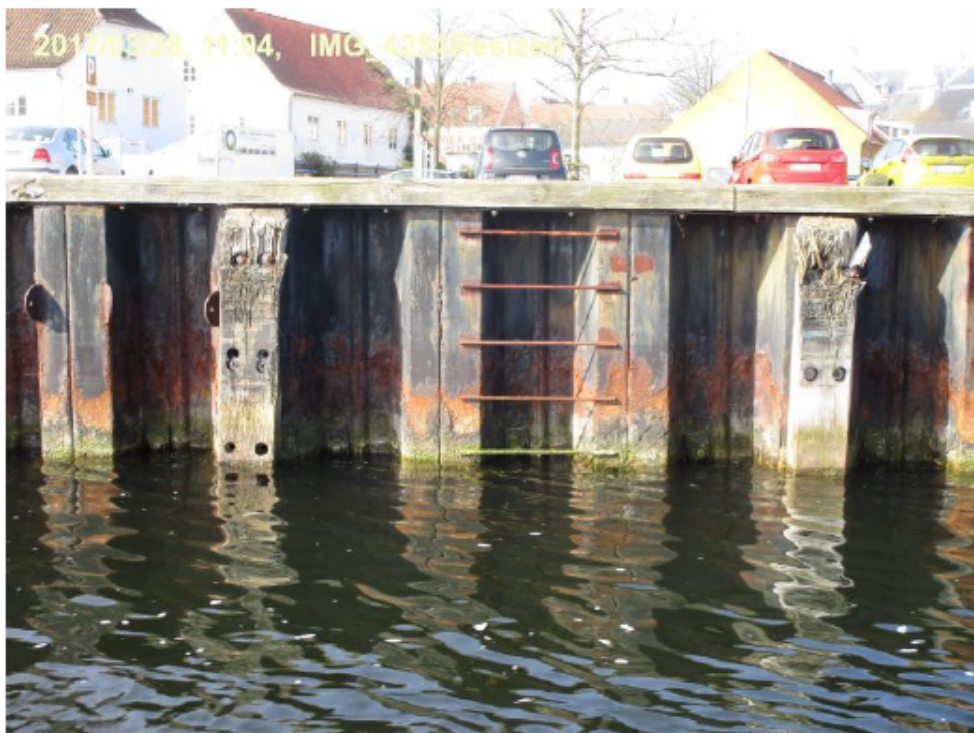
Fendertræet ved Højestene færgen er nedslidt og er ved at være i en tilstand, der kan give skader på færgen. Dette udskiftes til nyt.

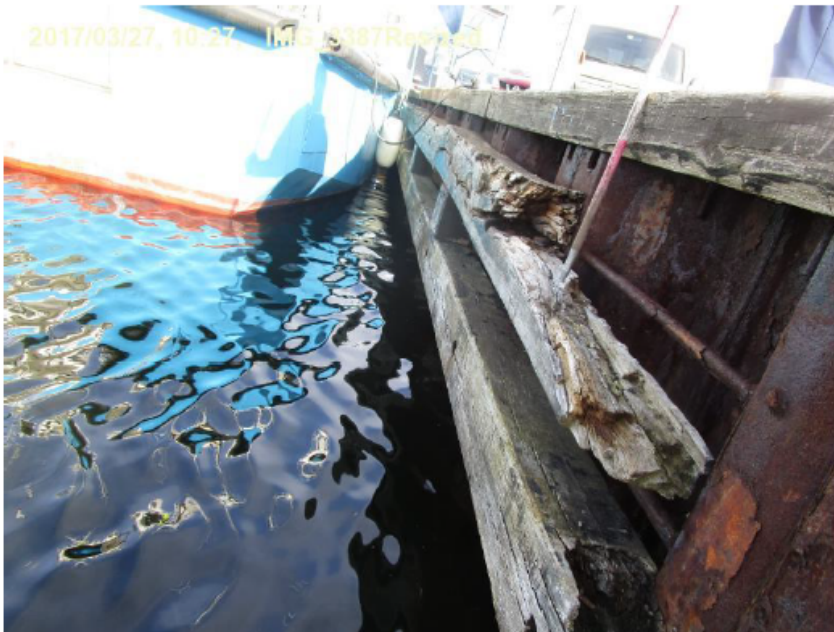
Anoder, fendertræ og hammer er nedslidt og ødelagt. Det medfører at kajen ikke kan benyttes uden, at der kan ske skade på skibene, der ligger til, og at stålspunsen begynder at blive nedbrudt. Der monteres nye anoder i det omfang det er nødvendigt, etablering af nyt fendertræ og hammer. Når der skal etableres sluser, vil det være nødvendigt at afmontere en del af fendertræet og hammeren.

St. 67 (talt fra nordligvestligt hjørne), fendertømmer mangler lokalt.

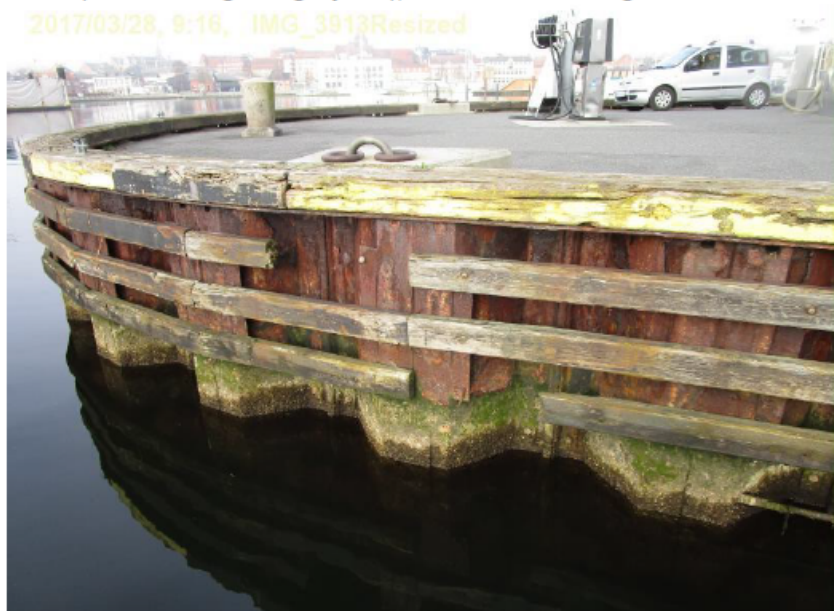
St. 90 (talt fra nordligvestligt hjørne), fendertømmer mangler lokalt.
