## Trafikal revurdering - Gambøtvej (Delstrækning 1)

Nærværende notat indeholder Vejmyndighedens revurdering af den trafikale situation, fremkommeligheden og trafiksikkerheden, i perioden hvor der forventes bygget boliger på Thurø Bund Marina, og i en efterfølgende periode af ukendt varighed, uden at Gambøtvej udbygges til en dobbeltrettet vej på Delstrækning 1.

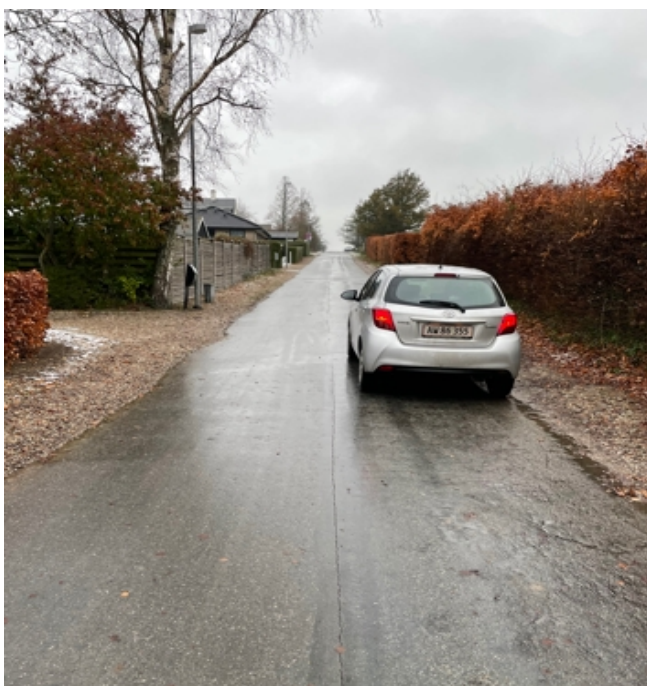
*Foto 1: Delstrækning 1 set i nordlig køreretning. Det vurderes at der ikke er tilstrækkelig plads til en sikker passage mellem to personbiler ved lav hastighed indenfor den nuværende kørebanebredde/asfaltbelægning.*

Administrationen anbefaler derfor, at kørebanen udbygges inden anlægsfasen påbegyndes. Udbygningen anbefales, som minimum, at overholde vejreglernes minimumsbredde med tillæg for rabat/fortov e.l., for at opnå tilstrækkelig trafikikkerhed og fremkommelighed for alle trafiktyperne på strækningen. Dette vil indebære at der ikke kan parkeres på Delstrækning 1.

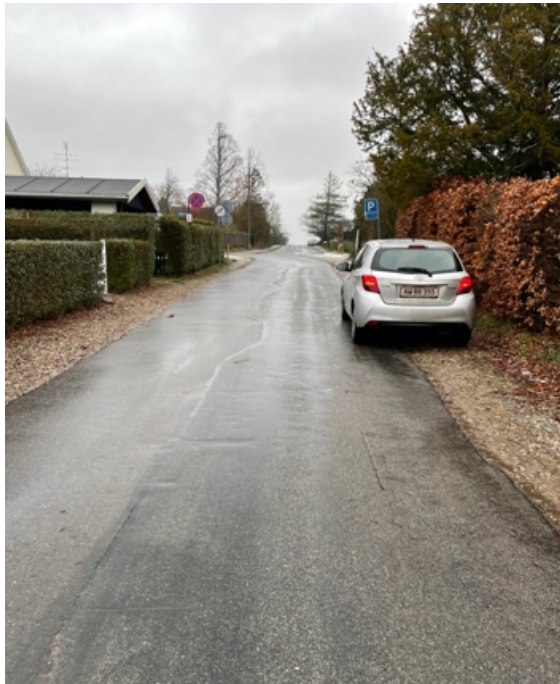
*Foto 2: Delstrækning 1 set i nordlig køreretning. En del af vejrabatten anvendes i dag til at passere andre køretøjer.*

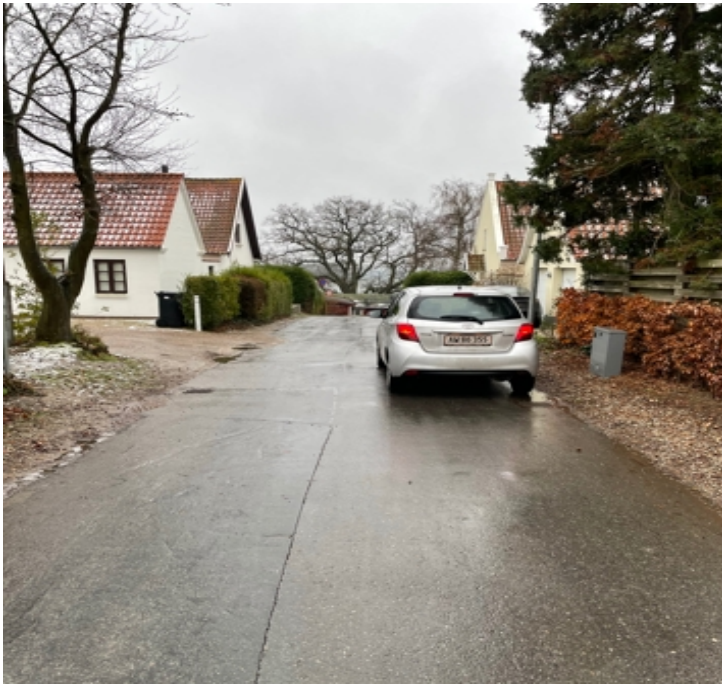
Det vurderes at en modkørende bil, der passerer en eller flere ventende biler, ikke kan passere, uden at anvende en del af den østlige ubefæstede vejrabat.

*Foto 3: Opmarch ved signalanlæg i sydlig køreretning. Der skal sideudvides med asfalt inden ibrugtagning af signalanlægget med plads til en tydelig og korrekt opmarchafmærkning, med mulighed for afvikling af trafikken, uden fare for opstuvning ved signalanlægget.*

Det vurderes derfor, at vejbredden ved signalanlægget, inden signalanlægget tages i brug, skal udbygges, således at der er tilstrækkelig vejbredde til at sikre afvikling af trafikken uden opstuvning ved signalanlægget.

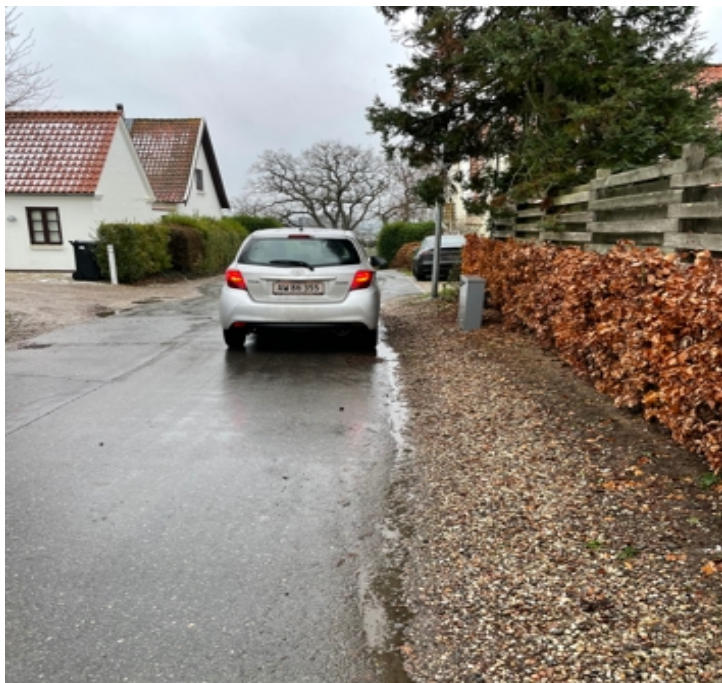
*Foto 4: Opmarch mod signalanlæg i sydlig køreretning.*
