KOGTVED SØFARTSSKOLE, SVENDBORG

Situationsplan

Terrænregulering, snit ved eksisterende kælderområde

Planudsnit, byggefelt 4, byggelinje og sti mod nord

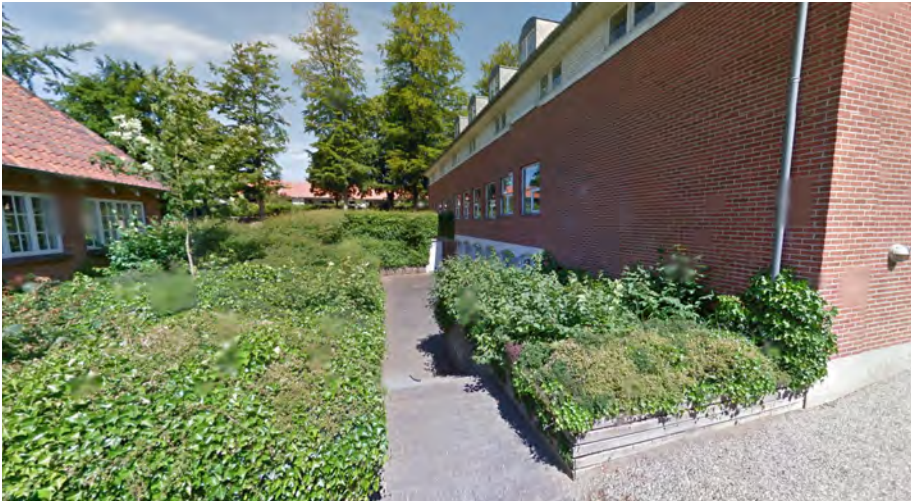
L(40)10.04

Eksisterende område ud for kælder, hvor terræn i dag er sænket svarende til etagen.

Der er i dag en terrænforskel på 2,88 m, så en fremtidig terrænregulering på +/- 1 m vil ikke være muligt at overholde lokalt på dette sted.

Den samlede koterings af området er udført så der tages størst mulig hensyn til eksisterende terræn samtidig med at lovgning og regulativer overholdes for udearealer og tilgængelighed.

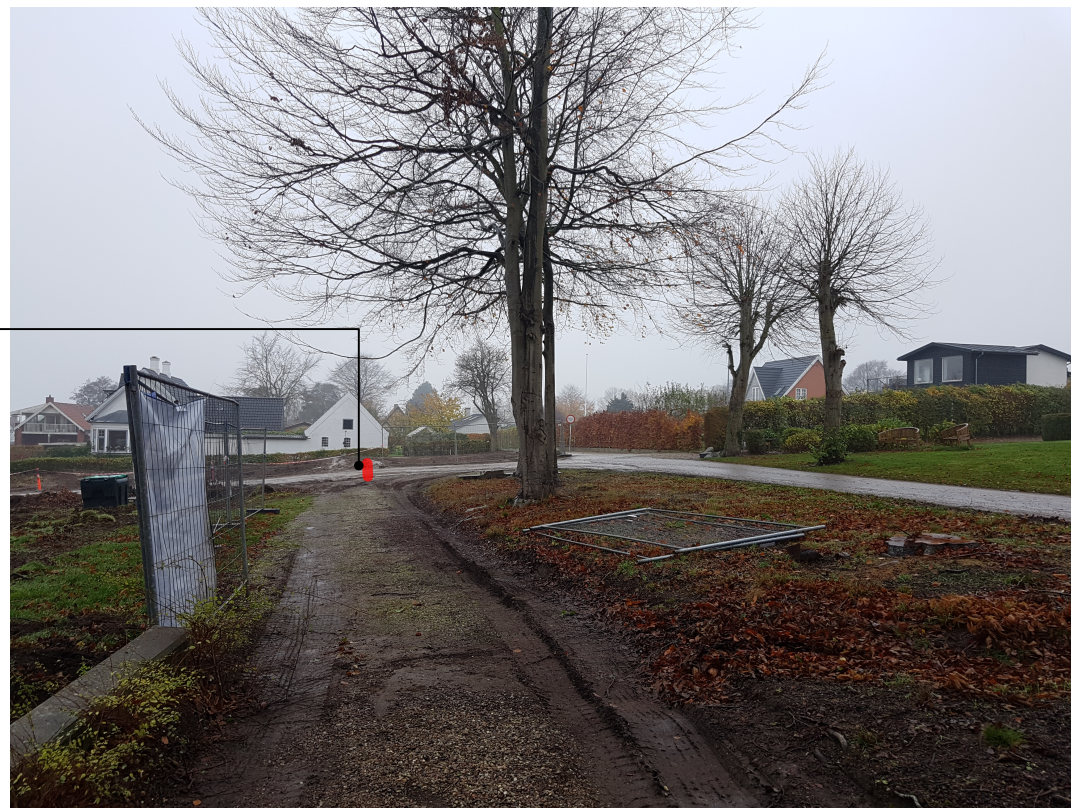
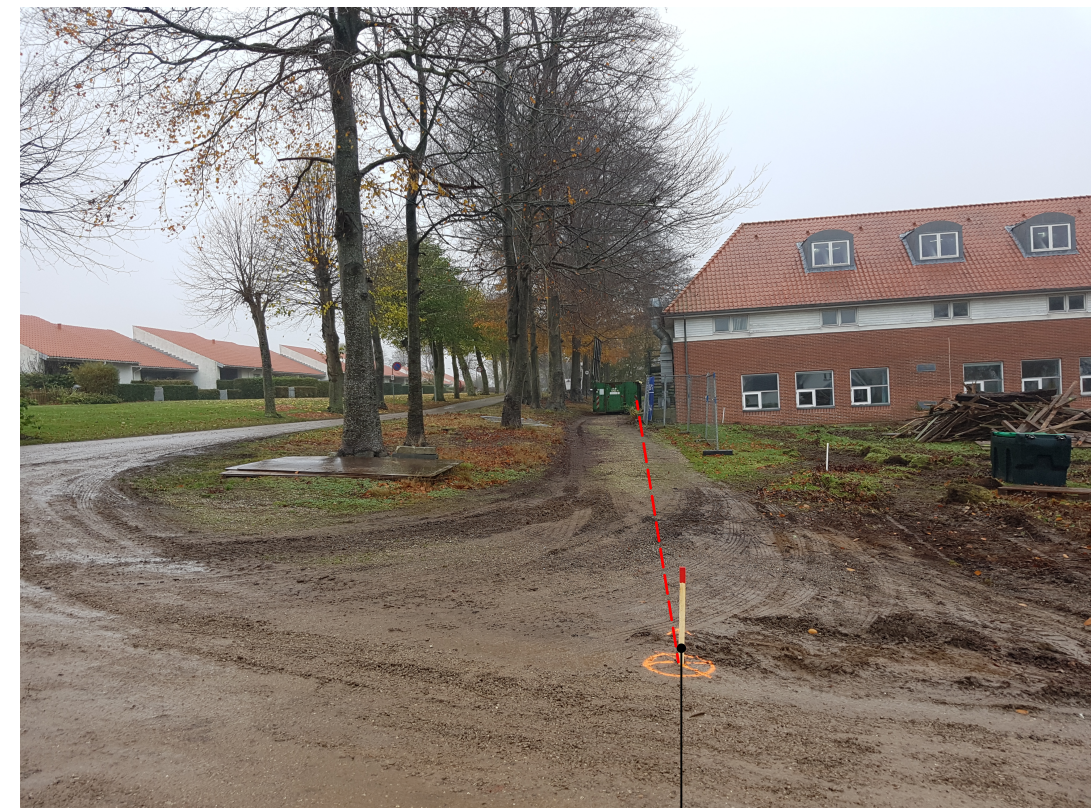
L(40)10.07

Opmåling af byggelinje

Eksisterende forhold ved sti mod nord
