# RAPPORT VEDRØRENDE MILJØUNDERSØGELSE AF BYGNINGER

Østre Kajgade 11-25 mfl., 5700 Svendborg

**Dato:** 21-01-2026

## Rapport vedr. miljøundersøgelse af bygningerne på Østre Kajgade 11-25 mfl., 5700 Svendborg.

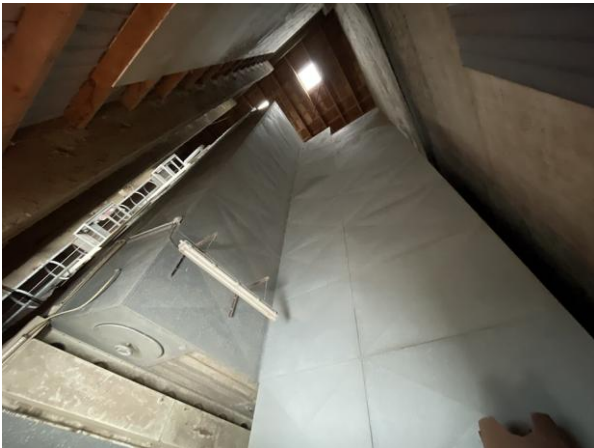
#16 Pakhus 4, tilbygning

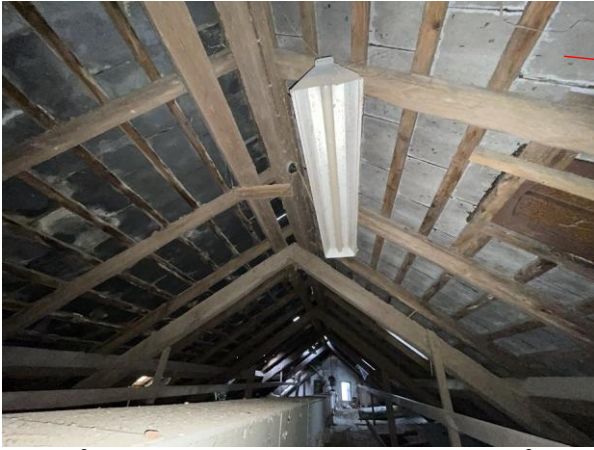
#20 Både natur- og kunstskeifertagplader på gamle del af pakhus 9
